# Still 525

Asikkalan Pursiseura Ry (APS)

*Artikkeli julkaistu: APS:n jäsenlehti SLÖÖRI (syksy 2025)*

# Still 525 projektin yleiskatsaus

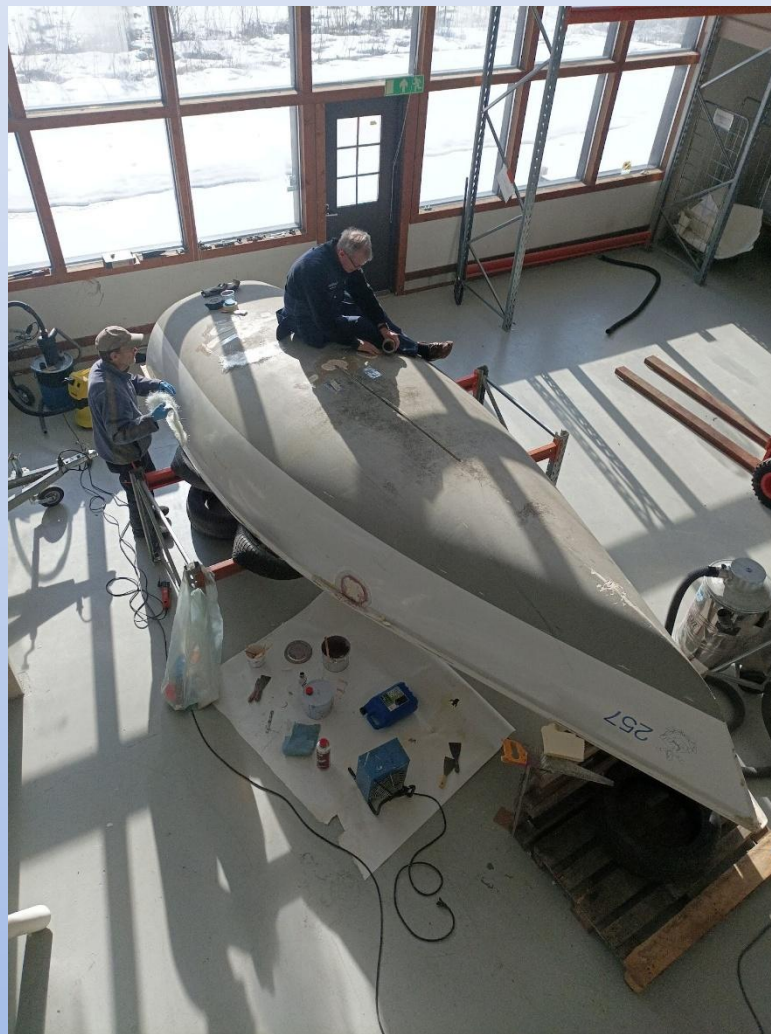
Rungon ja  
kannen  
välinen  
sauma  
korjattiin  
kauttaaltaan.

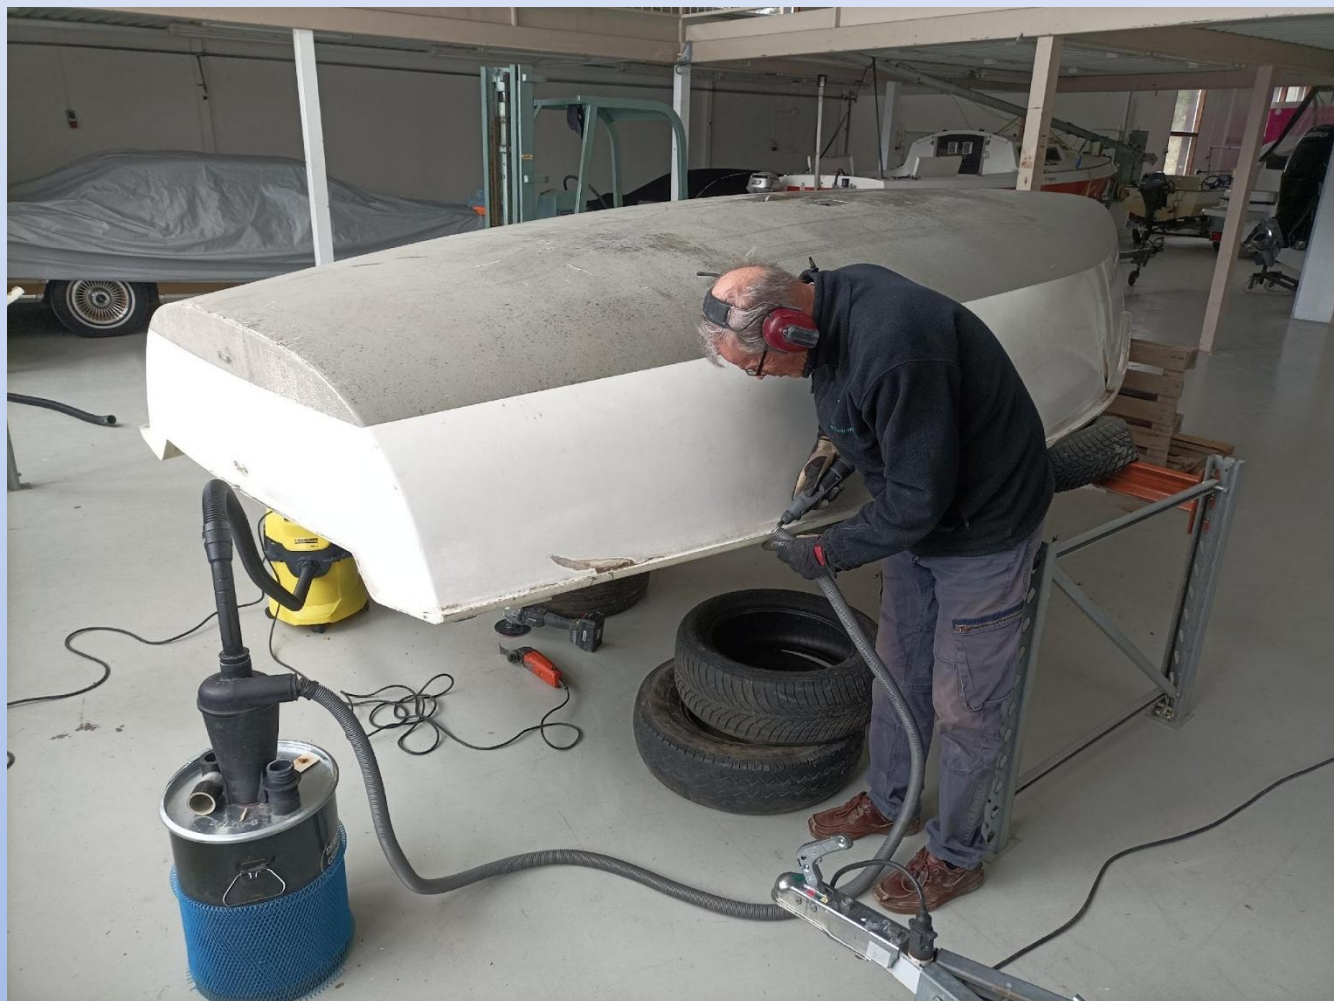
Sivuvantin  
kohdalla oli  
rungossa  
iso  
paikkaus  
joka oli  
pettänyt.  
Kuvassa  
vanha  
paikka  
poistettu.

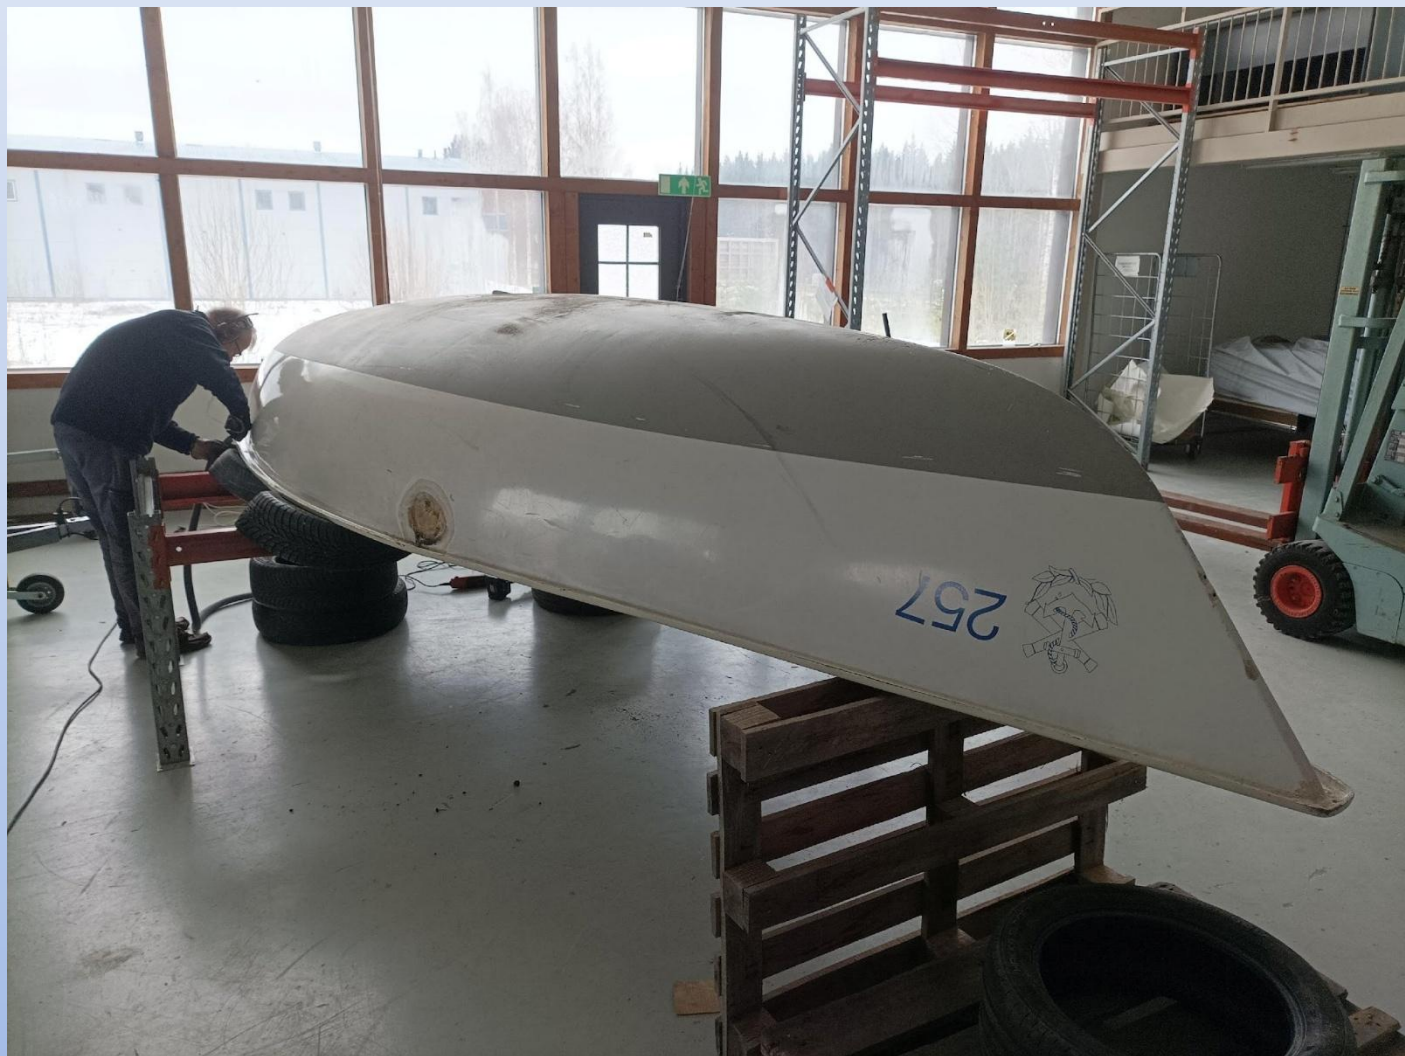
Reiän pohjan  
täyttöä ennen  
korjaus-  
laminointia.

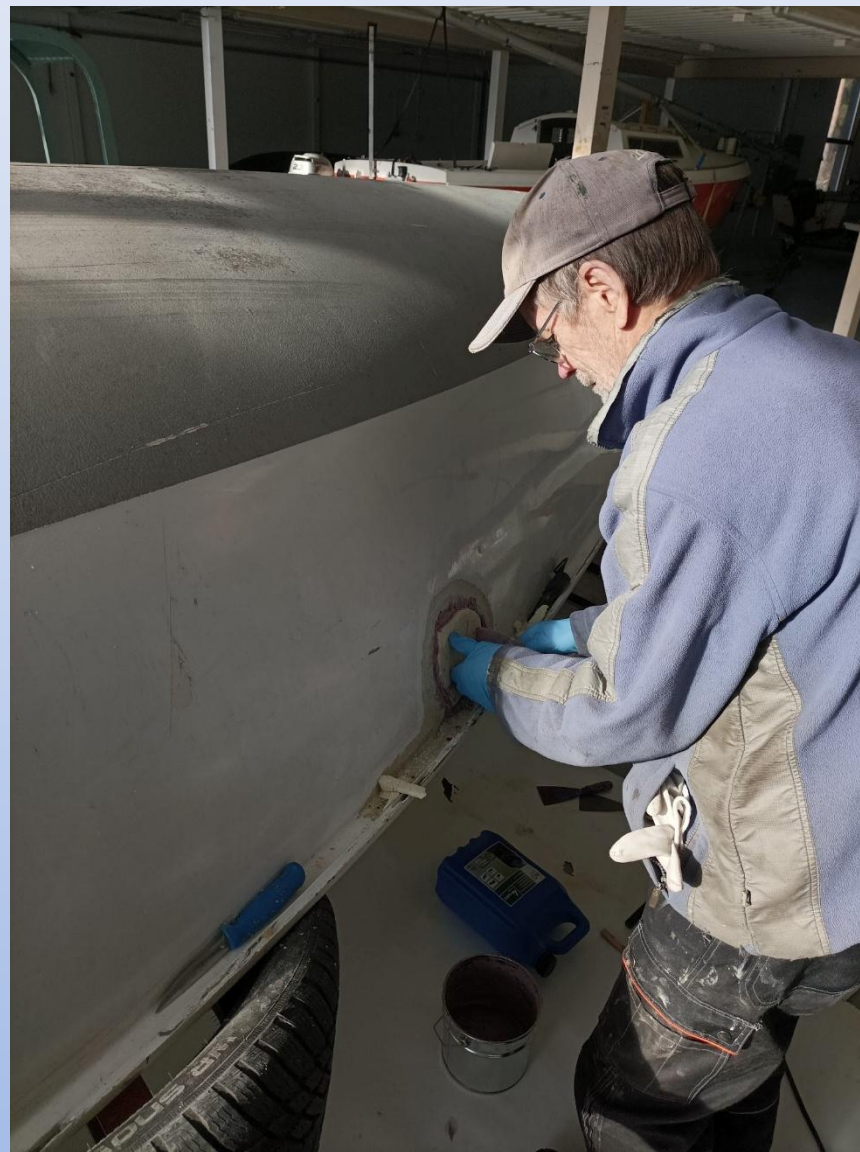
Etustaagin  
kiinnityskohtaa oli  
joskus korjailtu  
huonosti, ja korjaus  
oli pettänyt.  
Vanha paikkaus  
kuvassa poistettu.  
Korjaus tehtiin  
alkuperäistä  
tukevammin eikä  
enää pitäisi  
ainakaan tästä  
kohtaa pettää.

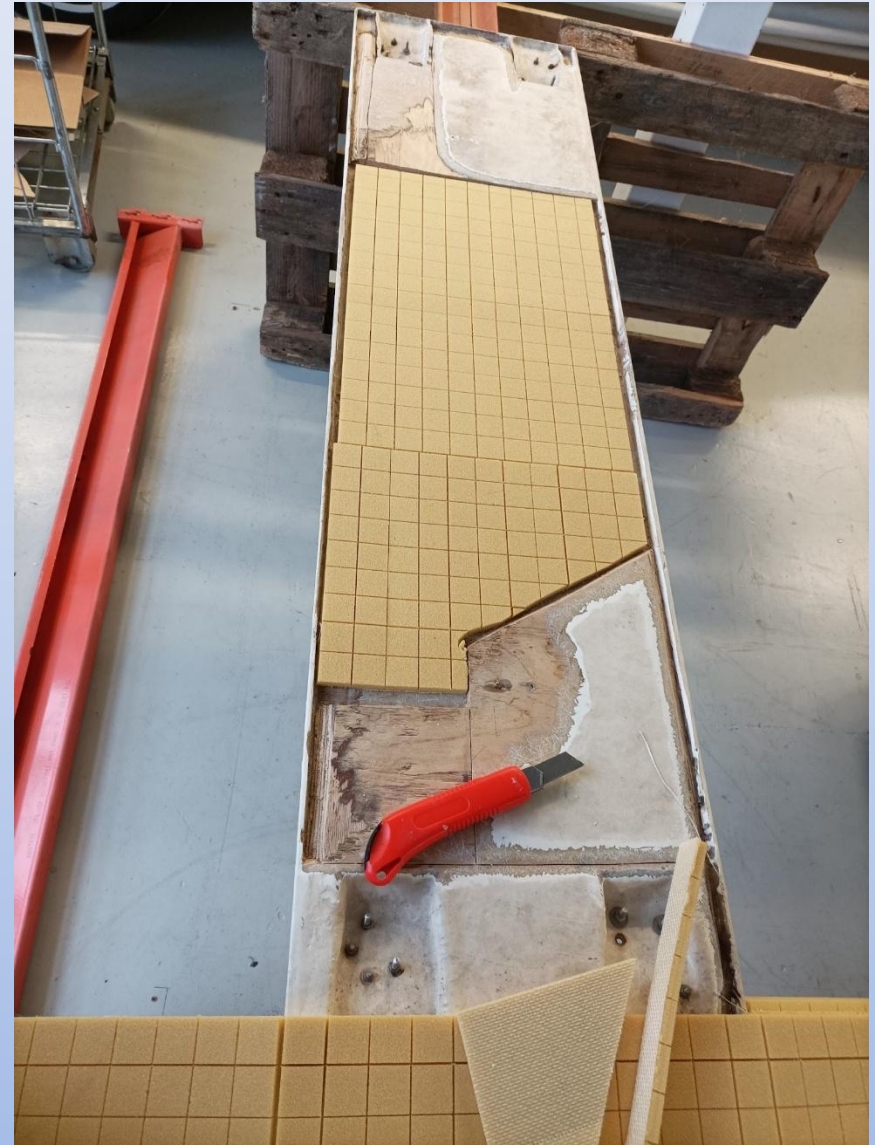
Tässäkin kohtaa  
kaikki ruuvinreiät  
ja helojen  
kiinnityskohdat  
tehtiin  
umpilaminaatiksi,  
jotta ei  
tulevaisuudessa  
tule rakenteiden  
kanssa ongelmia.

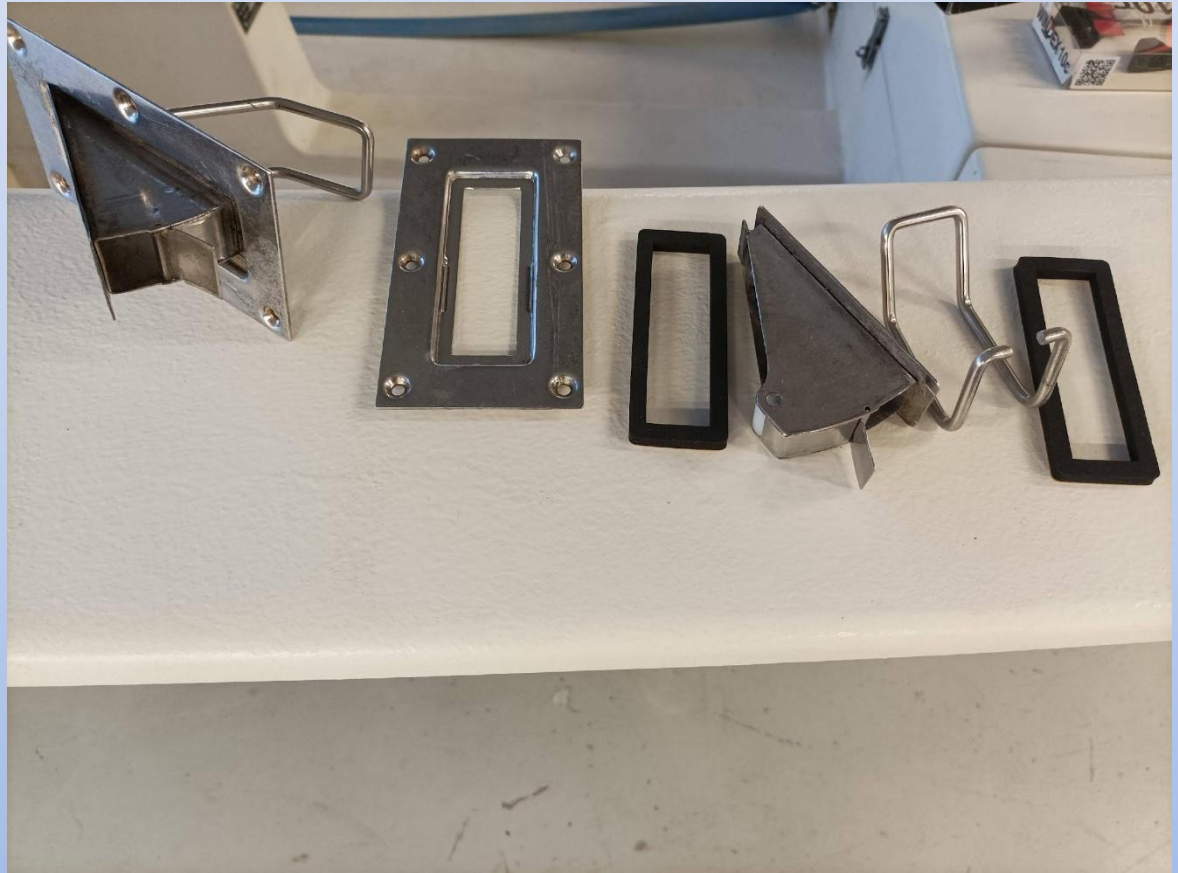
Bilteman rantakärky muokattiin sopivaksi mm. poistamalla takarullat. Ne korvattiin pohjan muotoisella tukikaarella joka kuormittaa tasaisemmin veneen ohutrakenteista pohjaa.
