13.10.2025

## ASBESTI- JA HAITTA-AINETUTKIMUS

Klaukkalanpuiston Kerhorakennus  
Pakilan rantatie 1, 00680 Helsinki

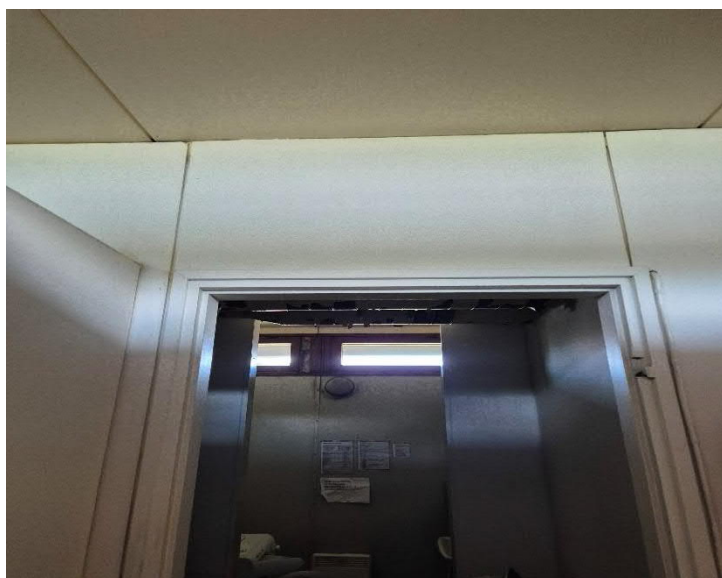
Rakennuksen lähes kaikki sisäseinä- ja kattolevyt sisältävät asbestia ja ovat naulakiinnitteisiä. Kyseiset levyt tulee hävittää asbestijätteenä ja purku tulee suorittaa asbestipurkuna.

*Kuva 1. Seinien ja kattojen sementtilevyt sisältävät asbestia.*

Sisätiloissa naulakiinnitteisten sementtilevyjen purku tulee suorittaa käyttäen osastointimenetelmää.

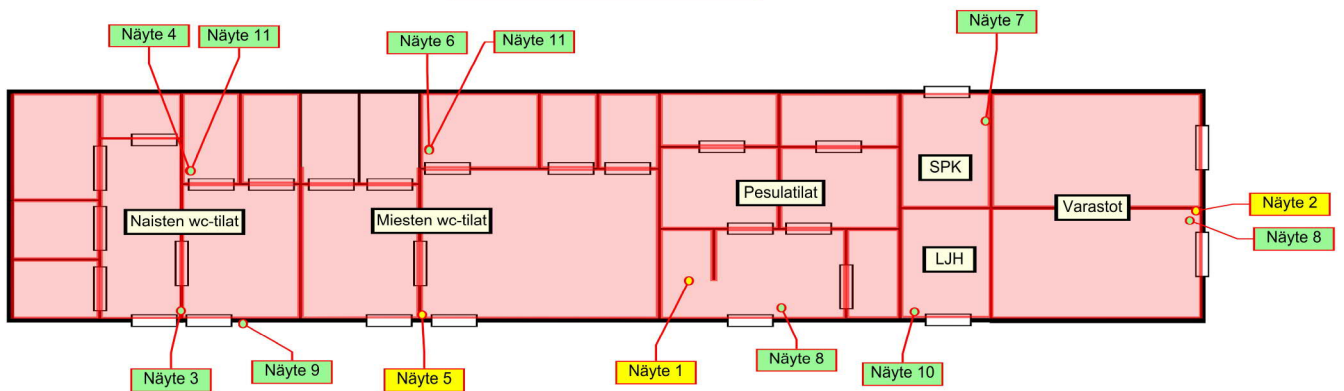
S-M ja K-M  
Rakennuksen sisäseinät ja katon ovat  
asbestipitoista sementtilevyä.

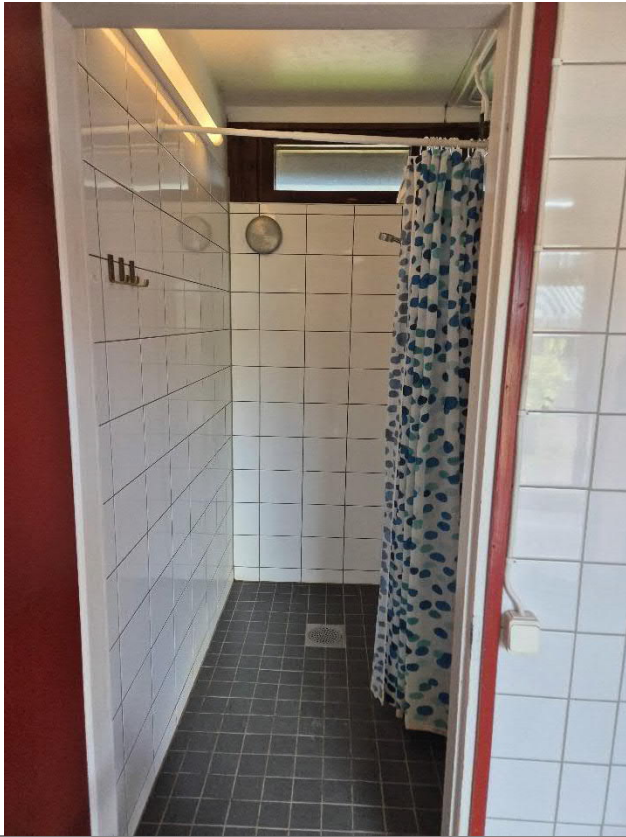
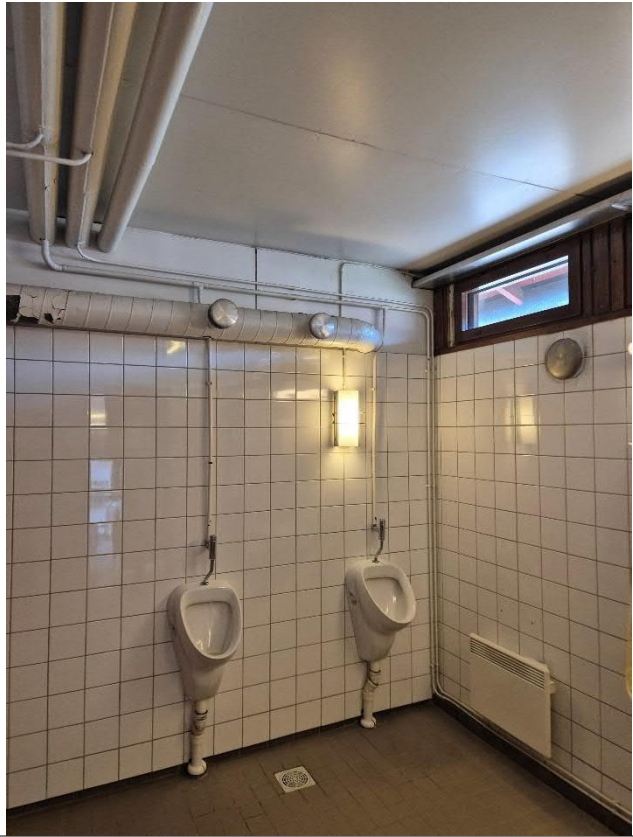
**Kuvat 1 ja 2. Märkätilojen laatoituksissa ei havaittu asbestia. Seinissä ja katossa on kuitenkin asbestipitoista sementtilevyä.**

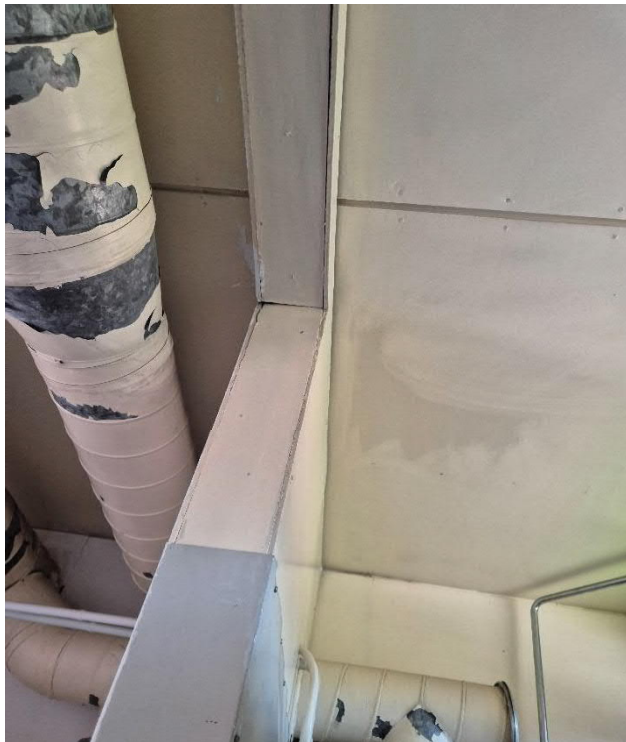
**Kuva 3. Asbestipitoiset sementtilevyt ovat kiinnitetty nautoilla.**

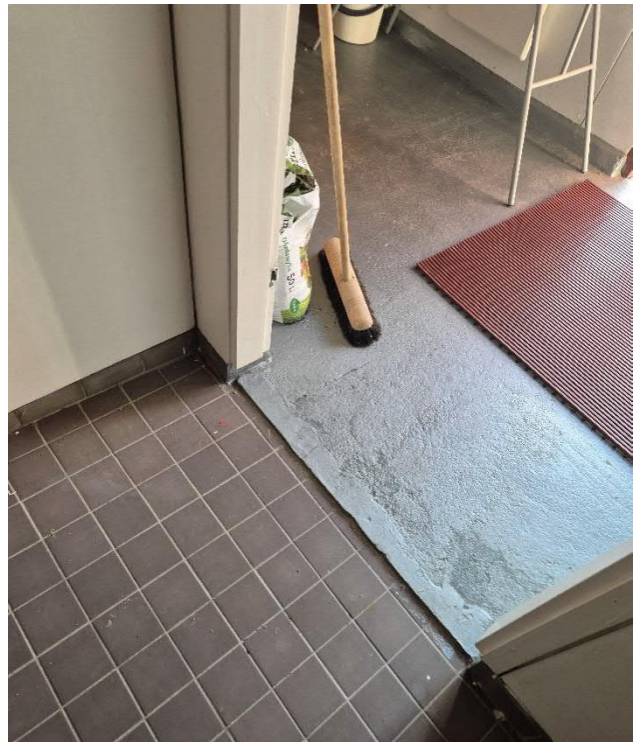
**Kuva 4. Lattialaatoitukset tai lattiamaalit eivät sisältäneet haitta-aineita otettujen näytteiden perusteella.**

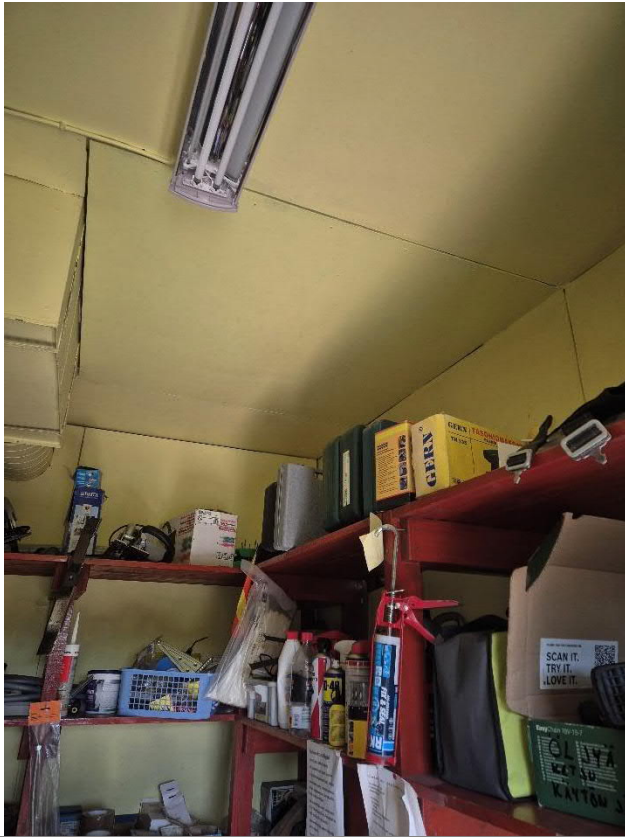
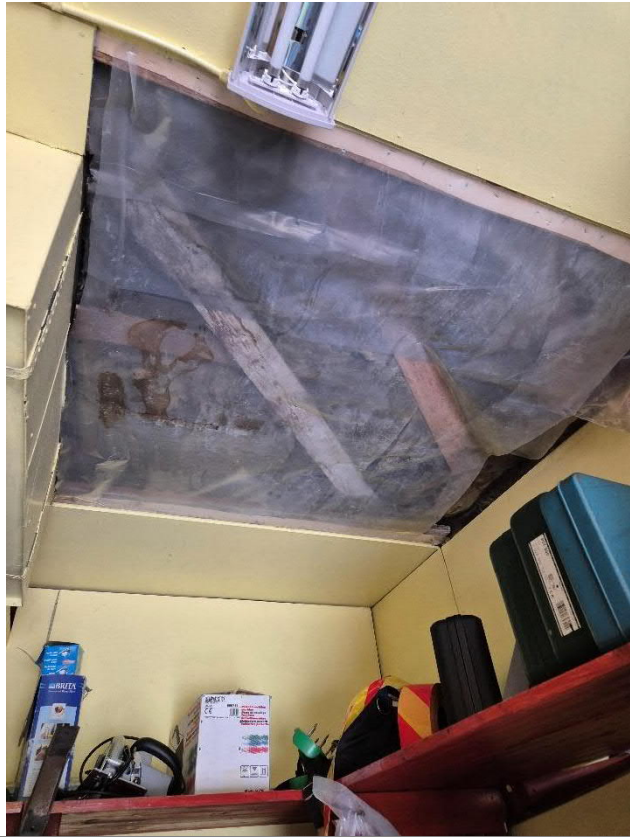
**Kuvat 5 ja 6. Tutkimuksessa irrotettiin yksi kattolevy. Kattolevyn takana havaittiin yläpohjan eristeet.**

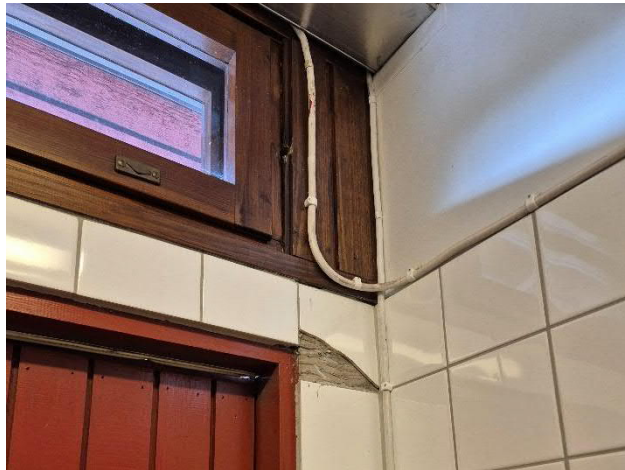
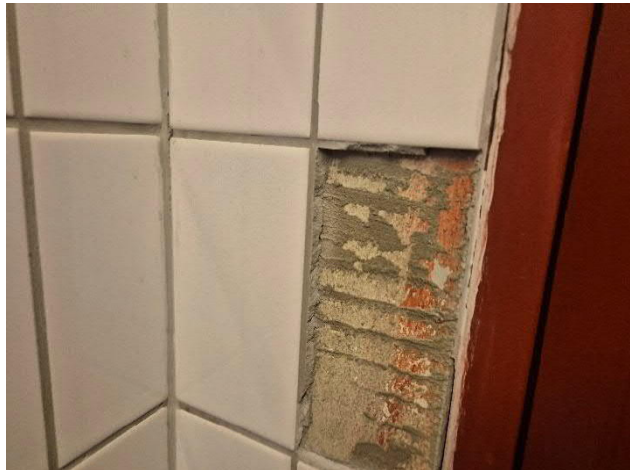
**Kuvat 7 ja 8. Laastit eivät sisällä asbestia, mutta niiden takana on asbestipitoista sementtilevyä.**

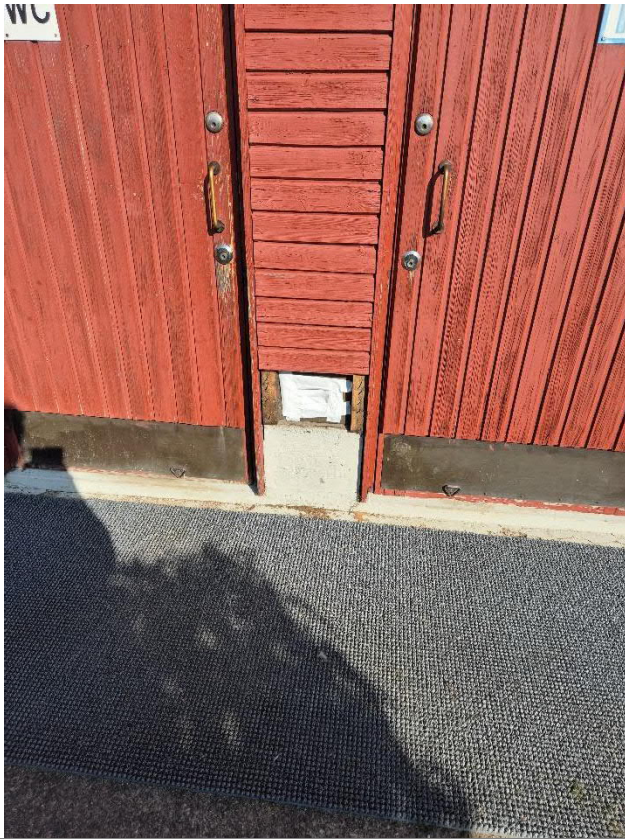
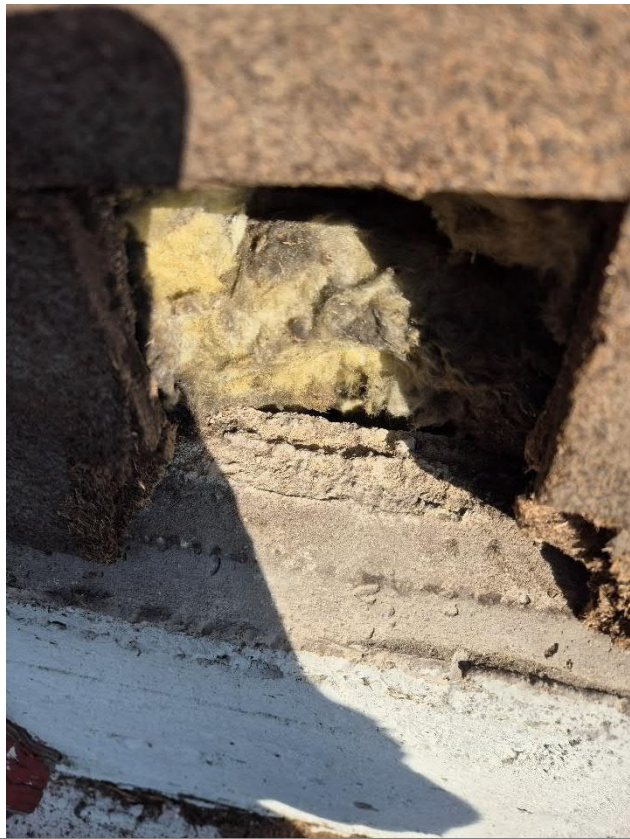
**Kuvat 9 ja 10. Julkisivuun suoritetussa avauksessa ei havaittu toista sementtilevyä seinärakenteessa.**

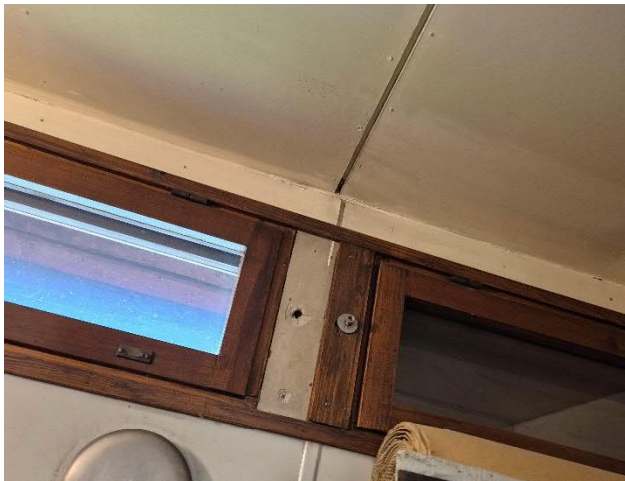
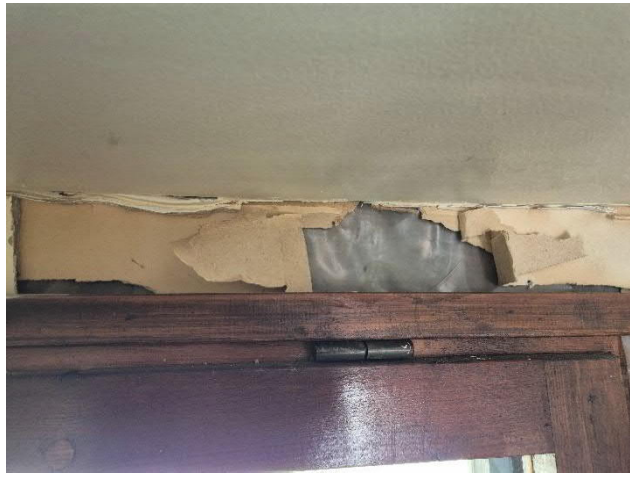
**Kuvat 11 ja 12. Ikkunoiden välissä on puulaudan takana sementtilevyä. Ikkunan yläpuolisen sementtilevyn takana ei havaittu toista sementtilevyä.**

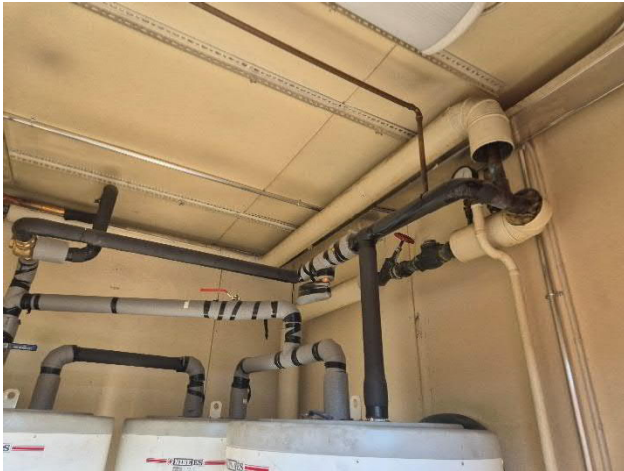
**Kuva 13. Lämmönjakohuoneessa havaittiin uusittuja putkieristeitä. Vaahtomuovi tyypillisesti sisältää f-kaasuja, mikä tulee ottaa huomioon jätteenkäsittelyssä.**

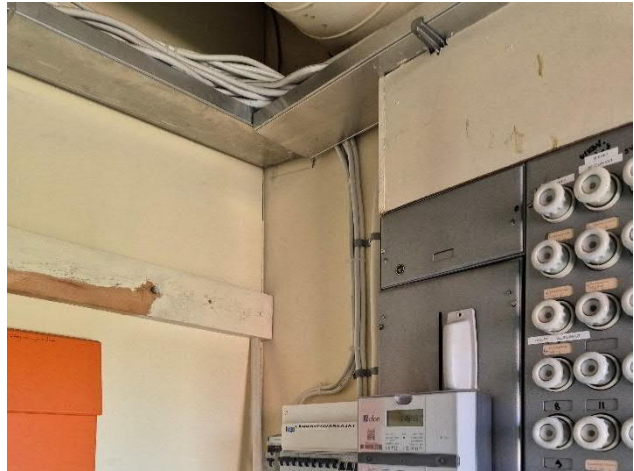
**Kuva 14. Sähköpääkeskuksen koteloinnit ovat asbestipitoista sementtilevyä.**

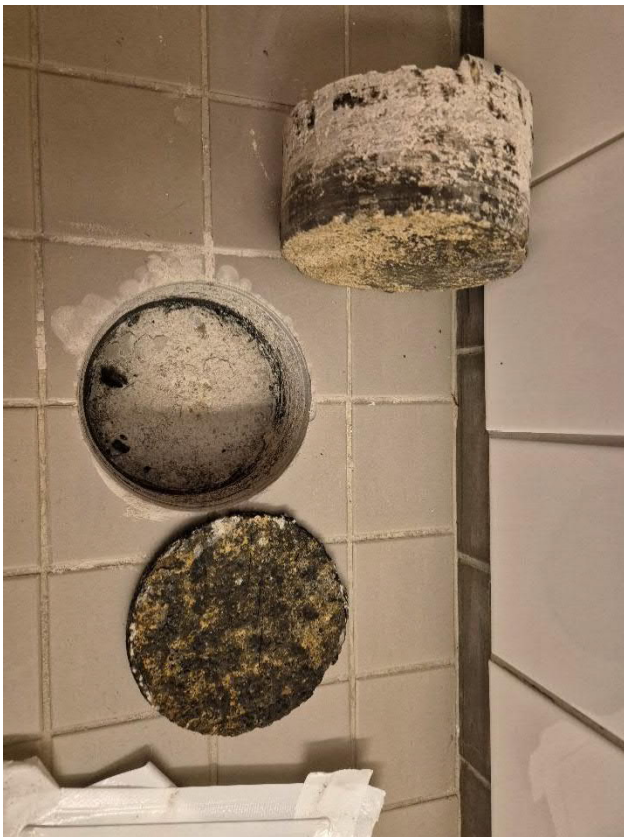
Rakennuksessa havaittiin bitumikermiä vedeneristeenä rakennuksen alapohjassa märkätilojen kohdalla. Kyseinen bitumikermi ei sisällä PAH-yhdisteitä.

**Kuva 15. Märkätilan pintalaatan alla havaittiin bitumikermi vedeneristeenä. Kyseinen bitumikermi ei sisällä asbestia tai PAH-yhdisteitä.**

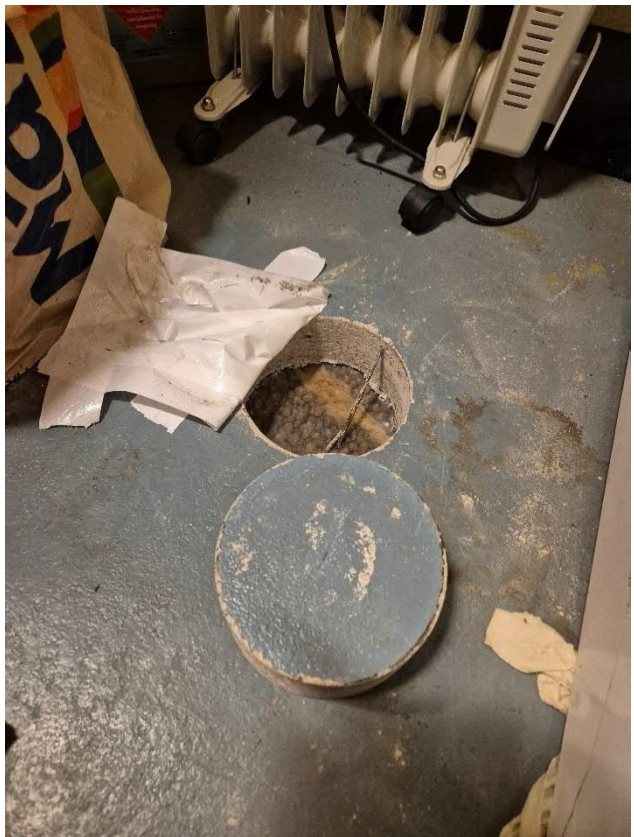
**Kuva 16. Varaston betonilaatan alla ei havaittu vedeneristettä.**

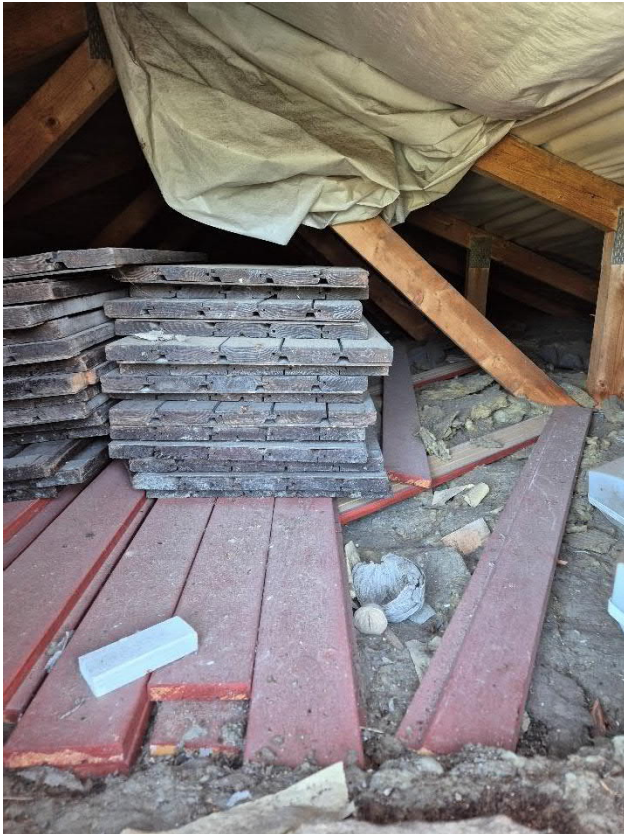
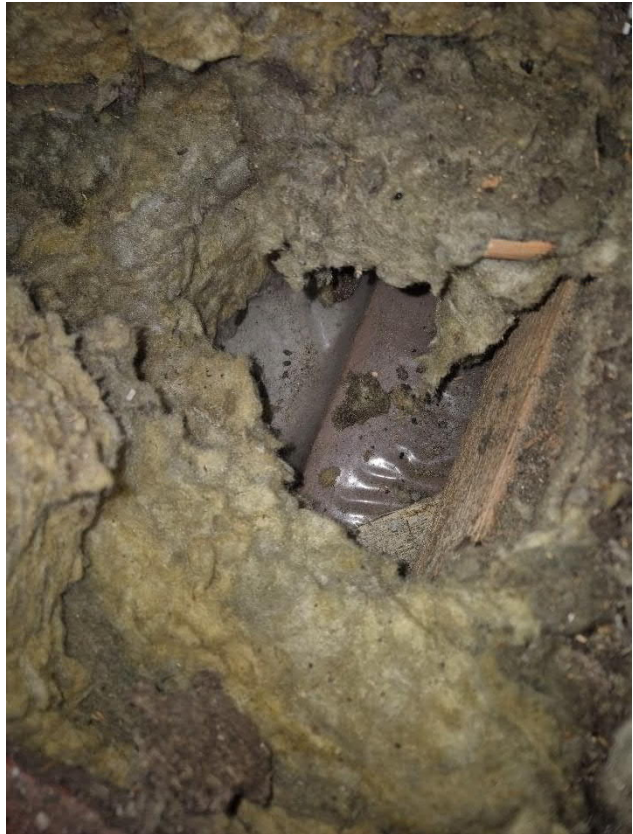
**Kuvat 17 ja 18. Yläpohjassa on puurakenteita. Villaeristeen alla havaittiin muovi sekä sementtilevy (huonetilojen katot).**

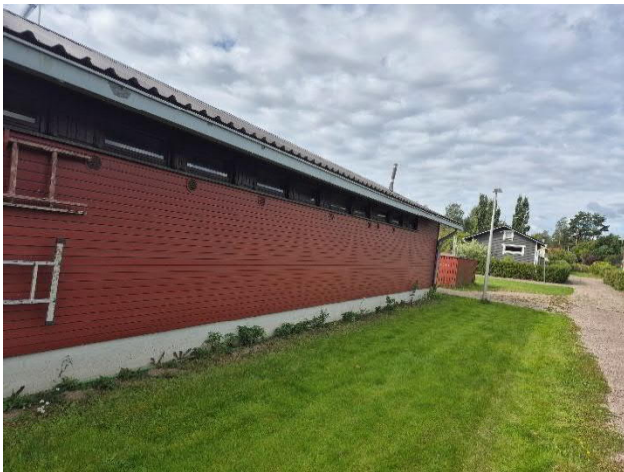
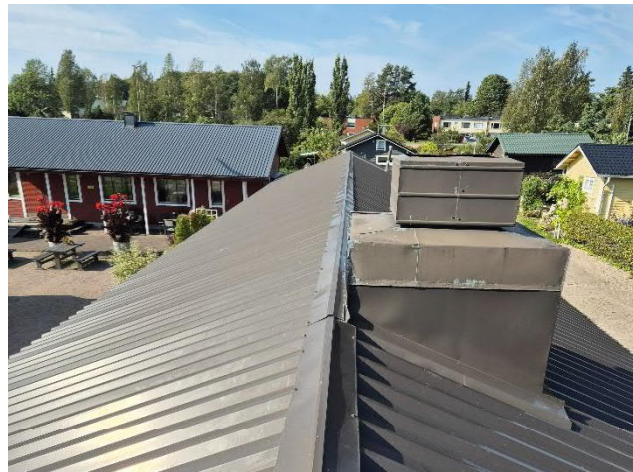
**Kuvat 19 ja 20. Julkisivuissa ei havaittu haitta-aineita.**
