# Klaukkalanpuiston siirtolapuutarha

Hulevesien hallinnan nykytila

Siirtolapuutarhojen hulevesikartoitus

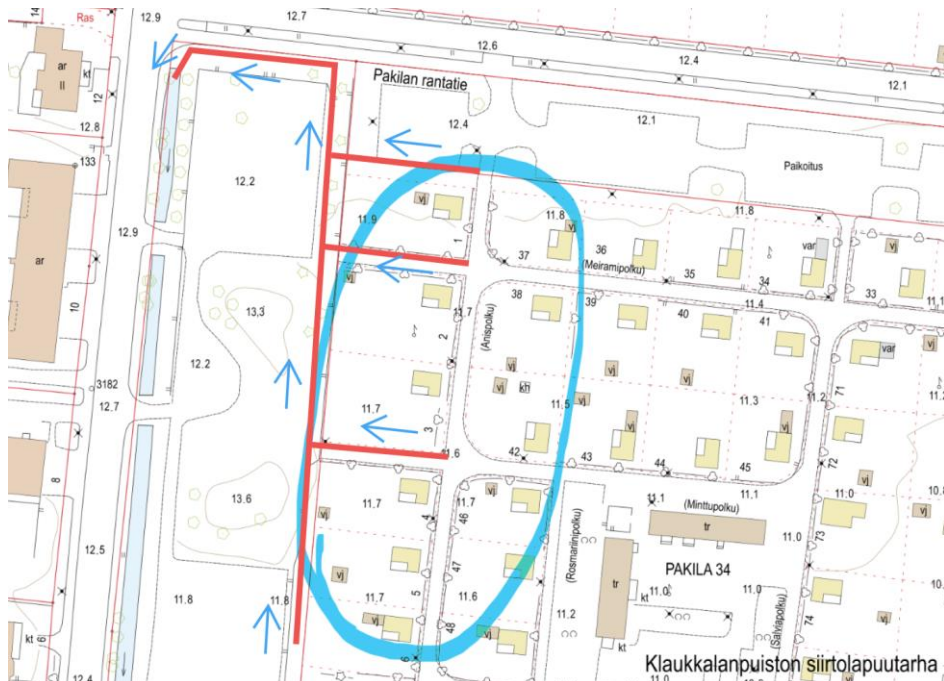
Haastateltavien mukaan kaupungin rakentaman leikkipuiston hulevesiä valuu Anispolun ensimmäisille palstoille 1–5 lännen suunnasta. Tätä pidettiin alueen pahimpana tulvakohtana. Tulvimista on ollut lähinnä keväisin, toisinaan se on kestänyt pitkäänkin. Maastokäynnillä voitiin kuitenkin todeta, että leikkikentän suunnasta valuvien vesien muodostumisalue on hyvin pieni. Lisäksi viereisillä yleisillä alueilla läpäisevää pintaa, istutuksia ja painannesäilyntää on maastossa paljon. Tämä viittaisi siihen, ettei leikkipuiston suunnasta valuvat vedet ole ainoa syy kevättulville. Tulvimista aiheuttaa myös se, että kohta on painanteessa, ympäröivä maasto on tasainen, hulevesiä ohjaava uomasto sekä tulvareitti puuttuu ja maaperä on huonosti läpäisevää savikkoa.

Kuva 8. Klaukkalanpuiston siirtolapuutarhan merkittävimmän tulvakohdan likimääräinen sijainti ja ehdotus ojasta/painanteesta, jolla tulvavesiä saataisiin ohjattua leikkipuiston länsisivustalla olevaan ojaan

Joka tapauksessa, kohdan tulvimista helpottaisi se, että pintavalumalla olisi tulvareittireitti pois alueelta. Yksi vaihtoehto olisi rakentaa pieni oja/painanne, joka ohjaisi pintavalumaa sekä siirtolapuutarhan alueelta että leikkipuiston itäisivustalta leikkikentän länsipuolen ojaan. Kyseiseen ojaan/painanteeseen voitaisiin ohjata myös pysäköintialueen, Meiramipolun ja Minttupolun länsiosan hulevesiä kevyillä painanteilla, ks. kuva 7.

Jatkotoimenpiteenä ehdotetaan, että länsireunaan tehdään pintavesiä pois johtava painanne/oja leikkikentän ja siirtolapuutarhan väliin. Lisäksi selvitetään miten Ärtin kasvitarhan alueen itäpuolen ojista saadaan vedet purkautumaan alueen ulkopuolelle.

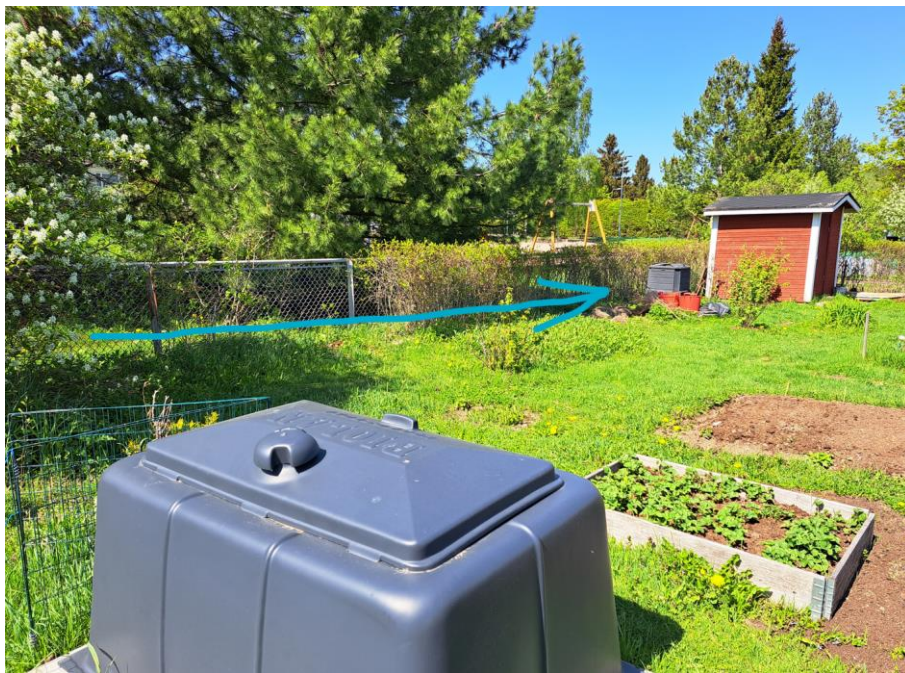
Kuva 7. Ehdotus ojasta/painanteesta siirtolapuutarhan ja leikkikentän väliin. Virtaama on hyvin pieni, koska alueella on paljon kasvillisuutta, läpäisevää pintaa ja painannesäilyntää. Suurta ojaa ei saa täten rakentaa, jottei liian voimakas kuivattaminen haittaa viljelyolosuhteita

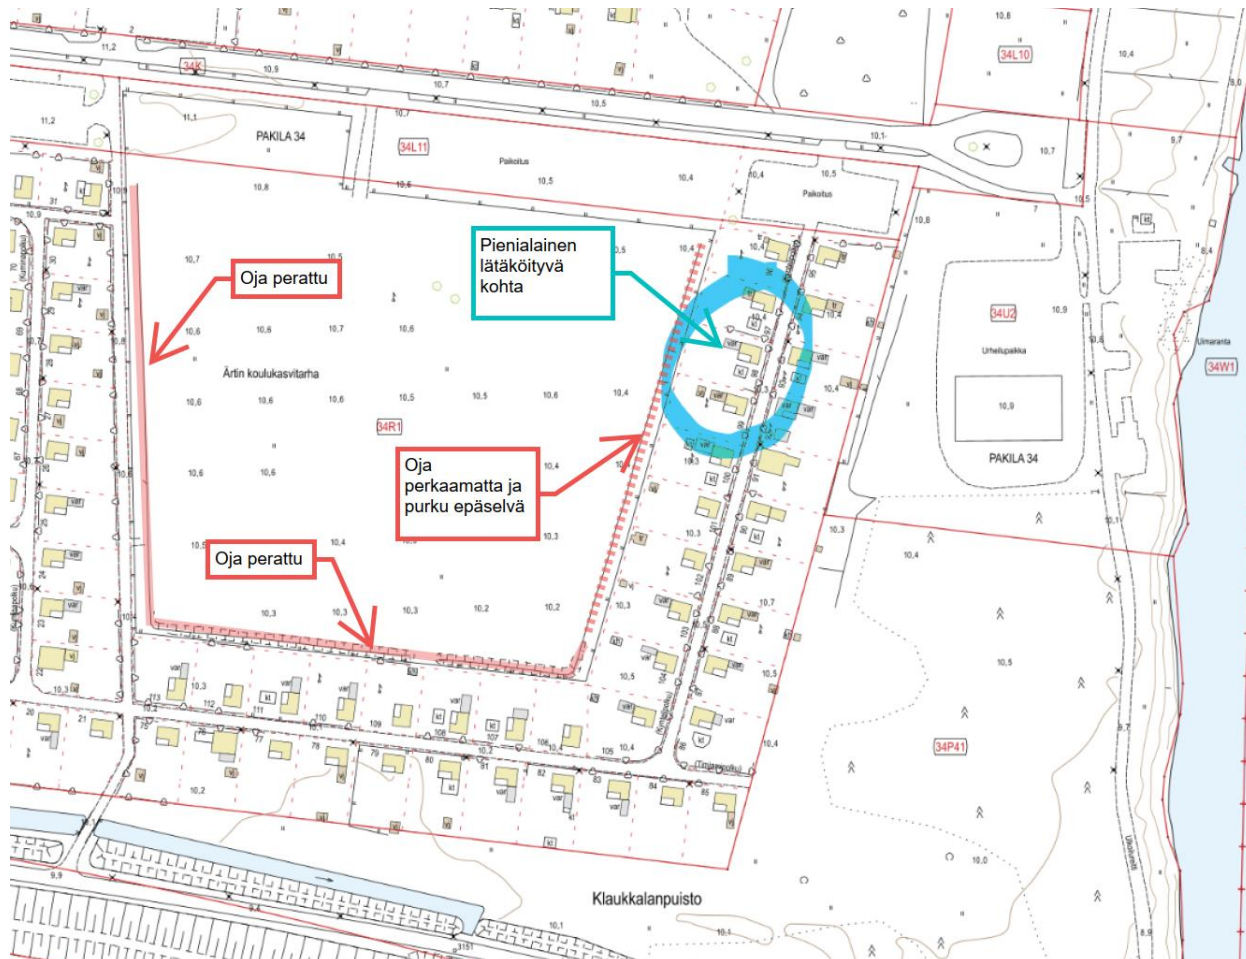
Toinen tulviva kohta alueella on aivan koillisreunassa. Siellä on myös ollut lammikoitumista keväällä, muttei kesäsateilla. Osittain syynä voi olla Susanna Hytinkin mainitsema, Ärtin alueen itäreunassa oleva oja, jota ei perattu, kuten muita oja peltoaukean ympärillä. Maastossa ei huomattu mitään purkureittiä Ärtin alueen ojista.

Kuva 9. Klaukkalanpuiston itäreunan lammikoituvan kohdan likimääräinen sijainti ja huomioita Ärtin alueen ojista

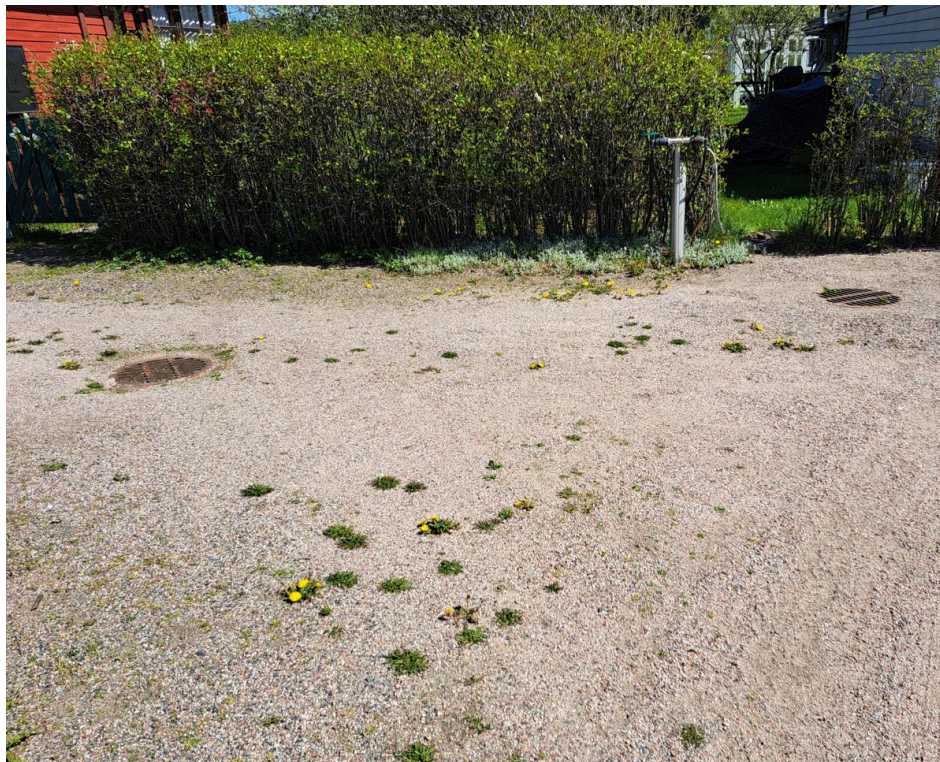
Muihin siirtolapuutarhoihin verrattuna, Klaukkalanpuistossa oli kaikista uusin hulevesiverkosto ritiläkaivoineen alueen keskiosissa, ks. kuva 9. Purkuputket johtivat Kehä I sivuojaan. Tämä hulevesiverkosto voisi toimia muillekin siirtolapuutarhoille esimerkkinä pahimpien tulvakohtien ratkaisuna. Kuivatusjärjestelmästä ei kuitenkaan ollut karttaa, joka helpottaisi ylläpitoa.

*Kuva 10. Paikoin Klaukkalanpuiston keskiosan ritiläkaivot olivat hyvinkin lähekkäin toisiaan*

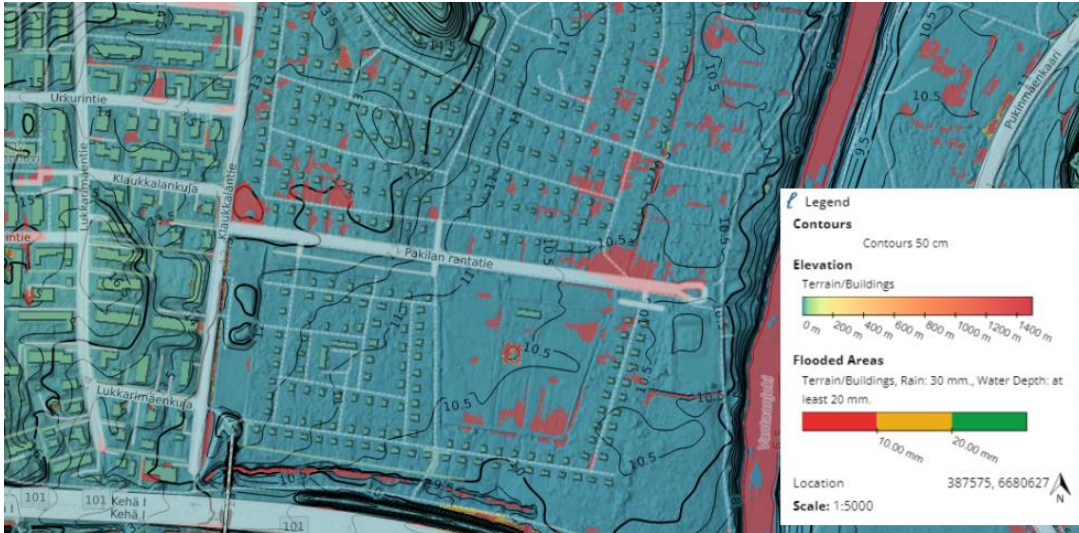
Kuva 12. Ote SCALGO-mallinnuksesta, jossa on tarkasteltu alueen maastoa, virtausreittejä ja tulva-alueita erilaisilla sadetapahtumilla joiden kertymä on 0–30 mm. Sateiden kertymä maastoon kuvattu väreillä punaisesta (yleinen sade) vihreään (harvinainen sade)

SCALGO-mallinnus vahvisti sen, että alueen itäosassa on useita pienialaisia tulvaherkkiä kohtia, muttei mitään alueita, joissa tulvasyvyys olisi merkittävä. Tämä näkyy mm. kuvassa 11 niin, että hyvin tavalliset 10 mm kertymän sadetapahtumat aiheuttavat tulvakohtia, joita esitetty kartalla punaisena. Kuvasta 12 voidaan nähdä, että tulvakohtien syvyydet jäävät alle 15 cm (keltainen täyteväri) 30 mm kertymän sadetapahtumalla.

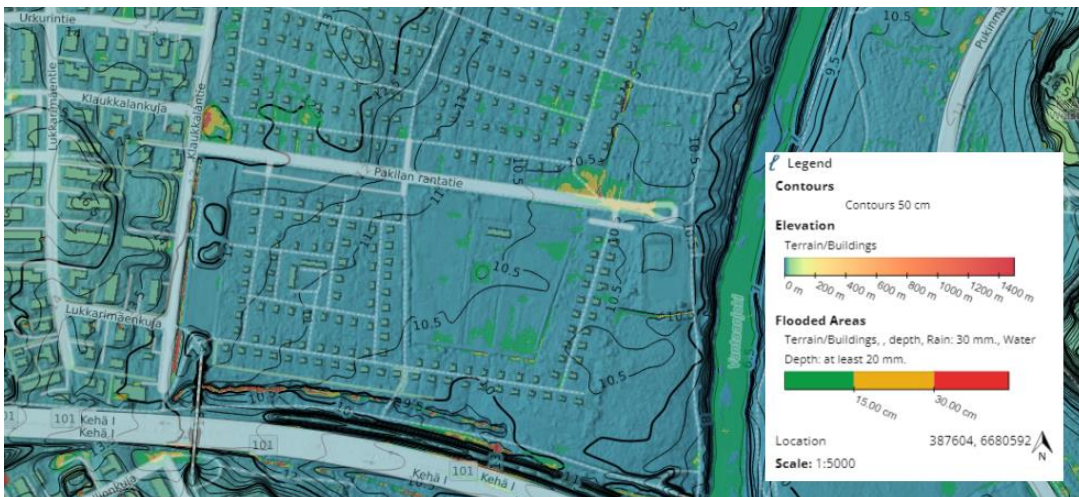
Kuva 11. Ote SCALGO-mallinnuksesta, jossa on tarkasteltu maaston tulvasyvyys sadetapahtumalla, jonka kertymä on 30 mm. Kartalla on esitetty tulva-alueen syvyys punaisesta vihreään 0–30 cm.
