## KUNTOARVIORAPORTTI

Klaukkalanpuiston Kerhorakennus (varasto-/suihkurakennus), Pakilan Rantatie 1  
00680 Helsinki  
23.10.2025

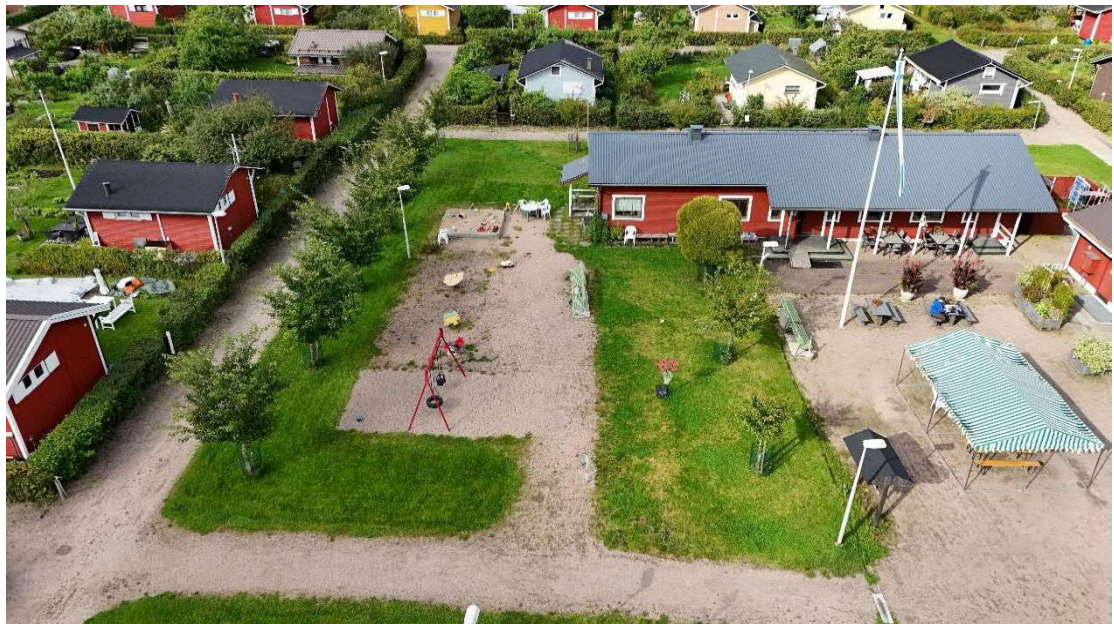
Rakennuksen välittömässä läheisyydessä ei ole puita tai pensaita. Piha on tasainen, mutta maa kaataa paikoitellen rakennukseen päin, aiheuttaen sokkeleille ylimääräistä kosteusrasitusta. Piha on pääosin hiekkakenttä ja osittain nurmikkoa. Rakennuksen pohjoispuolen vierustalla on nurmikkoa, muuten hiekkaa.

Kuva 2. Yleiskuvaa piha-alueesta.

Aluevarusteet ovat yleisesti hyvässä kunnossa. Suositellaan vuosittaista huoltoa ja tarkastusta, että pysyvätkin hyvässä kunnossa.

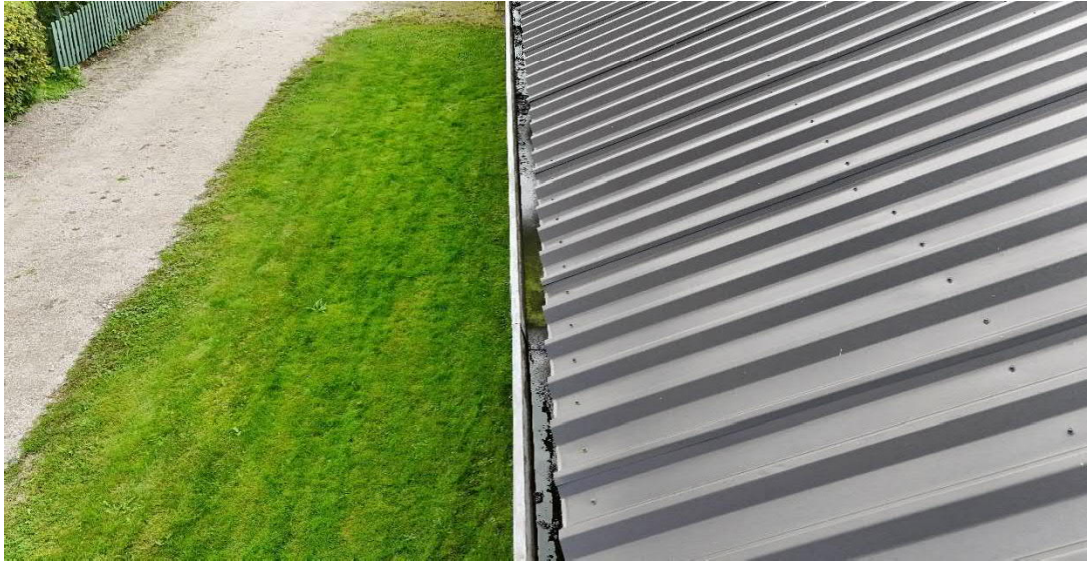
*Kuva 3. Ränneissä on paikoin roskaa.*

- Sadevesien ohjauksien parantaminen siten, ettei vesi pääse roiskumaan sokkelirakenteisiin.
- Salaojien puhdistus/huuhtelu sekä salaojien ja kaivojen viemäröinnin kuvaus mahdollisten tukosten ja painumien tarkastamiseksi ja korjaamiseksi. Mahdollisuuksien mukaan padotusventtiilien asennus salaojaputkiin
- Kattovesien purkujen poisto salaojakaivoista ja sadevesien imeyttäminen etäämmälle rakennuksesta erillisen korjaussuunnitelman mukaan
- Räystäskourujen huoltomaalaus ja kunnostukset
- Rikkinäisen syöksytorven kunnostus
- Rännien puhdistus säännöllisesti.

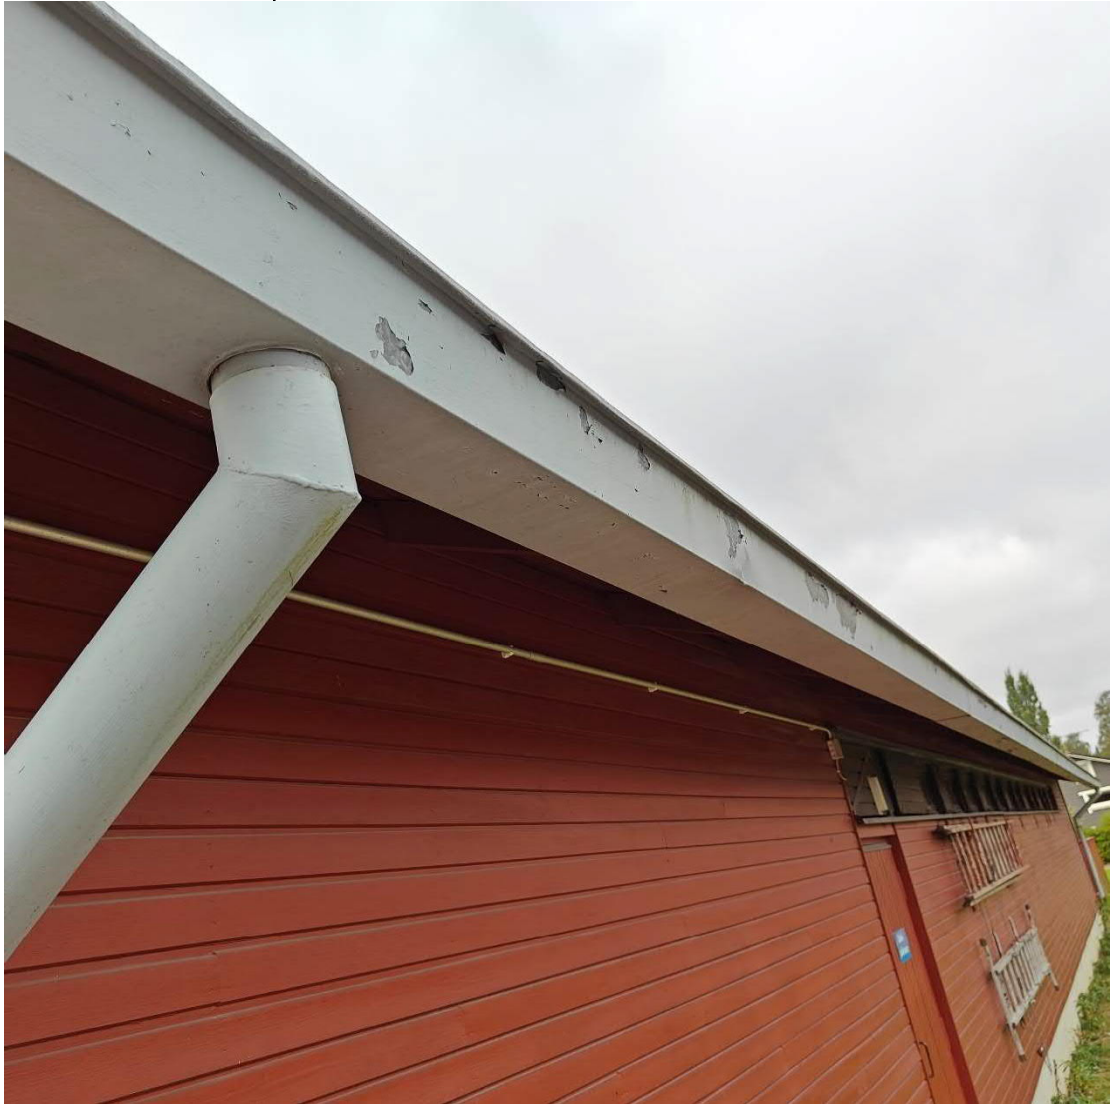
*Kuva 4. Räystääkourujen maalipinta hilseilee ja osittain vuotaa.*

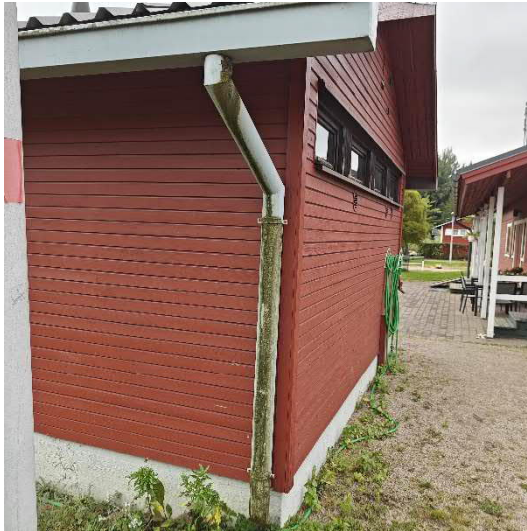
*Kuvat 5 (vasen). Yksi syöksytorvi vuotaa.*

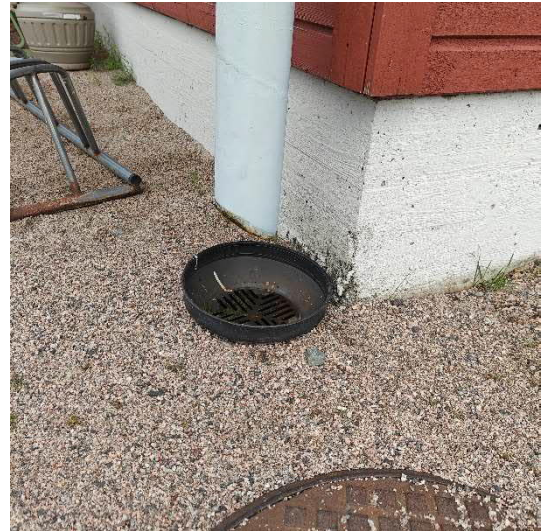
Vesikatolta tulevat sadevedet ohjataan rännein ja syöksytorvin rakennuksen kulmilla sijaitseviin loiskesuppeihin. Paikoin vesi pääsee roiskumaan sokkeliin, aiheuttaen ylimääräistä kosteusrasitusta. Rakennuksen luoteis- ja kaakkoisnurkilla havaittiin salaojien tarkastuskaivot, joissa näkyvät kultakin rakennuksen sivulta liittyvät, vanhat peltosalaojaputket. Rakennuksen luoteisnurkalla salaojaputkien päät ovat kokonaan vedenpinnan alapuolella. Lisäksi kaivolta lähtevä purkuputki on osittain vedenpinnan alapuolella. Salaojakaivoihin johdetaan lisäksi vesikaton sadevedet – loiskesuppeista lähtee purkuputket kaivoihin. Salaojien padottaminen ja vesien takaisinvirtaus putkissa voi aiheuttaa kohonnutta kosteusrasitusta perustusrakenteissa.

*Kuva 6 (oikea). Kattovedet ohjataan loiskekuppeihin, joista osittain roiskuu vesi sokkelirakenteisiin.*

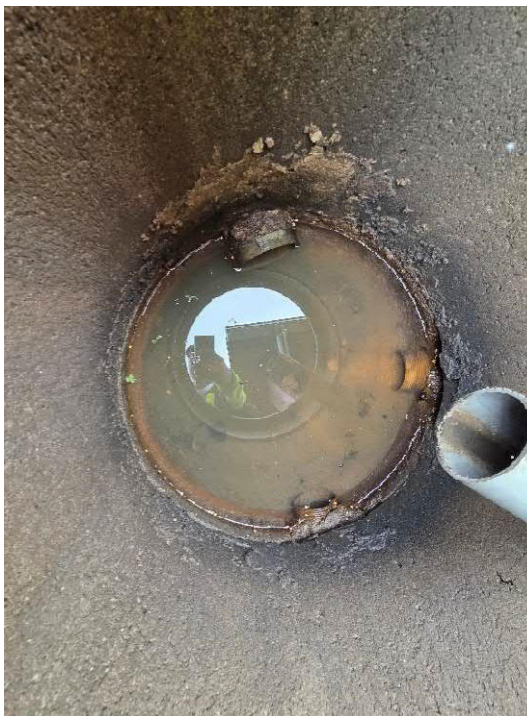
*Kuva 7(vasen). Tutkittavan rakennuksen luoteisnurkalla kaivossa putket veden pinnan alla eikä vedet ohjautu purkuputkesta eteenpäin. Salaojajärjestelmä padottaa.*

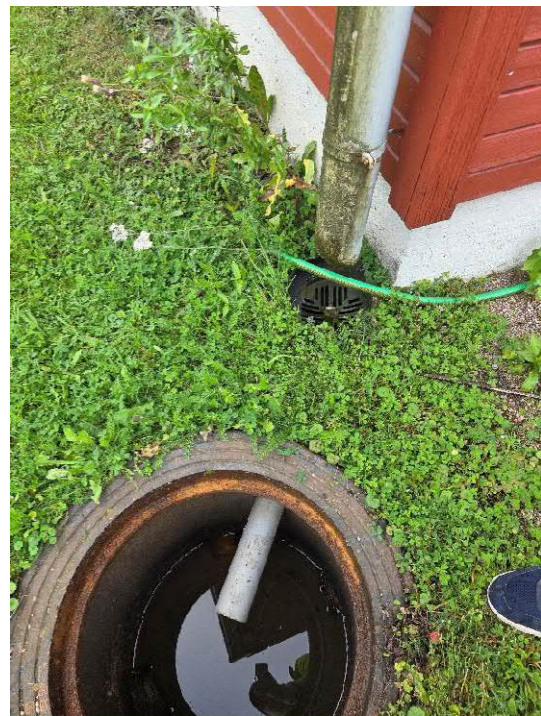
*Kuva 8 (oikea). Vesikatolta sadevedet ohjautuvat syöksytorvien kautta loiskekuppeihin ja edelleen salaojakaivoihin.*

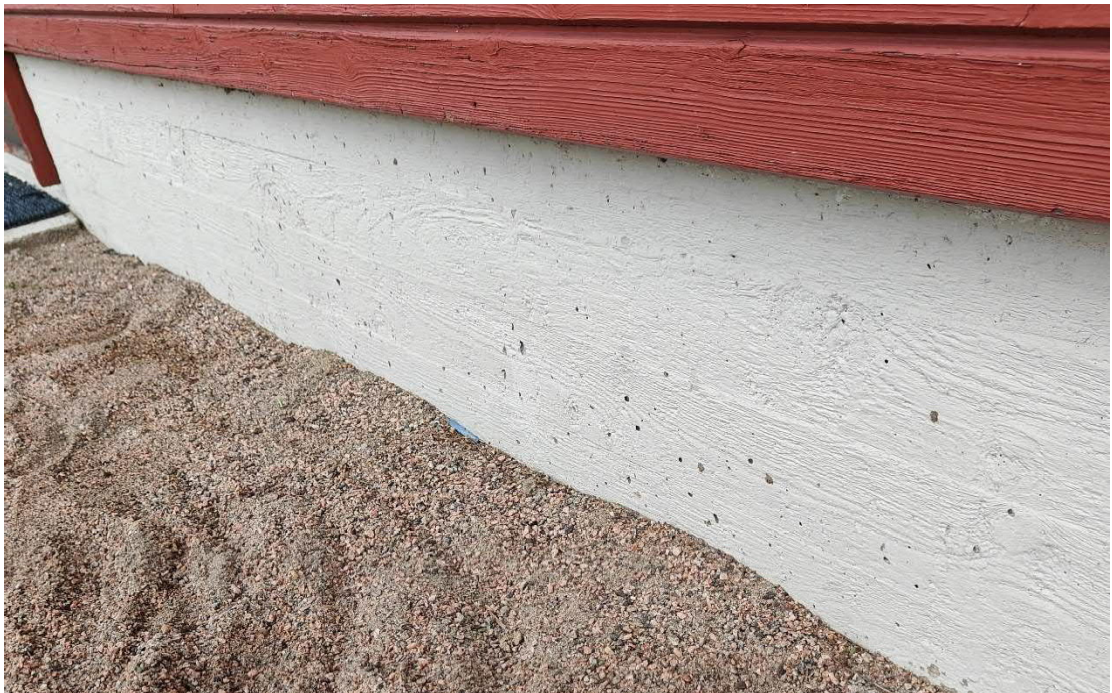
Rakennus on perustettu paikallavaletuin betonisokkelein. Sokkeleissa ei havaittu putolevyjä. Sokkelit ovat suhteellisen hyvässä kunnossa ja niitä on todennäköisesti maalattu ajan saatossa. Mittavia vaurioita ei havaittu. Sokkeleissa esiintyy lievää mutta säännöllistä halkeilua.

*Kuva 9. Sokkelit ovat pääsääntöiset hyvässä kunnossa, eikä isompia vaurioita havaittu. Patolevy puuttuu.*

- Patolevyjen asentaminen ylimääräisen kosteuden estämiseksi alapohjarakenteisiin – Suositeltavaa tehdä salaojakorjauksen yhteydessä.
- Märkätilojen uusimiset kauttaaltaan

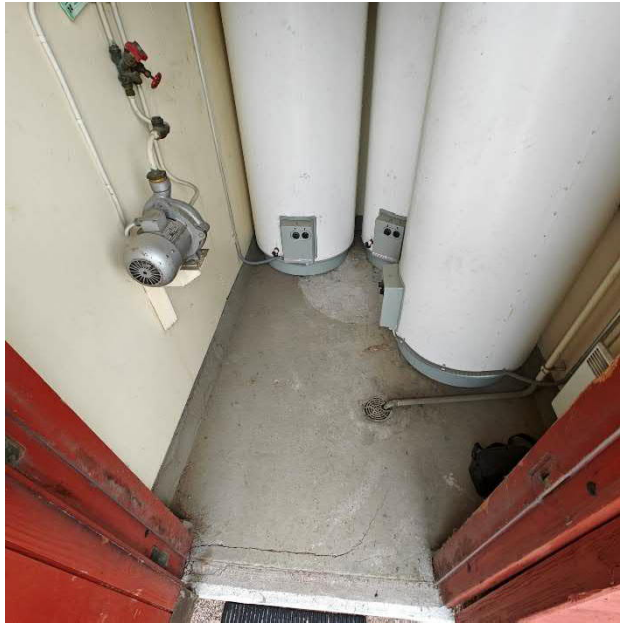
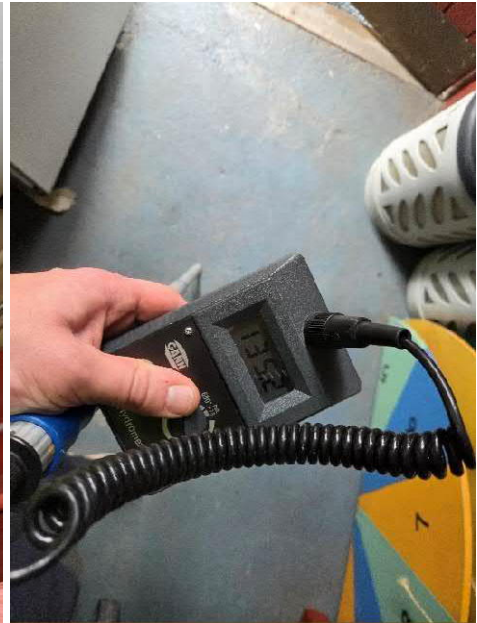
Kuva 10 Kuva 11. Maalatussa betonilattiasa havaittiin paikoin maalipinnan kulumista, pientä halkeilua sekä paikallisia kohonneita pintakosteuden arvoja.

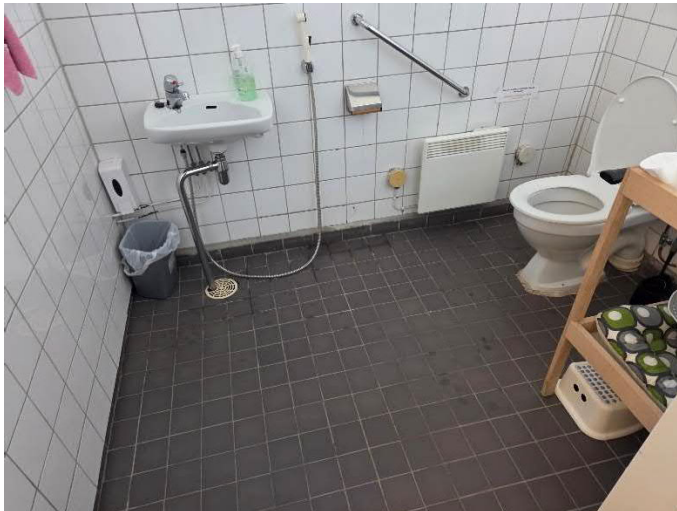
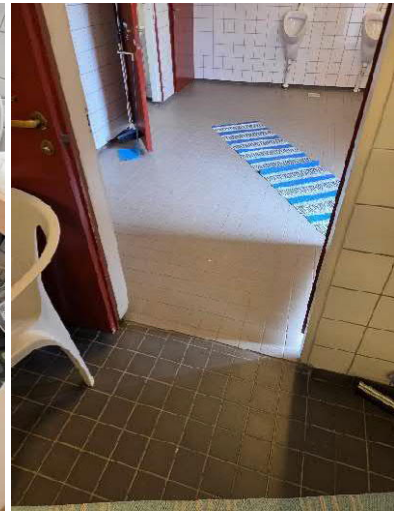
Kuva 12 ja Kuva 13. Yleiskuvia märkätilan laattalattiasta.

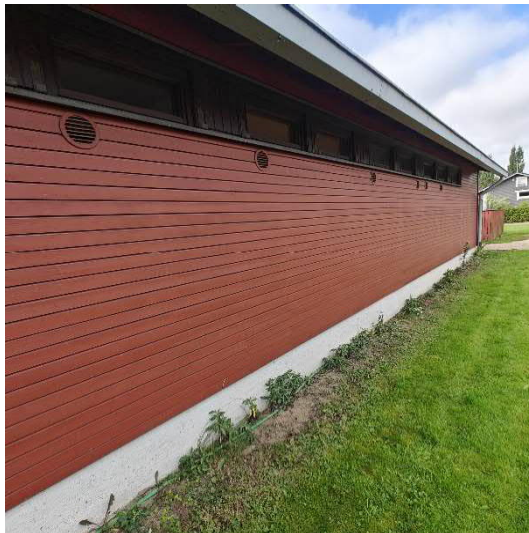
Kuva 14 (vasen). Yleiskuva rakennuksen pohjoisjulkisivusta. Pohjoisjulkisivun laudoituksen maalipinta on suhteellisen hyvässä kunnossa.

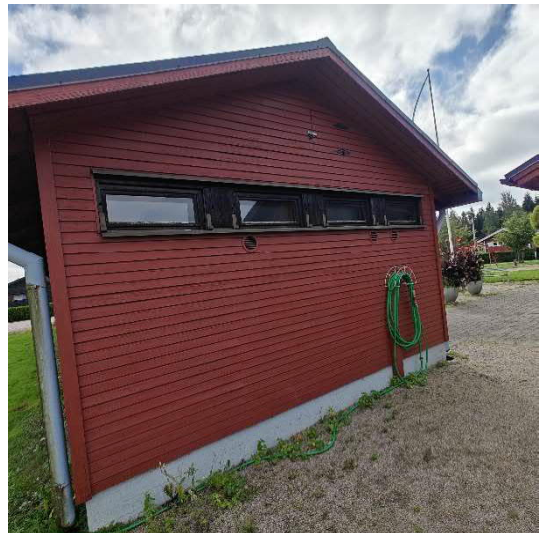
Kuva 15 (oikea). Kuvassa länsijulkisivun rakennuksen pääty. Päädyt ovat tiedon mukaan korjattu noin 10 vuotta sitten, ja nämä olivat suhteellisen hyvässä kunnossa.

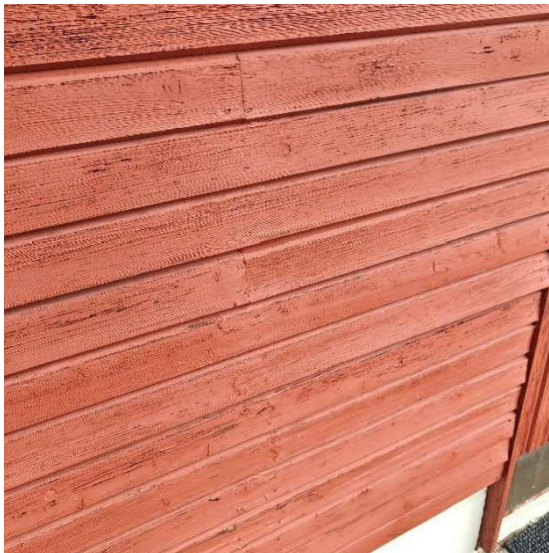
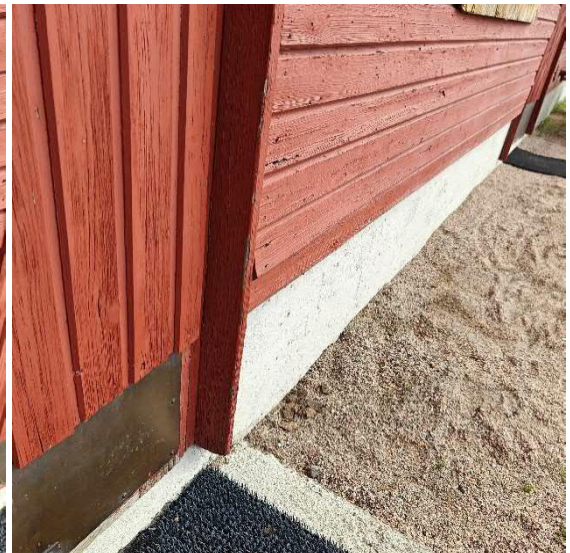
Kuva 16 ja Kuva 17. Eteläjulkisivun maalipinnoitteessa kulumaa ja maalipinnan lohkeilua. Paikoin myös käyrästyneitä ulkolautoja.

- Eteläjulkisivun huoltomaalaus ja käyrästyneiden lautojen vaihto/kunnostus 1...3 vuoden kuluessa.

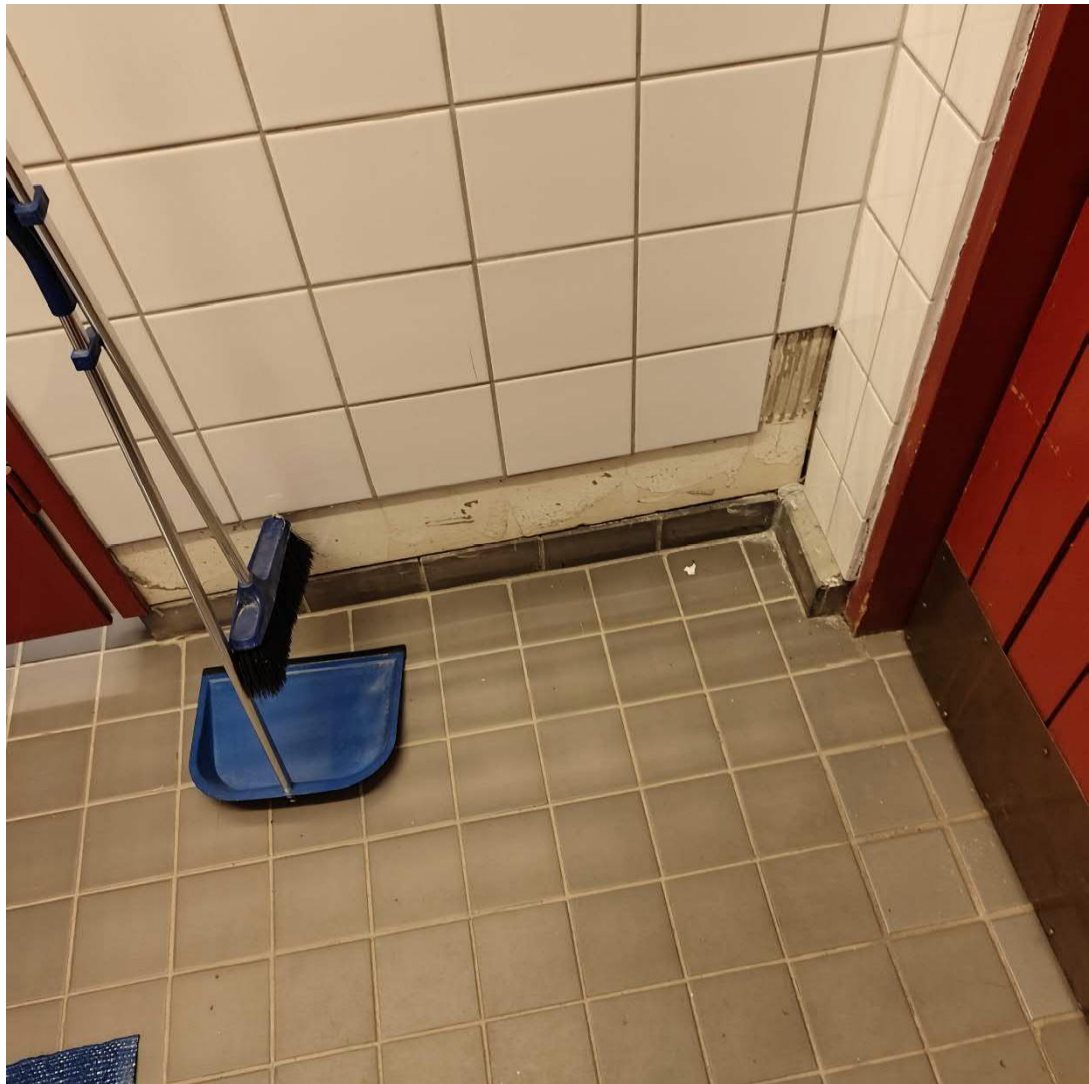
Kuva 18. Osa märkätilojen laatoista on irronnut. Märkätiloissa ei ole havaintojen mukaan vedeneristettä.

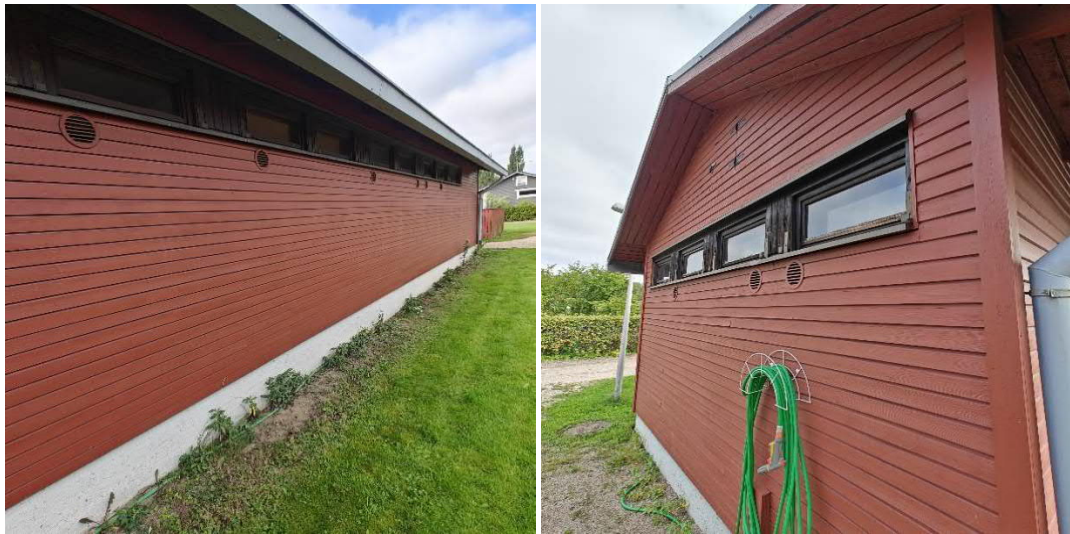
Rakennuksen ikkunat ovat kaksipuitteisia sisään aukeavia puuikkunoita, joissa on yläsaranat. Ikkunat ovat alkuperäiset, mutta pääosin tyydyttävässä kunnossa. Suurin osa ikkunoista on suojassa räystäään alla ja näissä ei havaittu juuri vaurioita. Länsipäädyn ikkunoissa havaittiin puuosien halkeilua ja maalipinnan kulumista.

Kuva 19 ja Kuva 20. Yleiskuvaa rakennuksen ikkunoista. Pitkien sivujen ikkunat ovat räystäään alla suojassa. Länsipäädystä ikkunat eivät ole niin suojassa, ja ovat alttiimpia säälle.

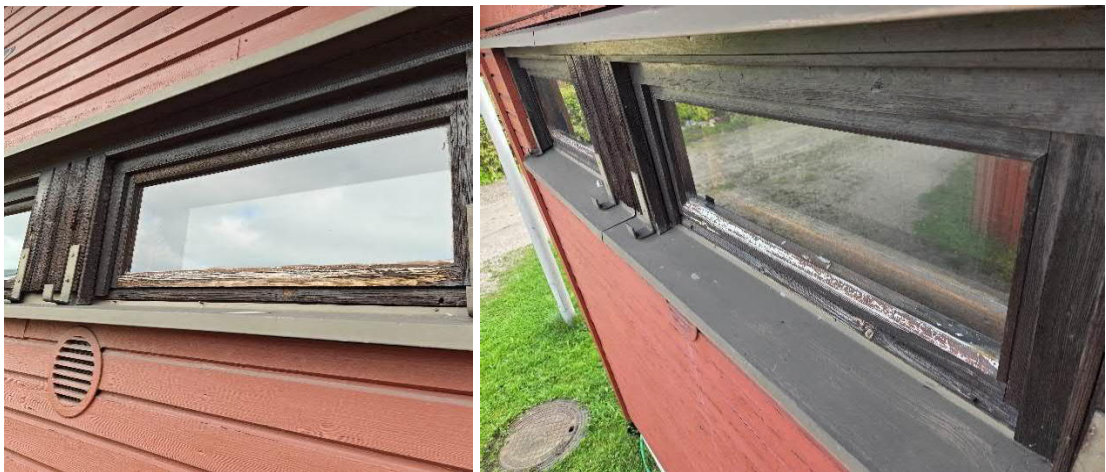
Kuva 21 ja Kuva 22. Länsipäädyn ikkunoiden puuosissa on havaittavissa vaurioita ja kulumaa.

- Länsipäädyn Ikkunoiden puuosien huoltokäsittely 1...3 vuoden kuluessa.

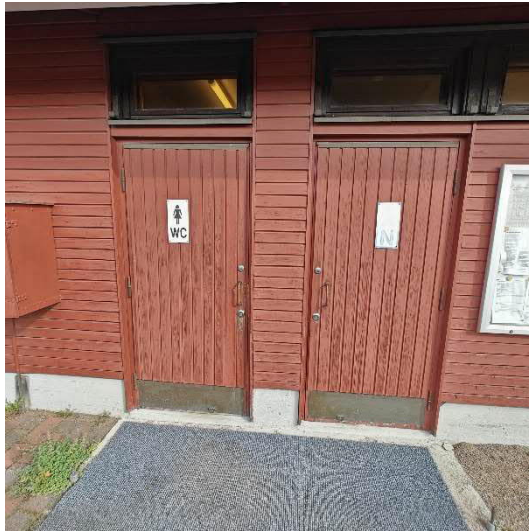
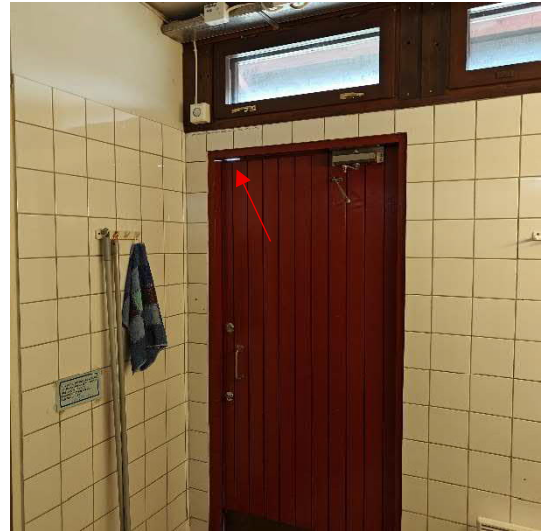
Kuva 23 ja Kuva 24. Ulko-ovien puuosat ovat kuluneita ja maalipinta hilseilee. Lähes kaikki ovet ovat vinossa ja tästä syystä ovien ja karmien välissä on rakoja.

- Ulko-ovien kunnostukset/uusimiset 1...3 vuoden kuluessa.

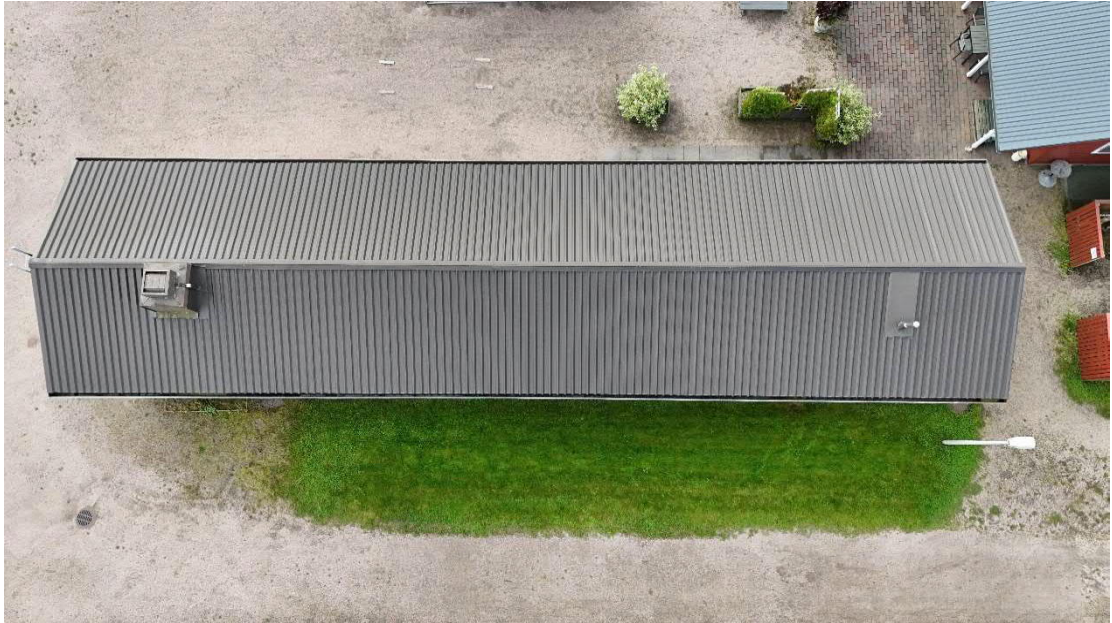
Kuva 25. Yleiskuva vesikatosta. Katolla ei ole kattoturvatuotteita.

- Kattoturvaluotteiden uusiminen mahdollisimman pian.
- Viemärin tuuletusputken reiän paikkaus.
- Yläpohjatilassa aluskatteen puutteiden korjaus mahdollisimman pian.
- Yläpohjatilassa olevan tavaran ja jätteen poistaminen mahdollisimman pian.

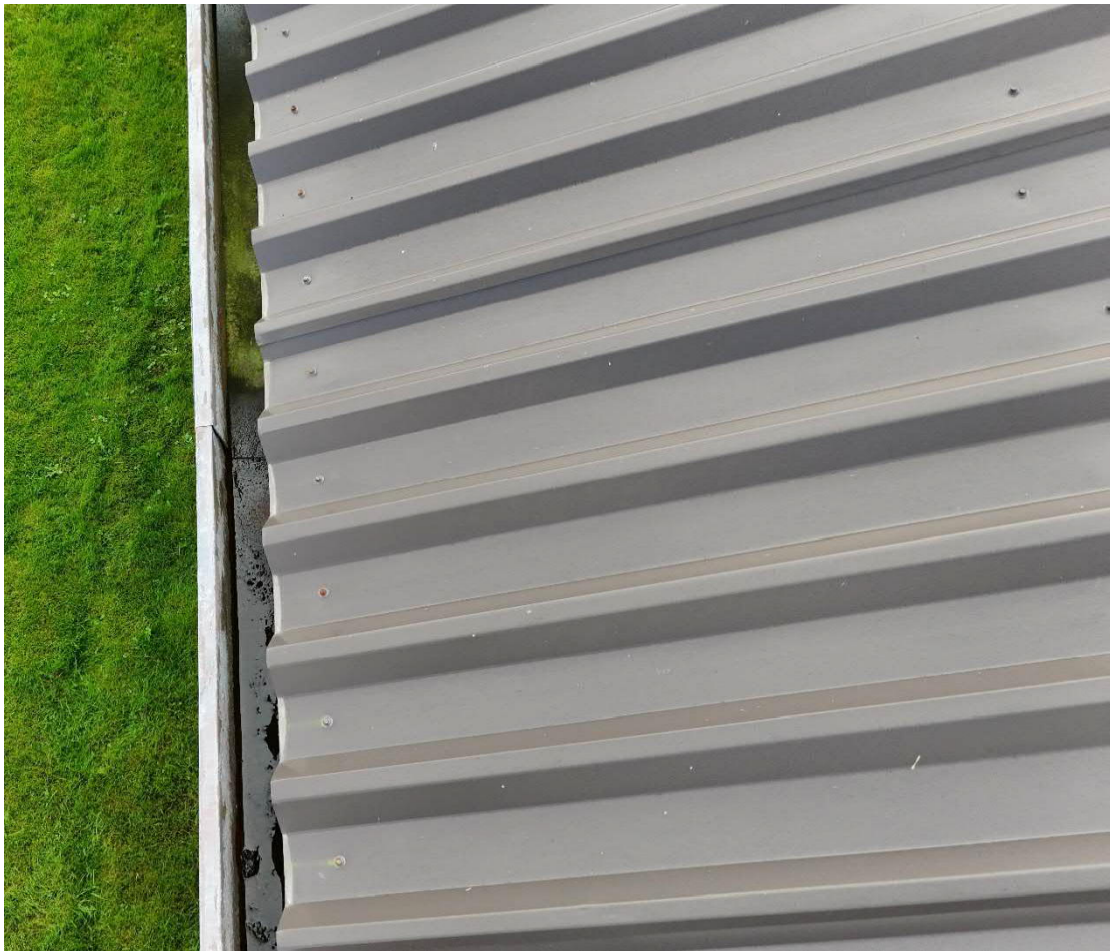
Kuva 26. Vesikatteen maalipinta on ok kunnossa. Rännikourujen läheisyydessä olevat kateruuvit ovat paikoin ruosteessa.

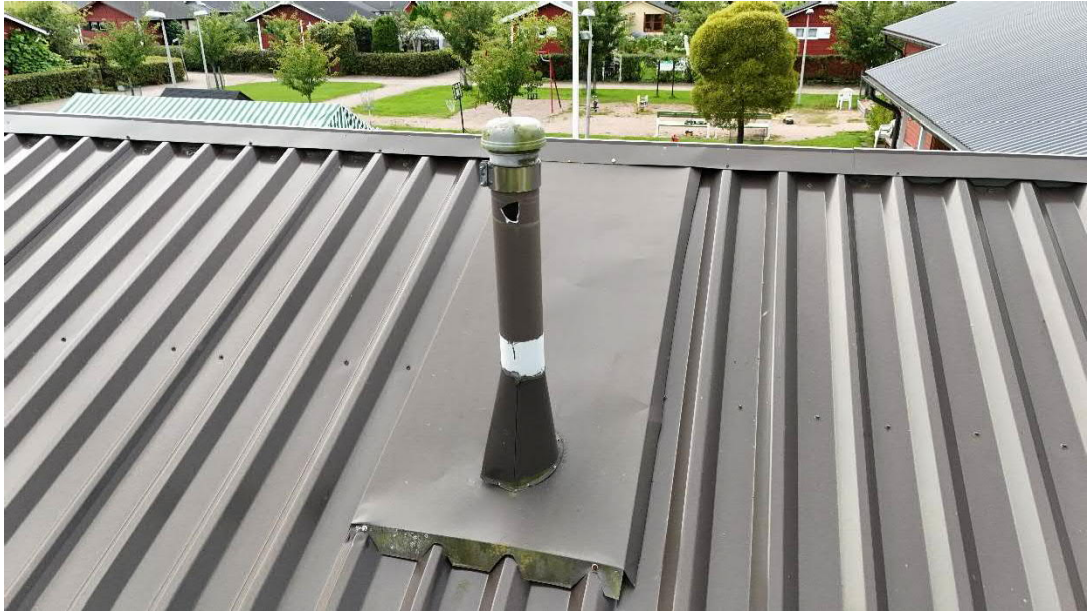
Kuva 27. Viemärin tuuletusputkessa on reikä.

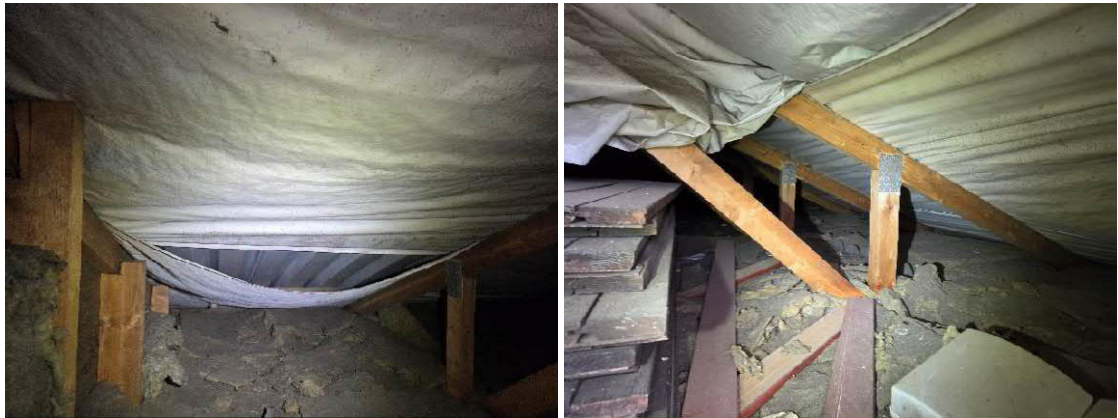
Yläpohjan ja vesikaton puurakenteet ovat silmämääräisesti arvioituna hyväkuntoiset eikä kosteusjälkiä havaittu. Aistinvaraisesti yläpohja tuulettuu riittävästi. Yläpohjasta käsin tarkasteltuna vesikaton aluskate on paikoin irtoillut.

Kuva 28 (vasen). Yläpohjassatilassa havaittiin repsottavia aluskatteita ja painuneita eristevilloja. Lämmöneristevillat ovat paksun pölyn ja lian peitossa.

Kuva 29 (oikea). Aluskate on epämääräisessä mytyssä. Yläpohjassa säilötään sinne kuulumatonta tavaraa ja rakennusjätettä, mikä lisää yläpohjan palokuormaa.

- Ylimääräisen tavaran poistaminen yläpohjatilasta

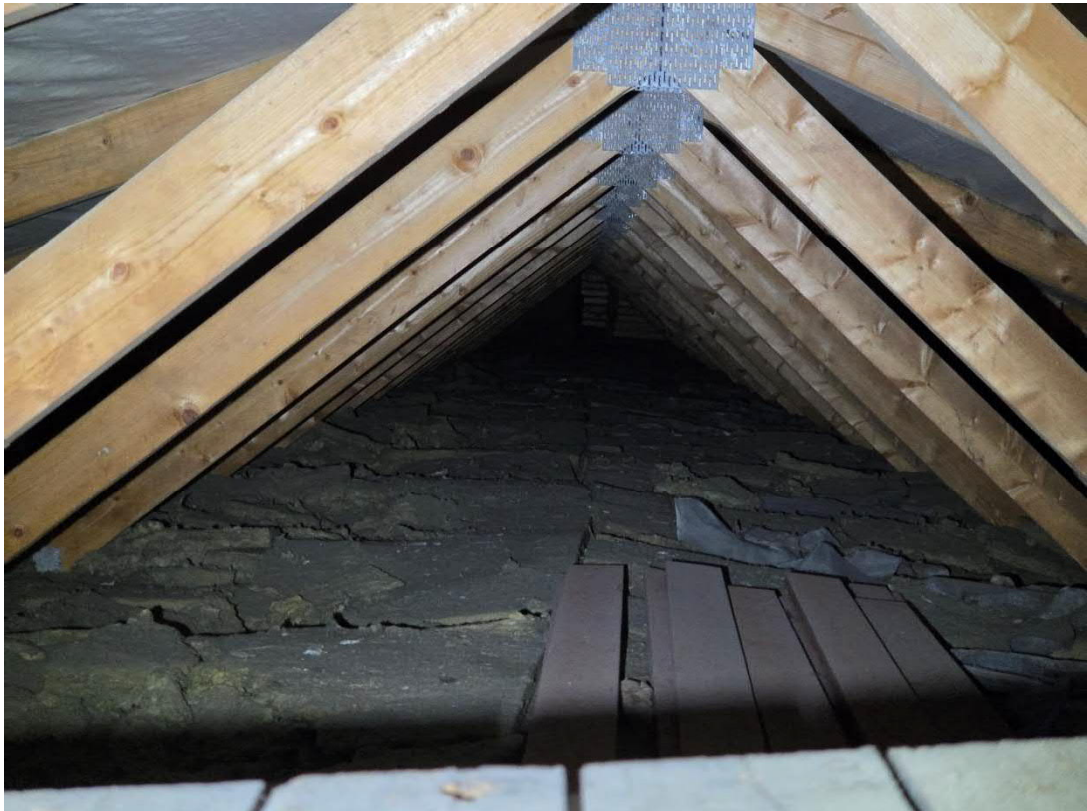
*Kuva 30. Yläpohjatilassa kattotuolirakenteet ovat aistinvaraisesti tarkasteltuna hyväkuntoiset, eikä yläpohjassa havaittu merkkejä kosteusvaurioitumisesta. Koko yläpohjatilaa ei kuitenkaan päästy tarkastamaan kulkureitille sijoitetun tavarankuusi. Lämmöneristevillat ovat paikoin painuneet.*

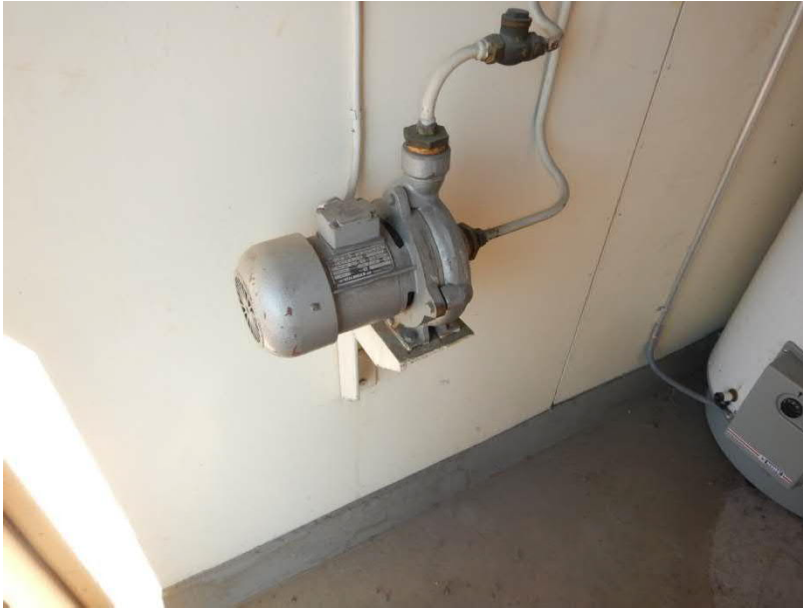
Kuva 33. LV-kiertovesipumppu on alkuperäinen ja se ei ollut päällä (sulut olivat myös kiinni).

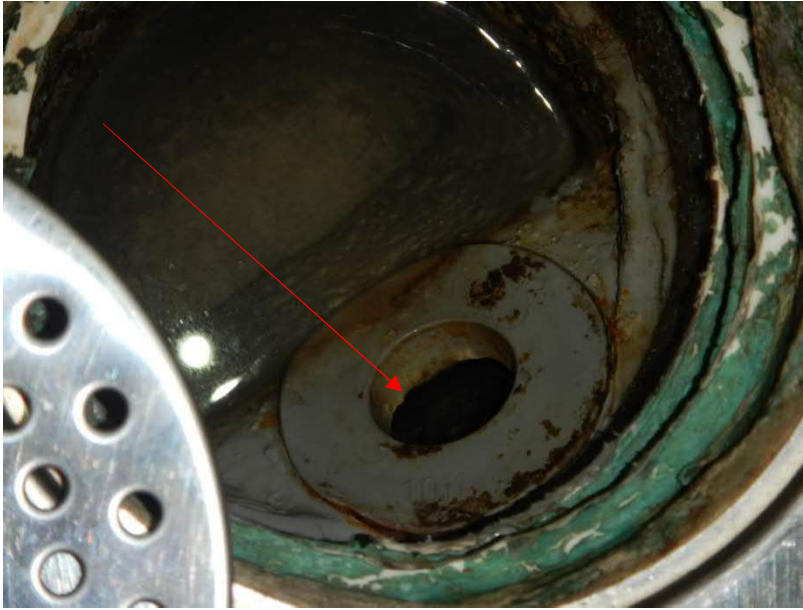
Kuva 35. Lattiakaivoissa vaikuttaa olevan osittain jonkinlainen ruiskupinnoitus. Rassireiän tulppa puuttuu.

- Rännikaivojen viemäroinnin korjaus tarpeen mukaisessa laajuudessa niin, että ne eivät laske salaojaverkostoon.
- Vuotavan Wc-istuimen korjaus ja puuttuvan lattiakaivon rassitulpan asennus.

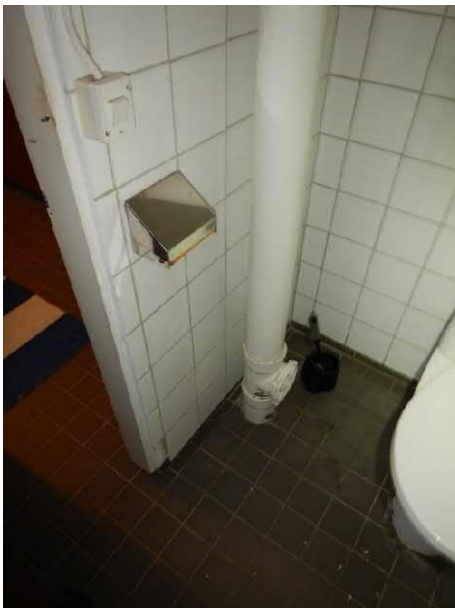
Kuva 38. Viemärit ovat näkyvin osin muhvollisia muoviviemäreitä.

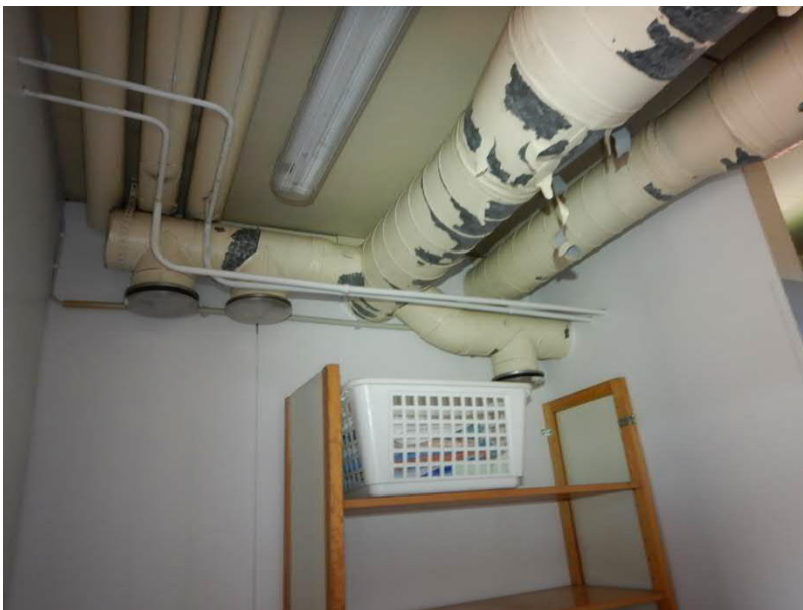
Kuva 40. Kanavien maalipinta on irtoillut.

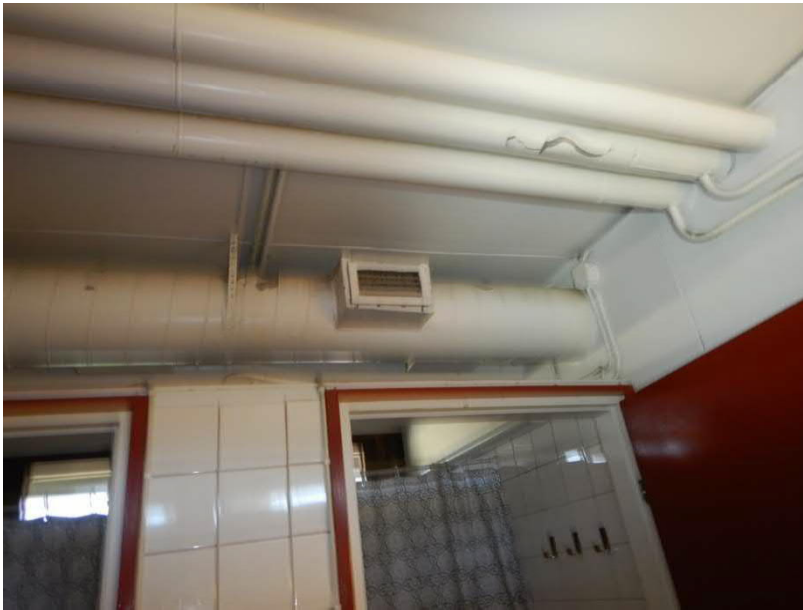
Kuva 41. Osa poistoilmasäleiköistä on likaisia.

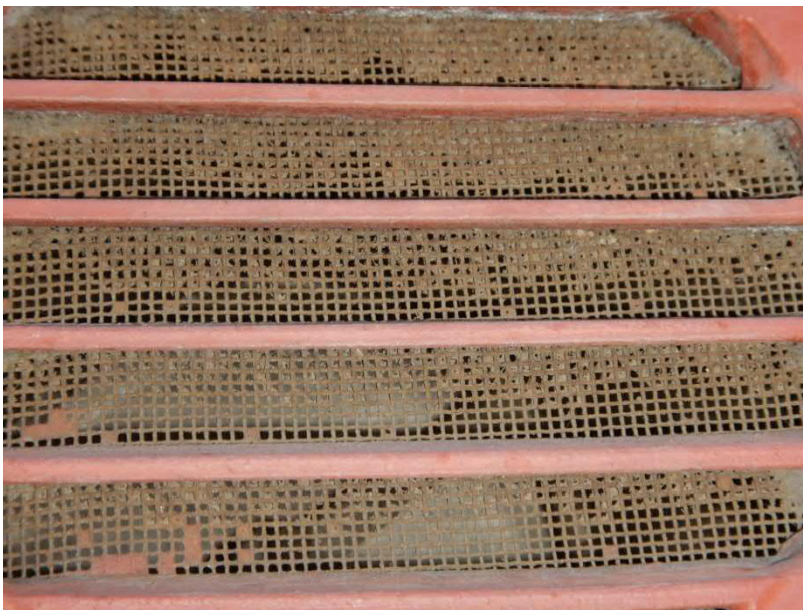
Kuva 42. Osa korvausilmasäleikköjen hyönteisverkoista on lähes tukossa.

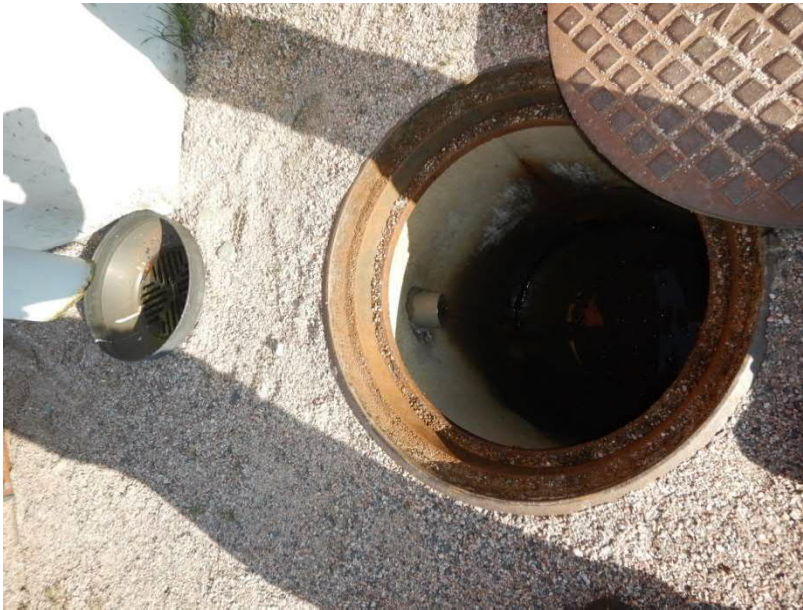
Kuva 43. Rännikaivo vaikuttaa laskevan suoraan salaojakaivoon.

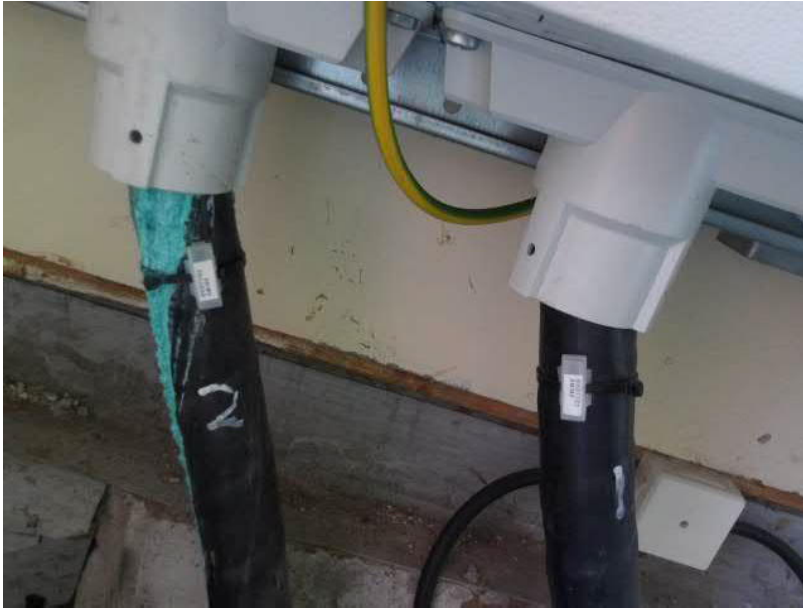
Kuva 51. Yleiskuva uusituista sähköliitoskaapeleista. Toisessa on hapettumaa.

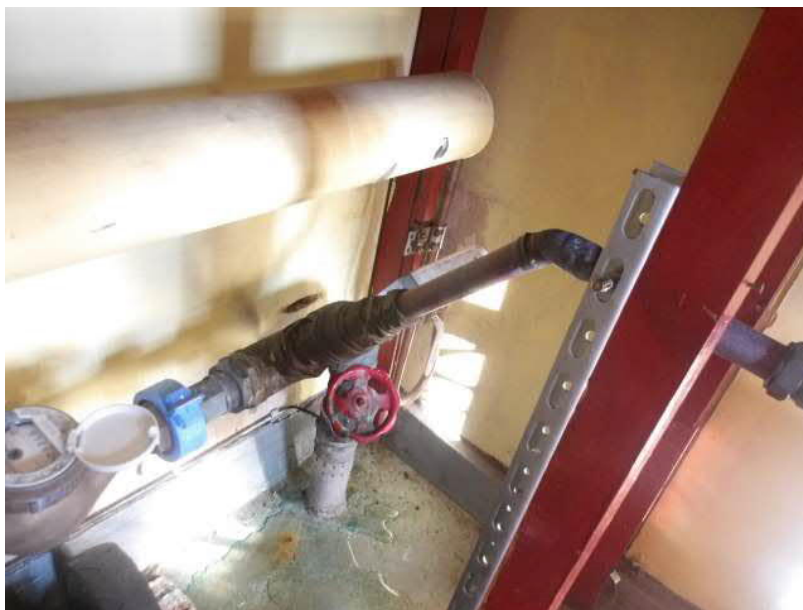
Rakennuksen maadoitusjärjestelmän asennukset sijaitsevat sähköpääkeskustilassa. Maadoituskiskon johtimet on merkitty. Rakennuksen vesimittarissa on maadoituksen yliheitto. Nykyinen maadoitusjärjestelmä on tyydyttävässä tai hyvässä käyttökunnossa ja sen kokonaisvalaiseen uusimiseen ei arveltu olevan tarvetta tarkastelujaksonaikana.

Kuva 54. Yleiskuva vesimittarin maadoituksesta.
