# Eristyslasin rikkoutuminen paine-eron vaikutuksesta

## TEKSTI: TAHVO SUTELA, LASIFAKTA OY

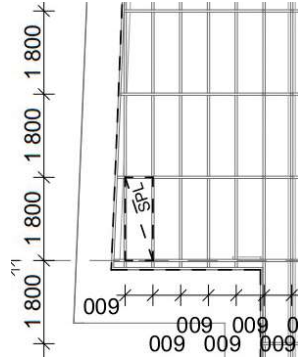
Kuva 1. Osa suunniteltua julkisivua

Sain tehtäväkseni varmistaa erään Pohjois-Suomen rakennettavan julkisen rakennuksen metalli-lasijulkisivuun suunniteltujen eristyslasien soveltuvuuden. Ehdotettujen eristyslasien koko oli 1800 mm x 600 mm, ks. kuva 1 ja rakenne 3k, 6Sc-16Ar-4e-24Ar-12.8. Eritittäin laajan avoimen ympäristön tuulenpaineen ominaisarvoa ei vielä ehditty antaa, kun jo jouduin toteamaan ehdotetun rakenteen rikkoutumisriskin olevan ilmeisen kuormittamattomanakin, ks. kuva 2.

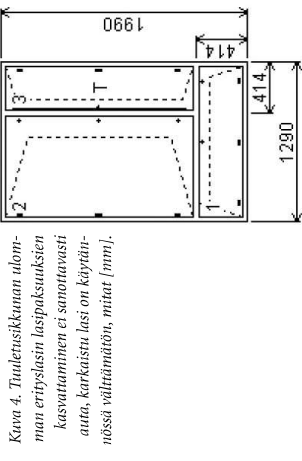
Kuva 4. Tuuletusikkunan ulomman erityislasin lasipaksuuksien kasvataminen ei sanottavasti autta, karkaistua lasia on käytännössä välttämätöntä, mitat [mm].

Ikkunavalmistajalta saadun roimeksinnon mukaisesti tarkastelin Kuvan 4. kaltaisia ikkunalasituksia.

Kysessä oli 2+2 tyyppinen erittäin energiatehokas ikkunarakenne. Vaa-kajoin ilmeinen tehtävä oli rajata turvalasin tarve matalaan alosaan, samoin tuuletusikkunan leveys oli käytettävyyden kannalta perusteltu.

Rakenteen erittäin hyvistä lämmönriityvyydestä johtuen uloimpien erityislasin kaasun lämpötila laskee pakkasoina erittäin alhaiseksi, seurauksena liialliset paine-erojen kasvun ilmeinen riski.

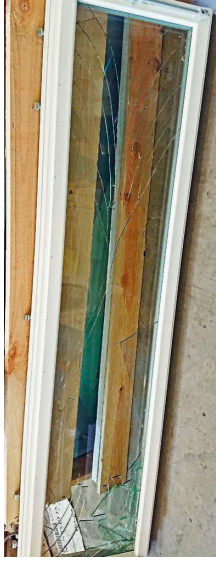
Kuvassa 5 nähdään sinänsä aivan tavanomaisen asuinhuoneen ikkunan eristyslasia ja sen tyypillinen rikkoutumiskuvio lapaüksen A seurauksena.

Kuva 5. Rikkoutumiskuvio muistuttaa muodoltaan timmalista, varma merkki.

”Ovat ne kapeat lasit aiemminkin kestäneet”. Niinpä, mutta pinnoiteltujen energiansäätölasiäsen käyttöä on lisätty ja lasiväljeä on kasvatettu. Voitaainko harkita kapeiden tuuletusikkunoiden korvaamista valoa läpäisemättömillä ja samalla levymäisiä metallipinoja sisältämättömillä, radioaajuuksia helposti läpäisevillä rakenteilla. Tästä kiittäisivät myös langattoman televiestinnän käyttäjät.

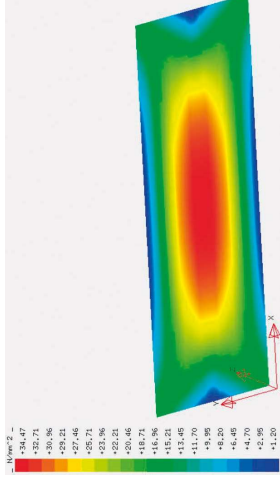
Kuva 2. Jännitys uloimman lasin keskialueella on noin 34.5 MPa, eli se jo kuormittamattomana roinaasti ylittää float-lasille yleisesti rajana pidettyä hetkellisen kuorman mitoitustilajuiden 25 MPa.

Mikälä uloin lasi olisi karkaisttu turvalasi, voisi tuulenpaineen ominaisarvo olla yltä 2 kN/m<sup>2</sup>, mutta tämä ratkaisu ei mahtunut kustannusarvioon. Suoraviivaisena ratkaisuna esitin korkeusmitan kasvatamista kaksinkertaiseksi, jolloin hyväksyttävä tuulenpaineen ominaisarvo olisi karkaistumattomana samainen runsas 2 kN/m<sup>2</sup>, ks. Kuva 3.

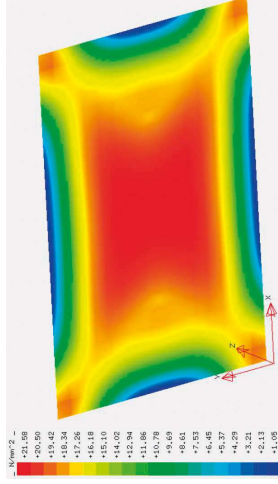
Kuva 3. Marttorojatilla (3.0 kN/m<sup>2</sup>), tuulenpaineita voisi vielä kasvatata, mutta käyttörajatilan taipumarajana yleisesti pidetty L/100 (L = pienempi mitta) tulee vastaan.

Arkkitehtuuri esti tämän vaihtoehdon. En seurannut projektia pidemmälle. Ilmeinen päätös perustui urakoitsijan esittämään yksinkertaise-tulla menetelmällä suurutettavaan ja kustannusarvotetaan hyväksyttävänä pidettyyn ratkaisuun, vastuun jaudessa ... no johonkinhan niitä varmuuskertoimiakin tarvitaan!
