Dragarfjärden- kenttäkatselmus

1. Johdanto

Dragsfjärden kenttäkatselmus toteutettiin 8.6. osana Lounais-Suomen vesiensuojeluyhdistyksen rannikkotalkkari -hanketta. Katselmuksen tarkoituksena oli kartoittaa Dragsfjärden järven alueelta mahdollisia vesistökuunnostuskohteita, joiden pääpainona olisi järveen laskevan ravinnekuormituksen pienentäminen. Päivän aikana käytiin läpi 12 järveen laskevaa ojakohdetta (liite 1) ja niitä tarkasteltiin lähinnä järven ravinnekuormituksen kannalta. Raportissa esitetyt tilannearviot ja toimenpide-ehdotukset perustuvat silmämääräisesti tehtyyn arvioon ojien kunnosta. Raportissa tarkastellaan erikseen muutamia ojakohdetta ja niiden kunnostusehdotuksia. Liitteistä löytyvästä taulukosta (liite 2) löytyvät kaikkien tarkasteltujen ojakohdetten kuvaukset ja toimenpide-ehdotukset.

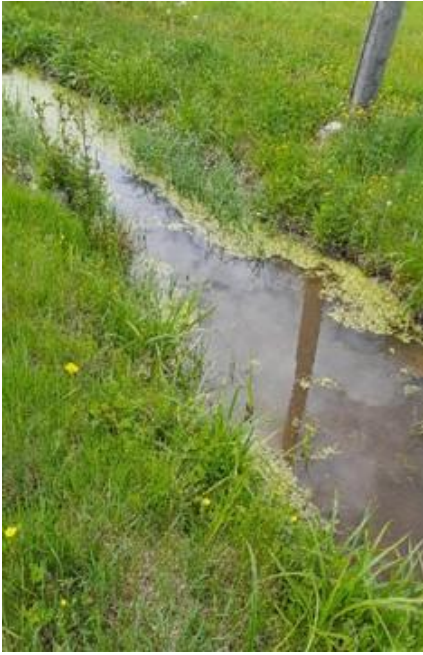
Pikkulimaska kasvaa usein ravinnepitoisissa vesissä. (oja 7)

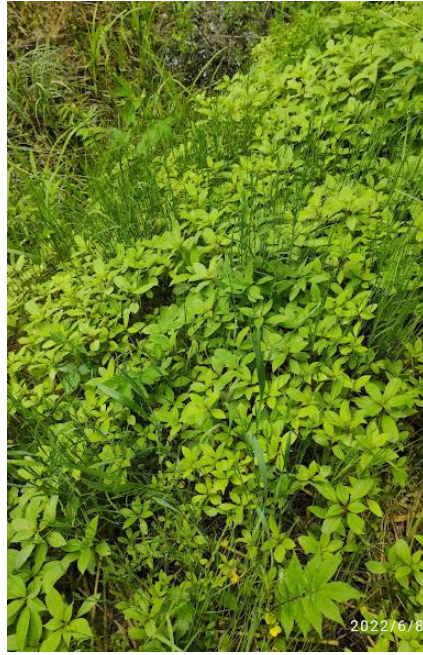
Jättipalsami on Suomessa haitallinen vieraslaji ja se olisi tarpeen poistaa kitkemällä lammen rannasta. (oja 1)

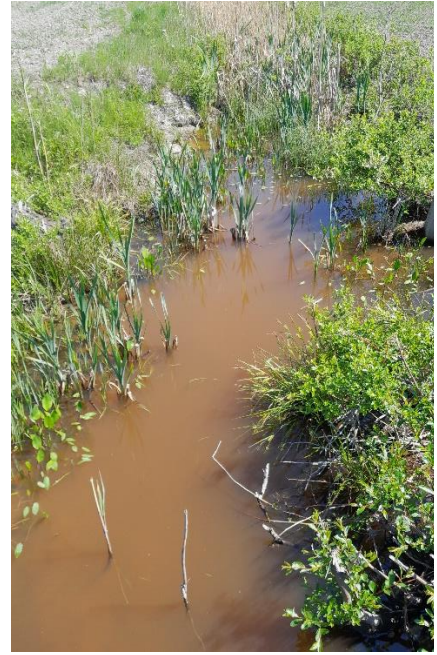
Ojaveden sameus kertoo kiintoaineen määrästä vedessä. (Oja 5)

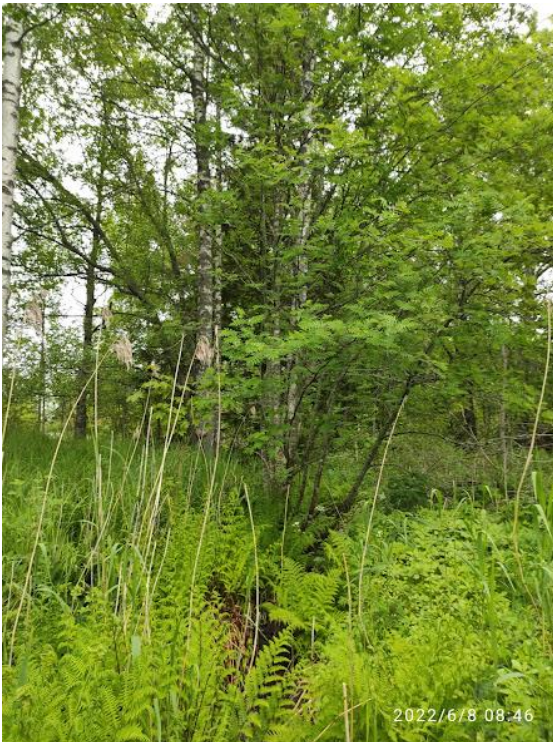
Tulvasanteet tasoittavat virtaamaa virtaushuippujen aikana ja tulvasanteille kertyvä kiintoaines vähentää kuormitusta järveen. (oja 1)

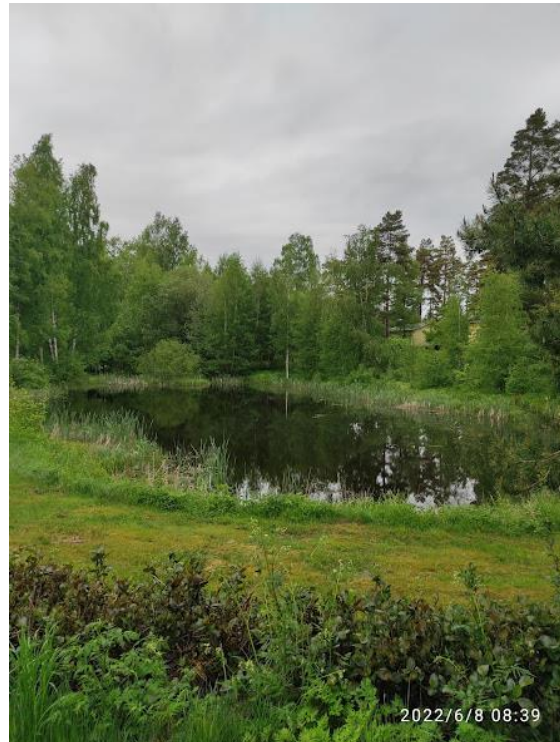
Lampi toimii osaltaan vesiensuojelullisena rakenteena, jossa veden virtaama laskee, kiintoaines pääsee laskeutumaan pohjaan ja kasvillisuus hyödyntää veden ravinteita. (Oja 1)

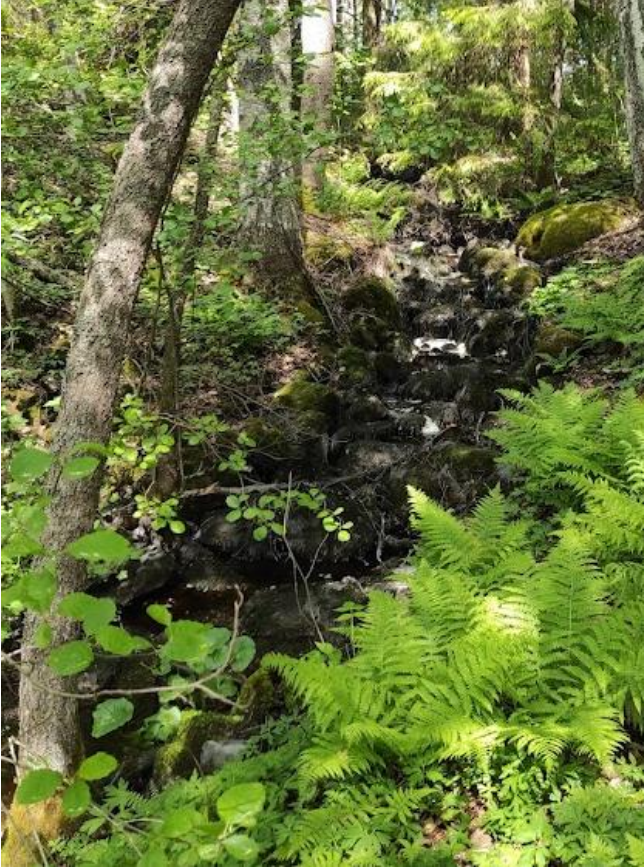
Luonnollisen kaltainen puro/ oja meanderoi eli mutkittelee. (Oja 3)

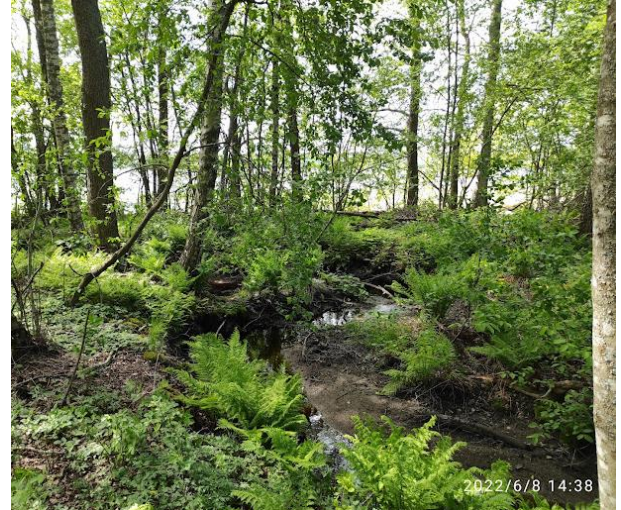
<- Koskiympäristöt ovat tärkeitä habitaatteja, jotka ovat vuosien saatossa kärsineet ihmisen toiminnan seurauksena. Koskimaiset ympäristöt tulisivin säästää ja mahdollisuuksien mukaan suojella. (Oja 3)

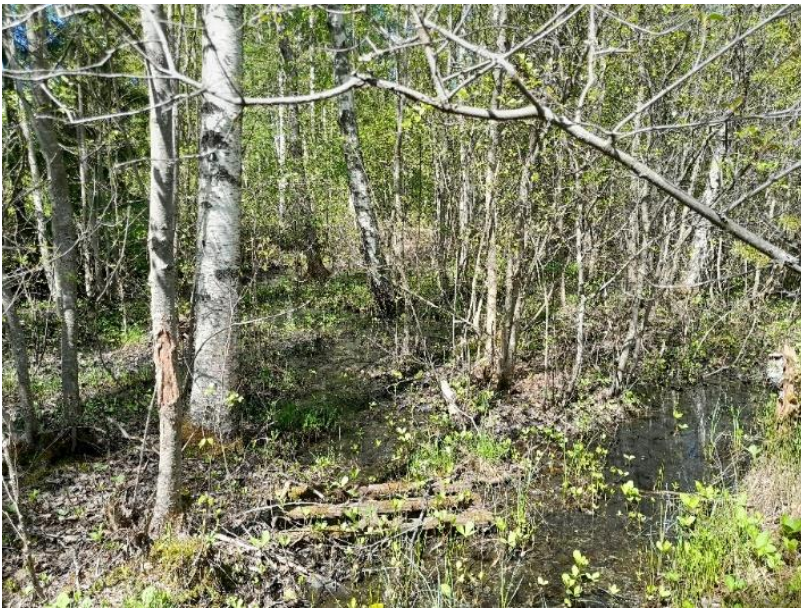
<- Oja on suoristettu kulkemaan kosteikon läpi ja tällöin on heikennetty kosteikon vaikutusta ravinteiden ja kiintoaineen pidättäjänä. (Oja 7)

Ojan suuhun kannattaa harkita kosteikkokunnostusta, joka on todennäköisesti kohteessa tehtävissä melko pienin toimenpitein esimerkiksi kaivamalla ojaan kosteikkoalueelle haaroja, joiden kautta veden viipymä kosteikkoalueella kasvaa. Peltojen pohjoispuoli on myös mahdollista muuttaa takaisin kosteikkomaiseksi ympäristöksi, jolloin kasvatetaan tärkeän kosteikkohabitaatin alaa.

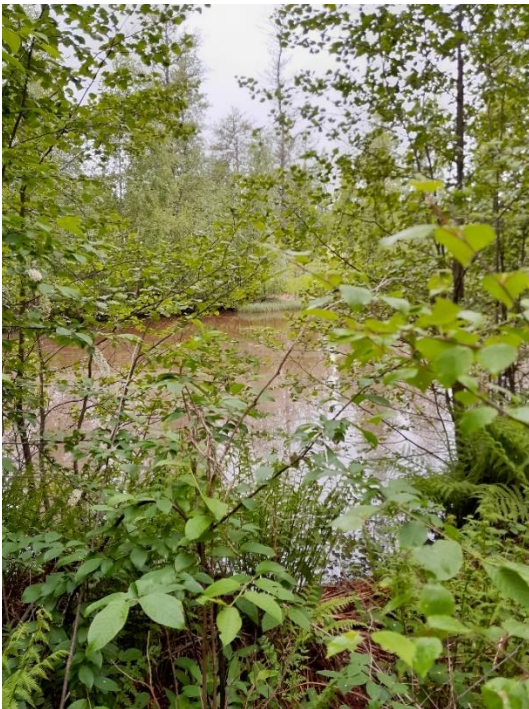
Söderbyvikeniin laskevan ojan päässä on kaivettu allas, johon voisi lisätä puumateriaalia ravinteita ja kiintoainetta pidättämään. (Oja 9)

Ojan alkuun on kaivettu allas, johon on ollut suunnitteilla kosteikkotyypinen ratkaisu. WWF on tehnyt alueelle 2010-luvulla kosteikkosuunnitelman, johon on ollut rahoitus valmiina, mutta kosteikko on kuitenkin jäänyt toteutumatta. Kosteikon rakentaminen ilman muita vesiensuojelullisia toimenpiteitä ei todennäköisesti ratkaise ojasta tulevaa kuormitusta, koska kosteikolle varattu alue on liian pieni ojan valuma-alueeseen nähden. Yleisesti suositeltu kosteikon koko on vähintään 0,5 % valuma-alueen pinta-alasta, jotta se toimisi kunnolla. WWF:n kosteikkosuunnitelman mukaan ojan valuma-alue on 4 km², ja suunnitellun kosteikon pinta-ala vain 5000 m², eli 0,125 % valuma-alueen pinta-alasta (WWF, Erkkilä). Kosteikon sijasta altaaseen voitaisiin lisätä nipuissa puuta, jonka pinnalle kasvava biofilmi suodattaa vedestä ravinteita. Puuniput myös hidastavat virtaamaa, jolloin kiintoaineiden pidättyminen lisääntyy.

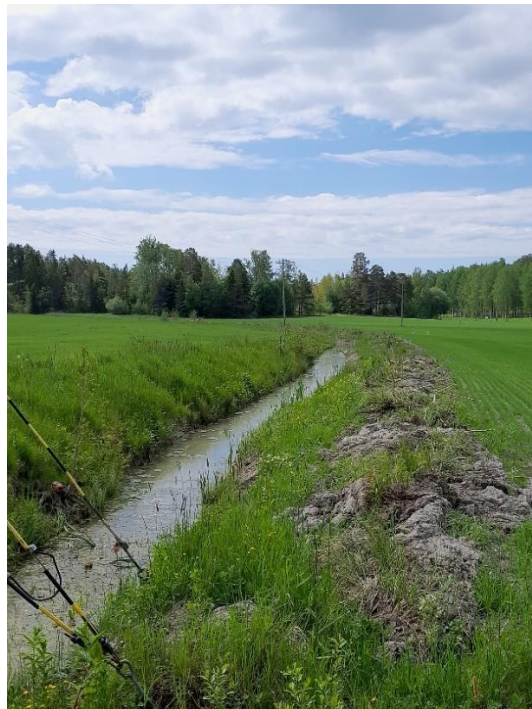
Osa Söderbyvikeniin laskevan ojan uomasta on tuoreeltaan kaivettu. Ojien perkauksessa olisi hyvä noudattaa luonnonmukaisen kuivatuksen periaatteita. (Oja 9)

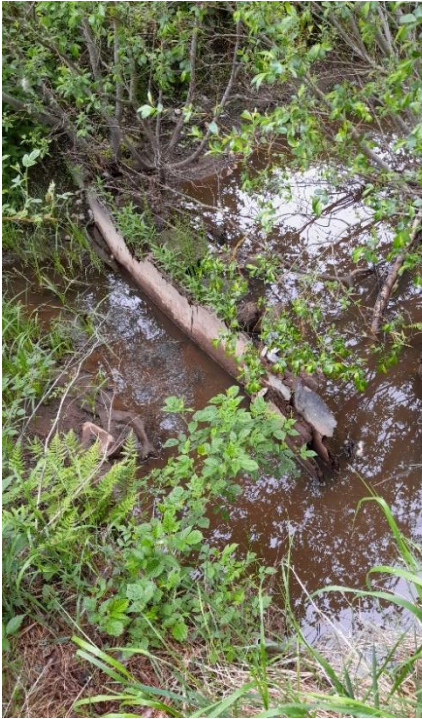
Vanha pato, joka voitaisiin korvata pohjapatorakenteella. (Oja 9)

Ojan alkuosa kulkee syvällä, uoman reunat ovat pajukkoisia ja pohjamateriaali todennäköisesti hietaa. Alajuoksulla on vanha pato, joka tulisi korvata pohjapadolla, mikä ei muodosta kulkuestettä vesieliöille. Ojan ”pääuoman” yläosa kulkee pääosin peltojen läpi. Yhden peltolohkon osalta oja on kaivettu auki hiljattain. Pääosin savimaata, osittain kiveä ja vanhaa mutkittelua on kuitenkin jäljellä. Ojan sivu-uoma on tutkituilta osin runsaan kasvillisuuden täyttämä. Ojan ylempiin osiin voitaisiin lisätä pohjapatoja ja kivetä uomaa, jotka osaltaan vähentävät mm. uoman eroosiota ja lisäävät uoman monimuotoisuutta. Luonnonmukaisen peruskuivatuksen menetelmiä tulisi hyödyntää ojien perkauksen yhteydessä. Esimerkiksi kaksitasouoman avulla perkaustarve vähenee ja muotoiltu tulvatasanne kerää kiintoainetta ja ravinteita.

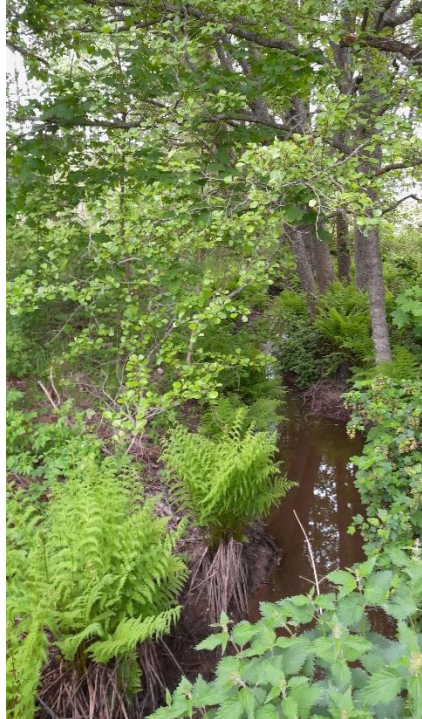
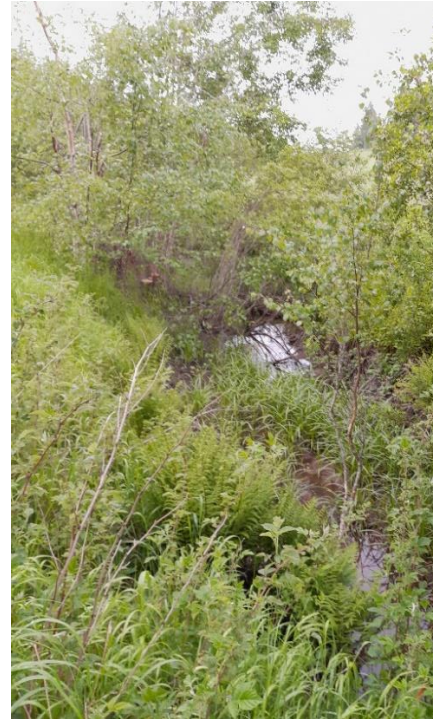
Söderbyvikeniin laskevan ojan alkupäässä oli mutkittavaa ja reheväkasvustoista uomaa, joka on luonnon monimuotoisuuden kannalta positiivista. Kiveä tai puuta lisäämällä uoman monipuolisuutta voidaan lisätä entisestään. (Oja 9)
