Polyeteenivälrikappaleiden takapinnan kuluma Hexloc-kupeissa

Hiroyuki Kawaji^{1,2}, Arto Koistinen¹, Rami Korhonen^{1,3}, Reijo Lappalainen¹, Martina Lohman⁴, Jari Salo⁵, Enrique Gomez-Barrena⁶, Yrjö T. Konttinen^{4,7,8}, Pekka Ylinen⁴, Kaj Tallroth⁴

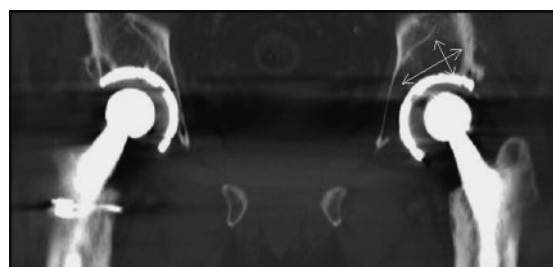
Kuva 1. Tietokonekerroskuvaus 7 vuotta bilateraalisen kokotekonivelleikkauksen jälkeen Hexloc-kupin potilaalla. Kuvissa todetaan epäkeskisyttä ja suuri granulooma, johon on myös merkitty ne mitat joita käytettiin granuloomien koon arvioimiseksi.

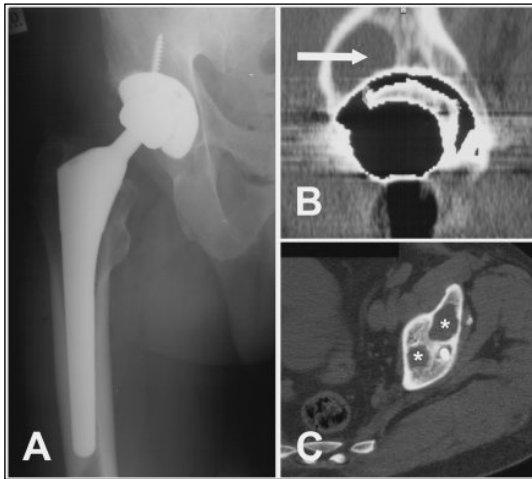
Kuva 3. Röntgenkuvassa näkyy sementoimaton yhdellä ruuvilla kiinnitetty metallikuppi; muut ruuvireiät ovat avoimia. Kuluma ja viruminen ovat johtaneet femur-nupin epäkeskisyyteen. Periasetabulaarista granulomaa näkyy kuitenkin röntgenkuvassa hyvin huonosti (A). Sagittaalisessa tietokonekerroskuvassa sen sijaan paljastuu suuri anteriorinen granulooma (valkea nuoli) (B). Transaksiaalissa kuvassa juuri kupin yläpoolin yläpuolella näkyy kaksi erillistä tähdellä merkattua granulomaa sekä osteolyysia ruuvien ympärillä.

Luun syöpyminen näkyi paremmin tietokonekerroskuvauksessa kuin röntgenkuvissa (kuvat 3 ja 4). Ennen uusintaleikkausta luun syöpymistä näkyi 19/25 röntgenkuvassa ja 24/25 CT-kuvassa. Granuloomat näyttivät suuremmilta neljässä tapauksessa röntgenkuvissa (1050 vs. 900, 900 vs. 810, 600 vs. 476, 2500 vs. 2470), mutta kaikissa 20 muussa tapauksessa CT-kuvissa (kuva 4 sisältää myös viisi potilaista, joilla ei näkynyt granuloomia röntgenkuvissa, joihin kuuluu myös yksi potilas, jolla ei näkynyt granuloomia rönt-

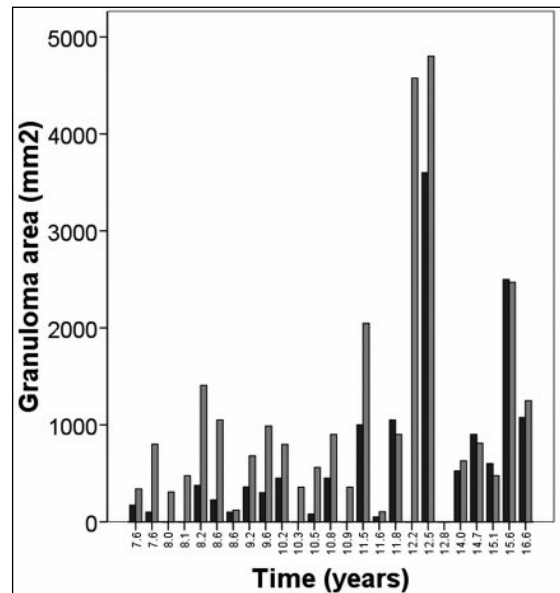
Kuva 4. Granuloomien koot röntgenkuvista (mustalla) ja tietokonekerroskuvista (harmaa) mitattuina.

gen- eikä CT-kuvissa ja vasta leikkaus paljasti granuloomat). Granulooman keskikoko röntgenkuvissa oli 556 mm² ja Ct-kuvissa 1088 mm² ($r = 0.632$, $p = 0.001$).

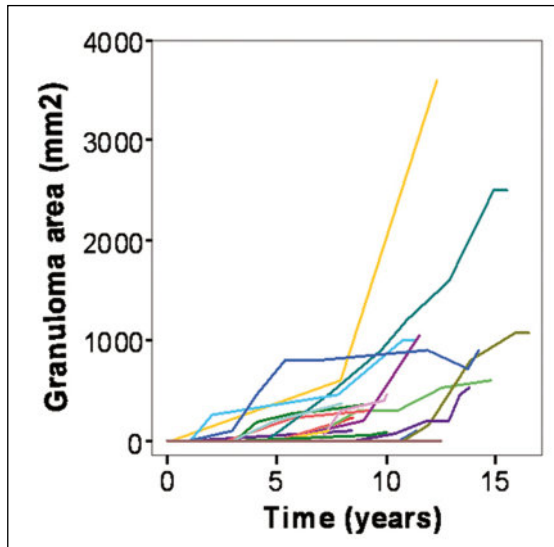
Kuva 5. Granuloomien koon kehittyminen yksittäisillä potilailla.

Selviteltäessä röntgenkuvien avulla granuloomien kasvua yksittäisillä potilailla todettiin niiden kasvavan melko joutuisasti sen jälkeen kun ne olivat tulleet näkyviin (kuva 5).

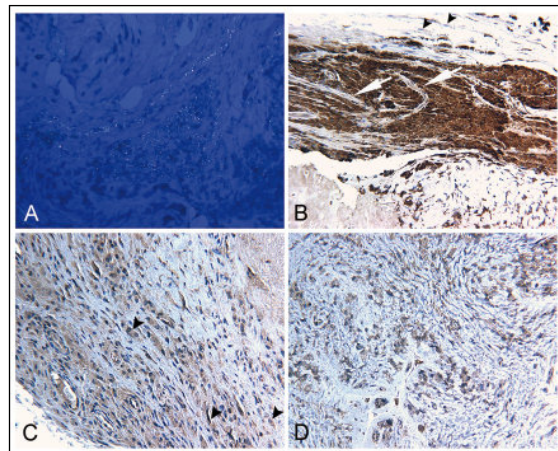
Metallikuoren takaa poistettu kudoksesta sisälsi suuria määriä polyeteenikumajäämää (kuva 6A). Ne olivat houkutelleet paikalle CD68 positiivisia syöjäsoluja (kuva 6B), jotka olivat fagosytoosin vaikutuksesta aktivoituneet tuottamaan kasvainkuoliotekijä-alfaa (TNF- α ; kuva 6C), kun taas fibroblastit ainakin osin TNF- α :n vaikutuksesta tuottivat osteoklastogeneettistä RANKL:ia (kuva 6D).

Kuva 6. Granuloomakudoksen polarisaatiomikroskooppinen tarkastelu osoittaa kaksoistaittavia polyeteenihituisia erityisesti solurikkailla, reaktiivisilla kudosalueilla (paneeli A). Suurin osa soluista näillä alueilla on CD68 positiivisia makrofageja (paneeli B). Ne ovat aktivoituneet tuottamaan tulehdusta aiheuttavaa sykotiiniä, kasvainkuoliotekijää (TNF- α ; paneeli C). Mahdollisesti tämän seurauksen sidekudoksen fibroblastit ovat ruvenneet tuottamaan RANKL nimistä erilaistumistekijää (paneeli D), jonka vaikutuksesta makrofagit sulautuvat joko monitumaisiksi vierasesinejättisoluiksi (pehmytkudosreaktio) tai osteoklasteiksi (peri-implanttiluun osteolyysi).

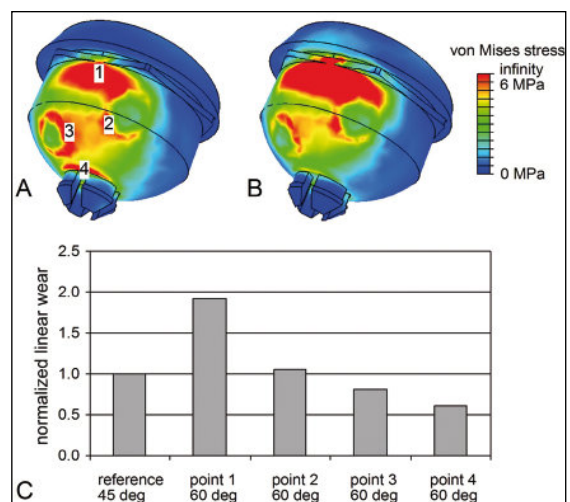
Kuva 7. Alkioelementtiansalyysi osoittaa lonkkamaljakon kallistuskulman vaikutuksen von Mises -kontaktikuorman (paneelit A ja B) sekä lineaariseen kulumaan (paneeli C). Ylikallistus tavoiteltavasta 45°:sta 60°:een lisää kuormaa ylä-takapinnalla (merkattu 1), mutta vähentää sitä ala-takapinnoilla (merkattu 3–4).

Lineaarinen kuluma välikappaleen takapinnalla oli 2.2×10^{-4} mm/vuosi, mikä vastaa hyvin kirjallisuudessa kuvattua yleistä polyeteenin kulumaa $1.2 \times 10^{-4} - 3.7 \times 10^{-4}$ mm/vuosi. Kallistuskulman lisääminen 45° :sta 60° :een lisäsi kontaktikuormaa ja lineaarista kulumaa UHMWPE välikappaleen ylineljänneksissä, mutta vähensi sitä alaneljänneksissä (kuva 7).

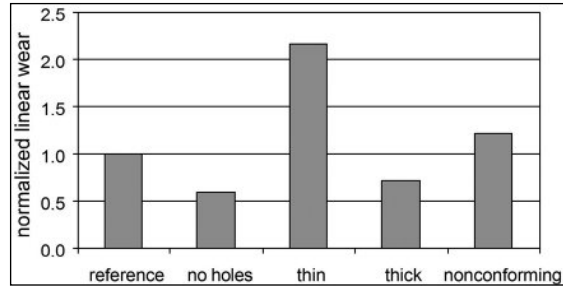
Ruuvireikien poisto vähensi kulumaa 40 % (kuva 8). Jos 4,8 mm standardivälikappaleen sijaan käytetään 2,5 mm tai 6,5 mm välikappaletta kuluma lisääntyy 120 % tai vähenee 30 % (kuva 8). Jos muovisen välikappaleen ja sen metallikuoren väliin laitettiin 0.05 mm välys lisääntyi takapinnan kuluma (kuva 8).

Kuva 8. Alkioelementtianalyysiä käytettiin selvittämään sitä, minkä verran ruuvireikien poisto, välikappaleen paksuus (2,5 mm tai 6,5 mm tavanomaisen 4,8 mm sijaan) tai huono muovikappaleen ja sen metallikuoren välys vaikuttavat kulumiseen. Lineaarinen kuluma laskettiin kuvan 7 numerolla 3 merkitystä alueesta.

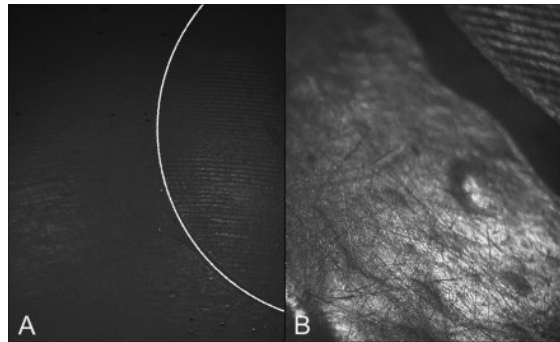
Valomikroskopia paljasti polyeteenin pursottumisen ruuvireikiin. Työstön jäljet näkyivät selvästi näillä pursottuneilla pinnoilla kun taas metallikuoren alla sijainnut polyeteenin pinta oli kiillottunut ja raapiutunut. Siinä näkyi myös tummia ja valoa heijastavia

Kuva 9. Muovisen välikappaleen takapintaa valomikroskooppisesti tarkasteltuna paneelissa A. Kuvassa näkyy polyeteenin pursottuminen ruuvireikiin vurumisen seurauksena. Ruuvireiän reunukset on merkattu katkoviivalla. Työstöjäljet näkyvät selvästi tämän rajaviivan sisäpuolella kun taas muovin pinta on metallikuoren alla olleesta alueesta kiillottunut. Metallikuoren alla olleeseen muoviin on myös painunut tummia ja valoa heijastavia vierasesinesiruja (13 x suurennus). Paneelissa B on lähikuva ruuvireistä (40 x suurennus).

vierasesineitä, jotka olivat ”third body” -kappaleina aiheuttaneet vaikeaa naarmuuntumista (kuva 9). Samat muutokset näkyivät pyyhkäisyelektronimikroskopiassa ja siihen liitetty ED-spektroskopia vahvisti polyeteeniin uponneiden vierasosien metalliluonteen (kuva 10).

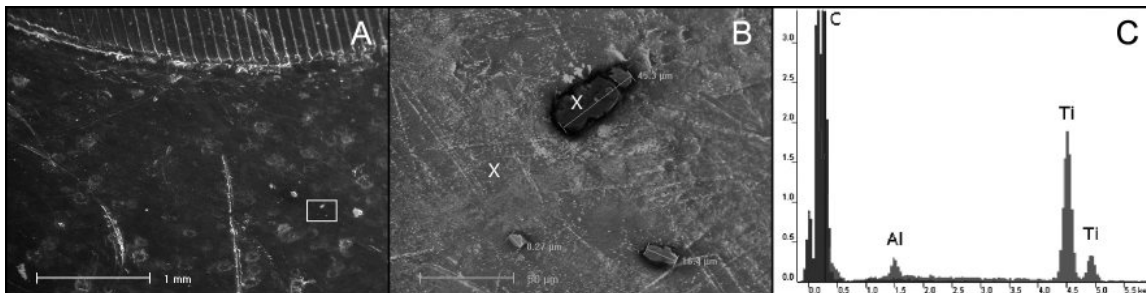
Kuva 10. Paneelissa A näkyy pyyhkäisy-elektronimikroskooppinen näkymä polyeteenin pursottumisesta ruuvireikään. Pieni suorakaiteen muotoinen alue näkyy suuremmalla suurennoksella paneelissa B, jolloin muoviin painunut vierasesinesiru näkyy varsin selvästi. Paneelissa C sen alkuainekoostumusta on tutkittu ED spektroskopiolla, joka paljastaa sen olevan titaani- ja alumiini-oksidi, joka sisältää sekä titaania että alumiinia.
