# Renkajärven suojeluyhdistyksen vierailu VAPO:n Väärälammen turvesuolla 17.5.2019

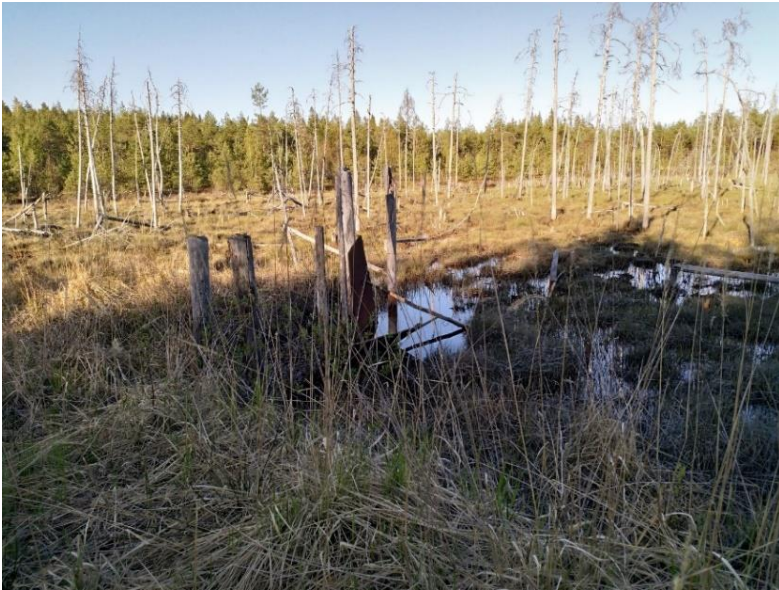
Kosteikko, jossa vesi liikkuu hitaasti ja auringon valon ja bakteeritoiminnan seurauksena puhdistuu luonnonmukaisesti.

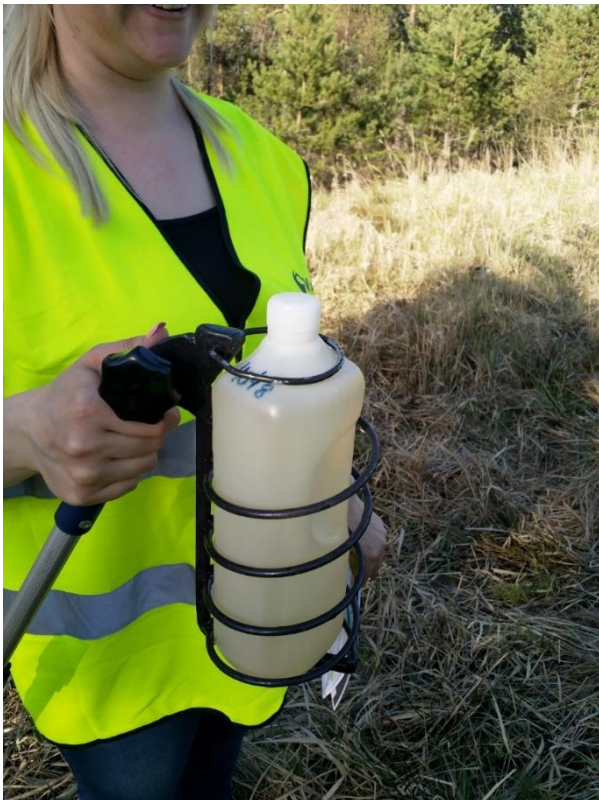
Näytepullo ja vettä mittauspisteen kaivosta, josta edelleen vesi laskee Väärälampeen menevään ojaan.

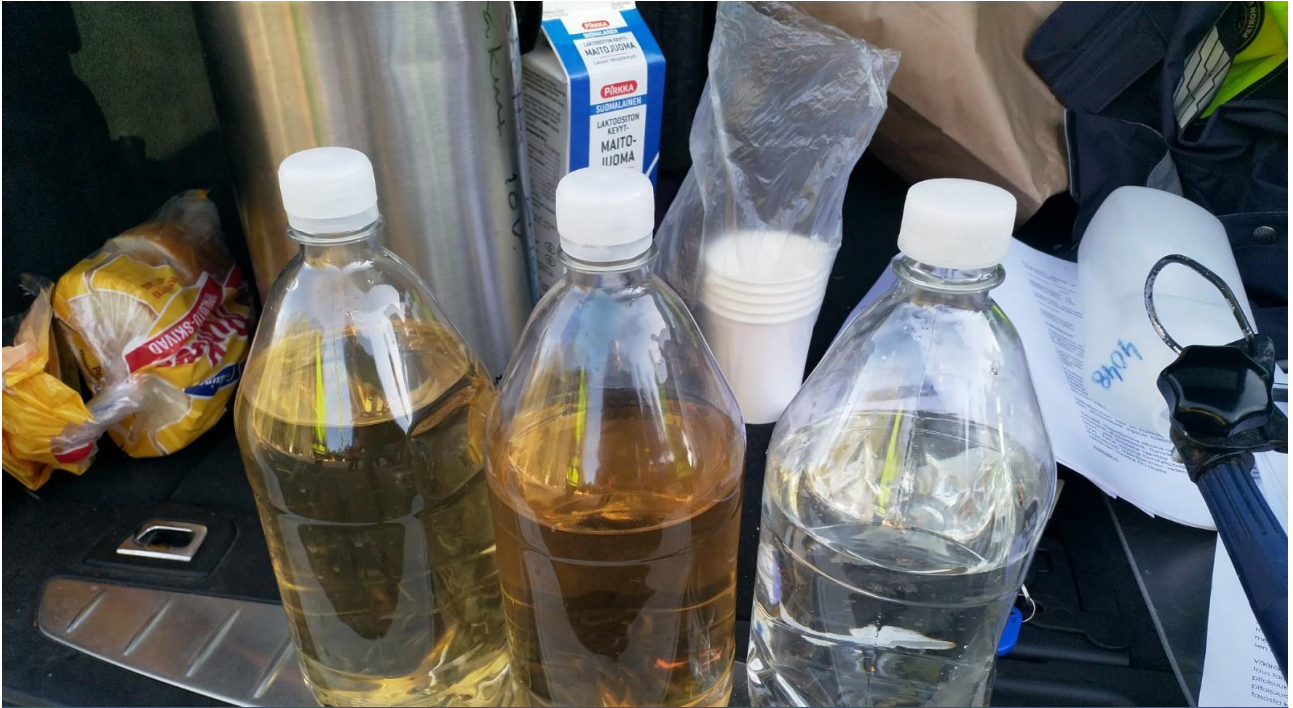
Ensimmäinen pullo vasemmalta otettu mittauspisteestä, josta vesi laskee Väärälampeen.

Keskimmäinen pullo on otettu Veittijärveen laskevan ojan suulta (Väärälammen ja kahden muun lammen aikana vesi näyttää värjäntyvän hieman).

Oikealla oleva kirkas vesi näyte on otettu Väärälammen ojaan liittyvästä ojasta, joka saa alkunsa Veittijärven pohjoispuolella olevan harjun vierestä.

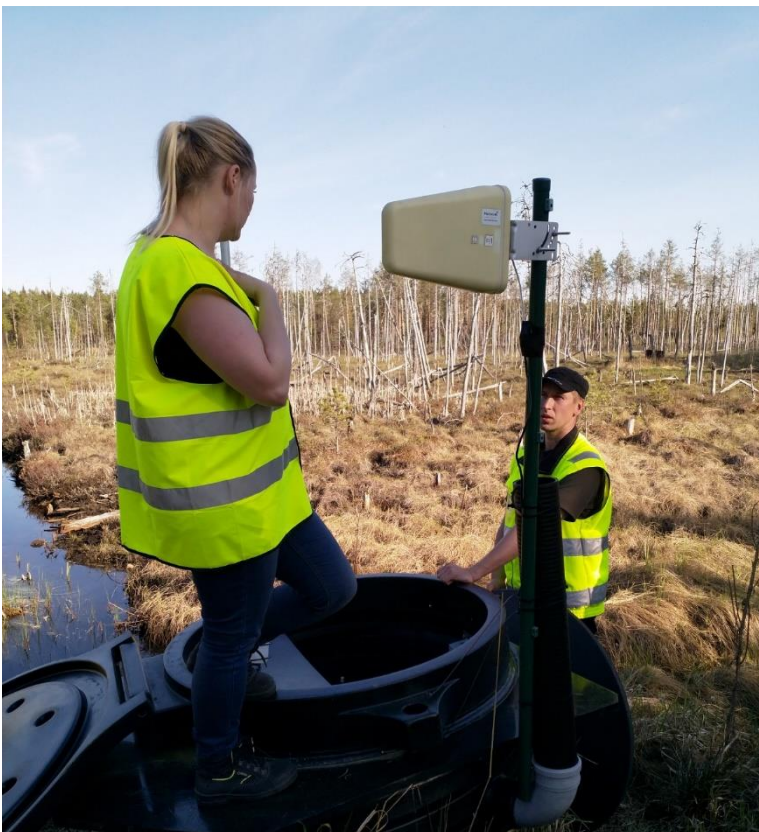
Virtaamasäätöpadon laitteita valvotaan etänä

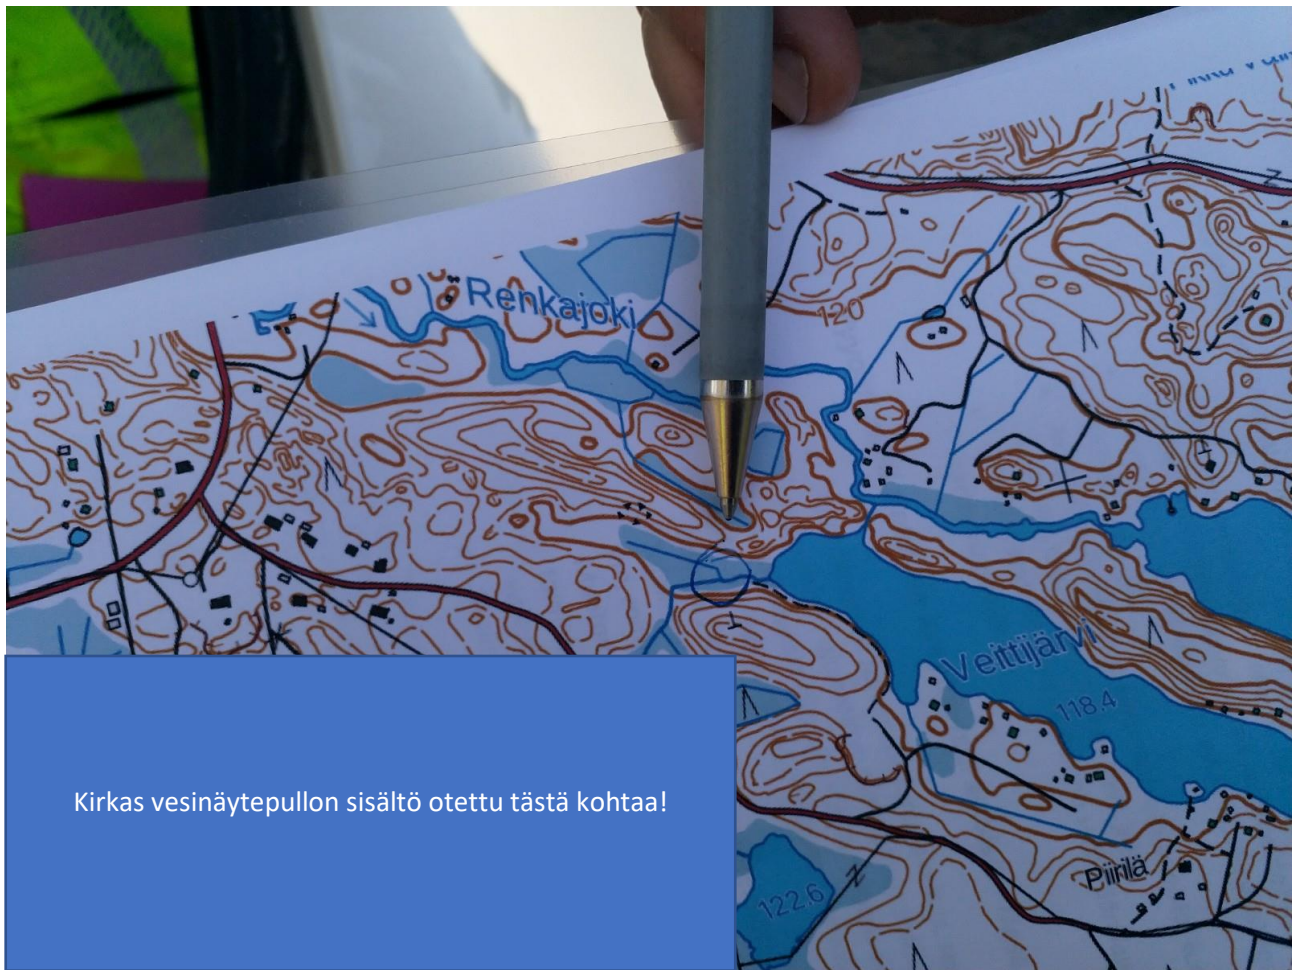
Kirkas vesinäytepullon sisältö otettu tästä kohtaa!

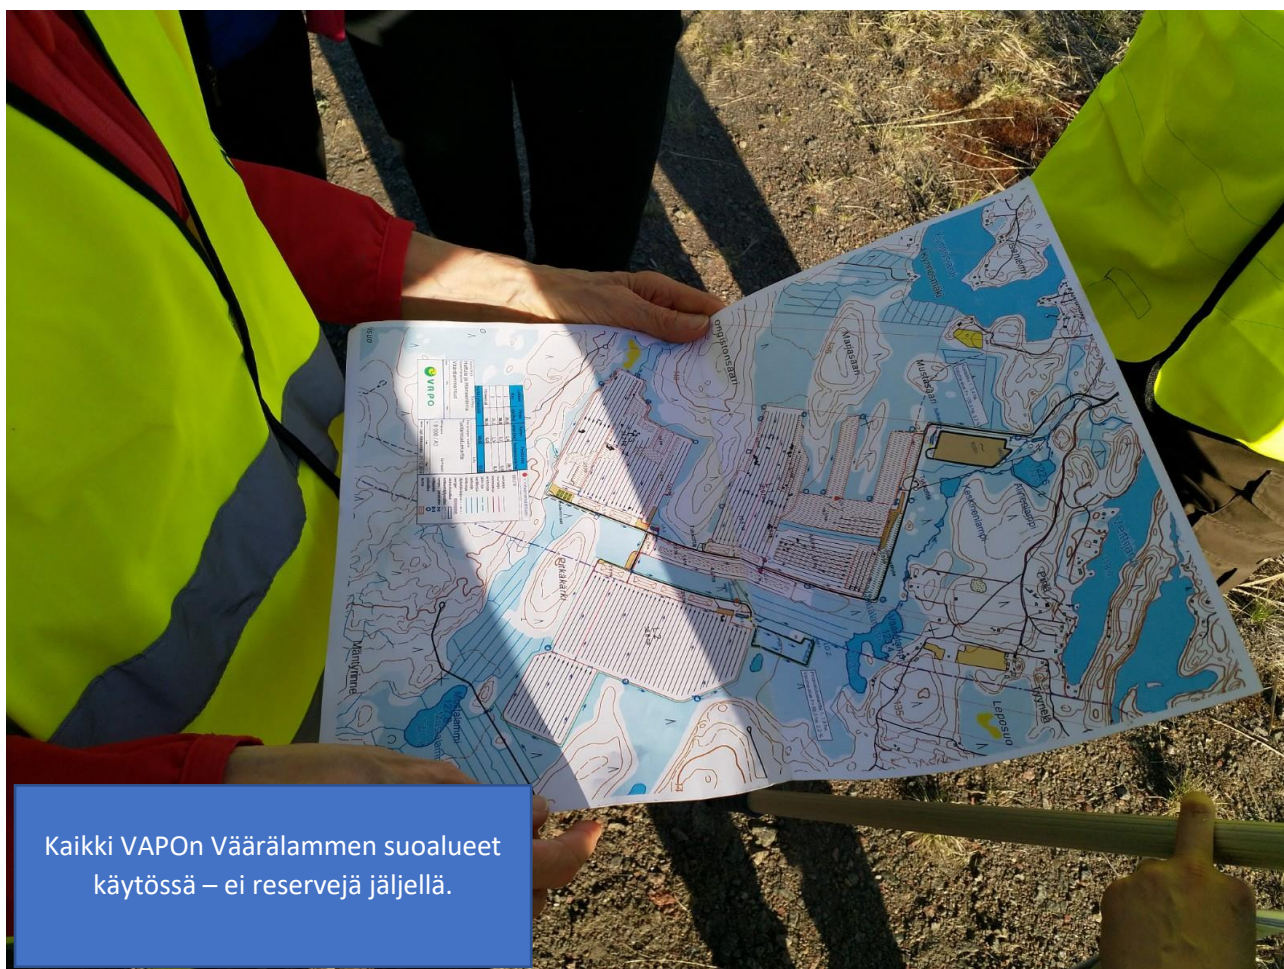
Kaikki VAPOn Väärälammen suoalueet  
käytössä – ei reservejä jäljellä.

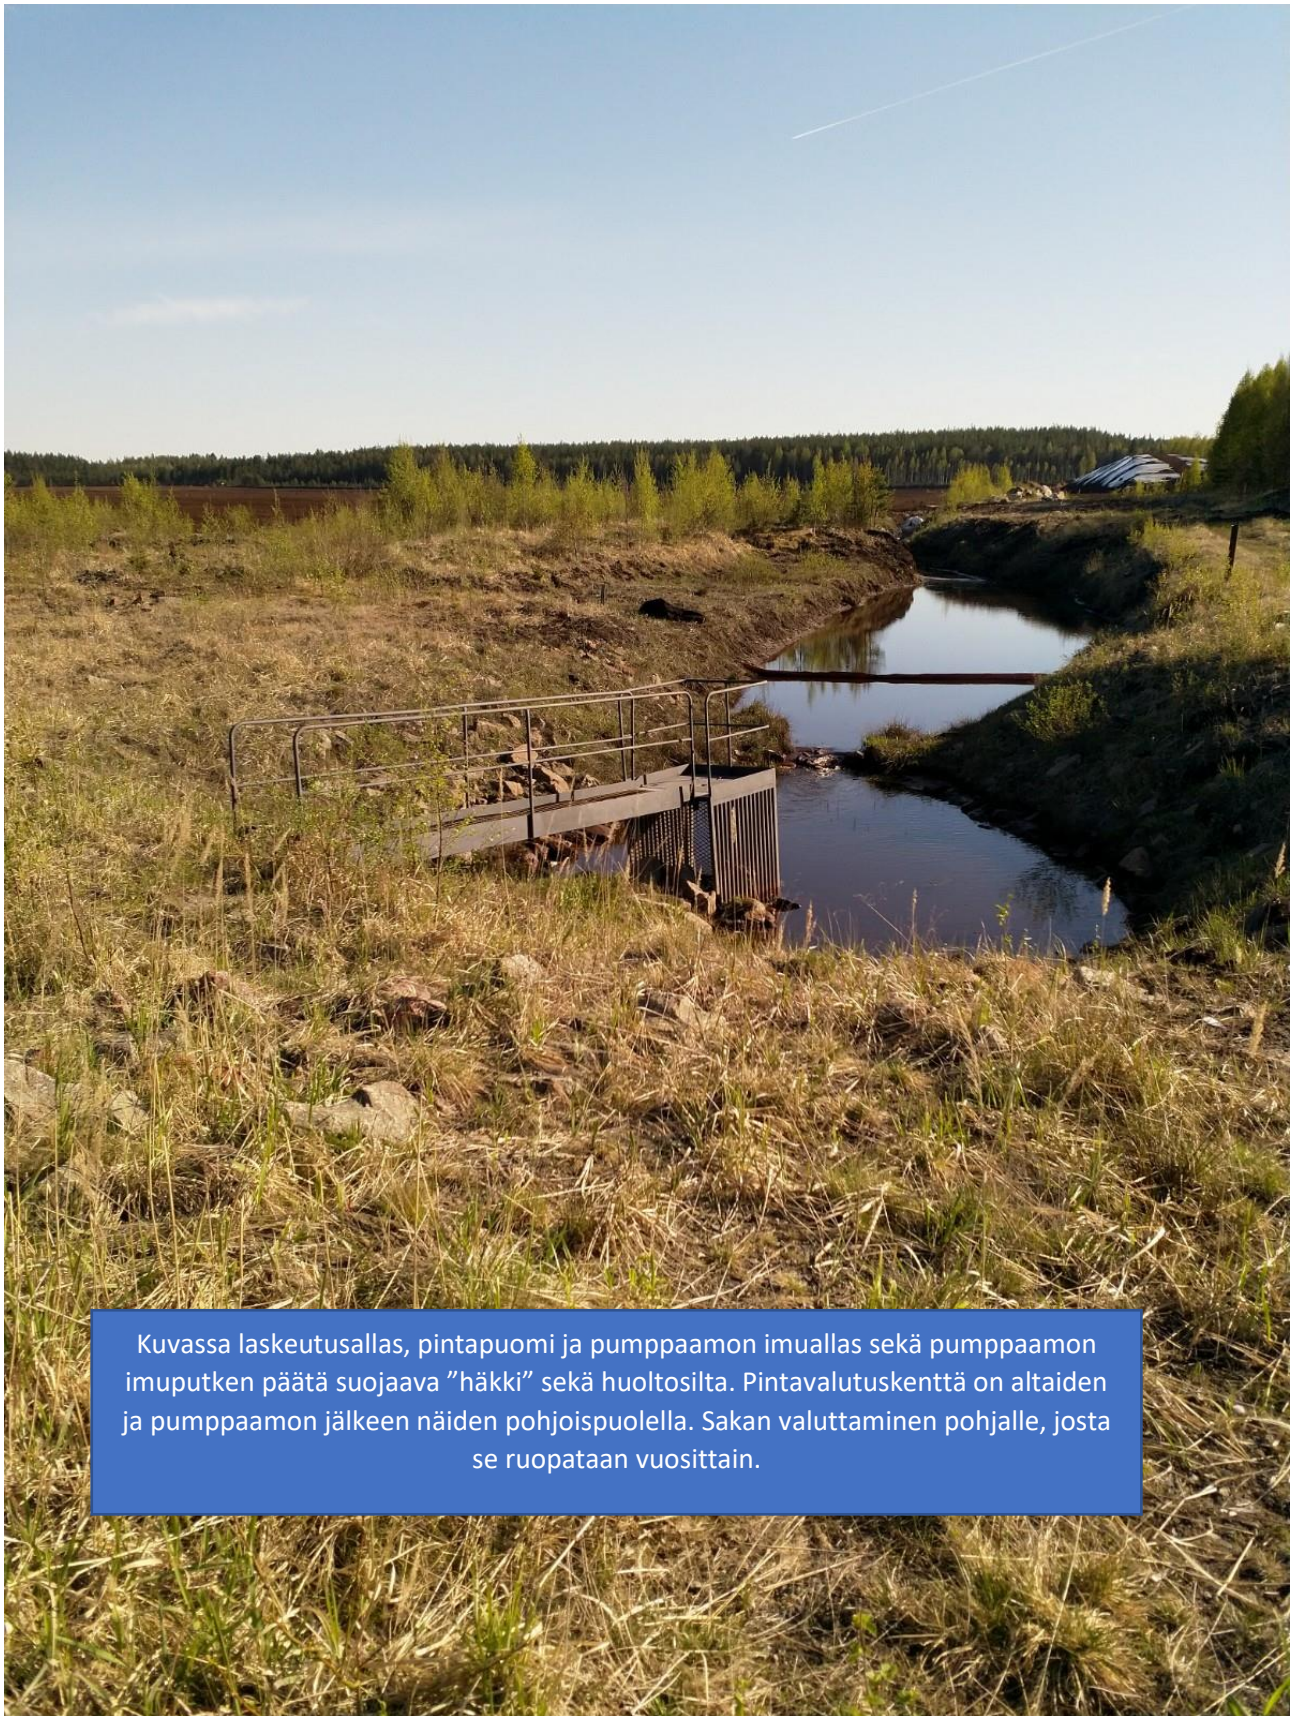
Kuvassa laskeutusallas, pintapuomi ja pumppaamon imuallas sekä pumppaamon imuputken päätä suojaava ”häkki” sekä huoltosilta. Pintavalutuskenttä on altaiden ja pumppaamon jälkeen näiden pohjoispuolella. Sakan valuttaminen pohjalle, josta se ruopataan vuosittain.

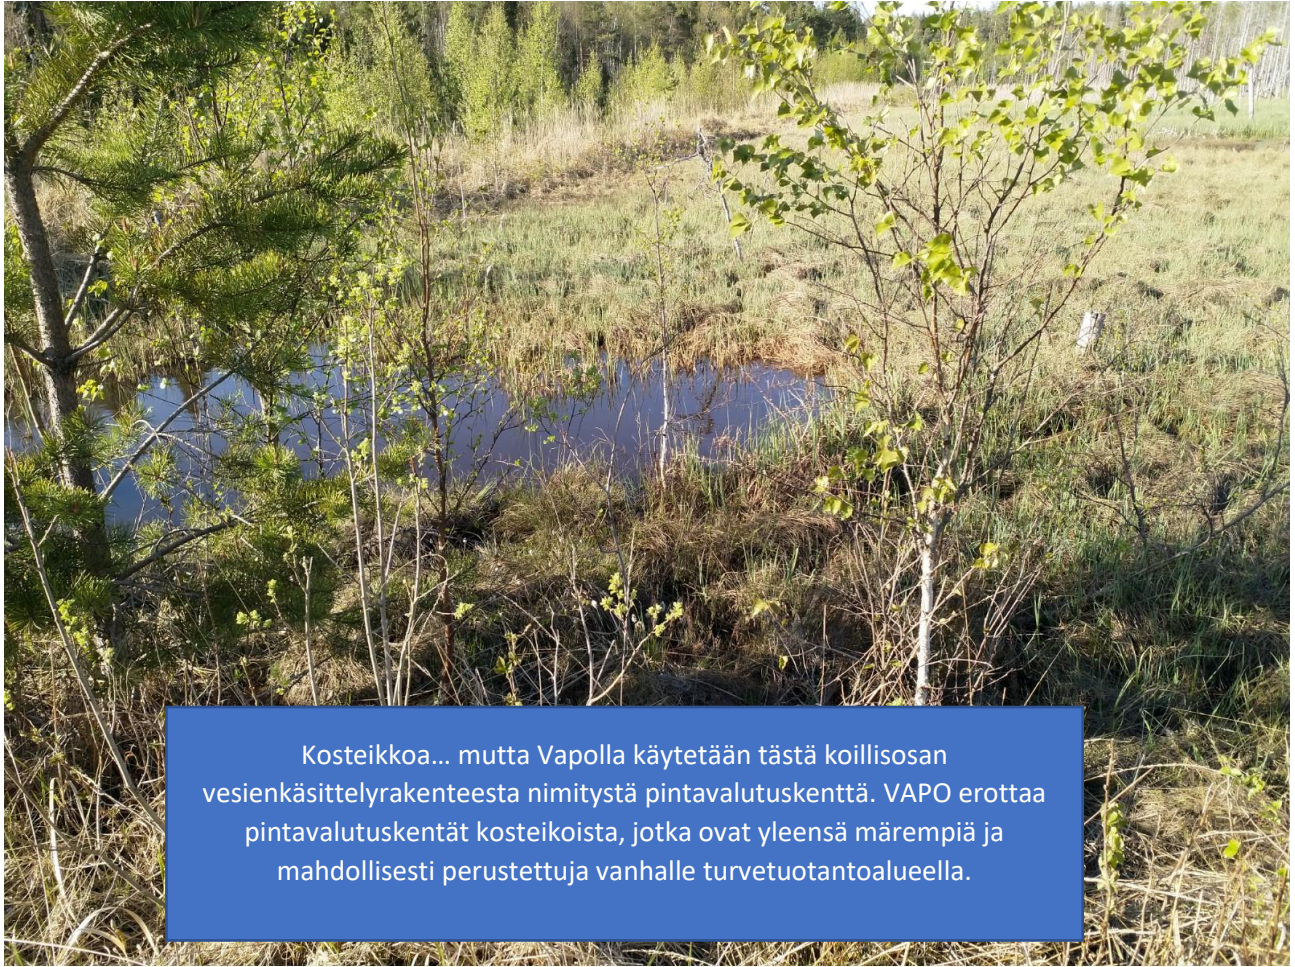
Kosteikkoa... mutta Vapolla käytetään tästä koillisosan vesienkäsittelyrakenteesta nimitystä pintavalutuskenttä. VAPO erottaa pintavalutuskentät kosteikoista, jotka ovat yleensä mämpiä ja mahdollisesti perustettuja vanhalle turvetuotantoalueella.

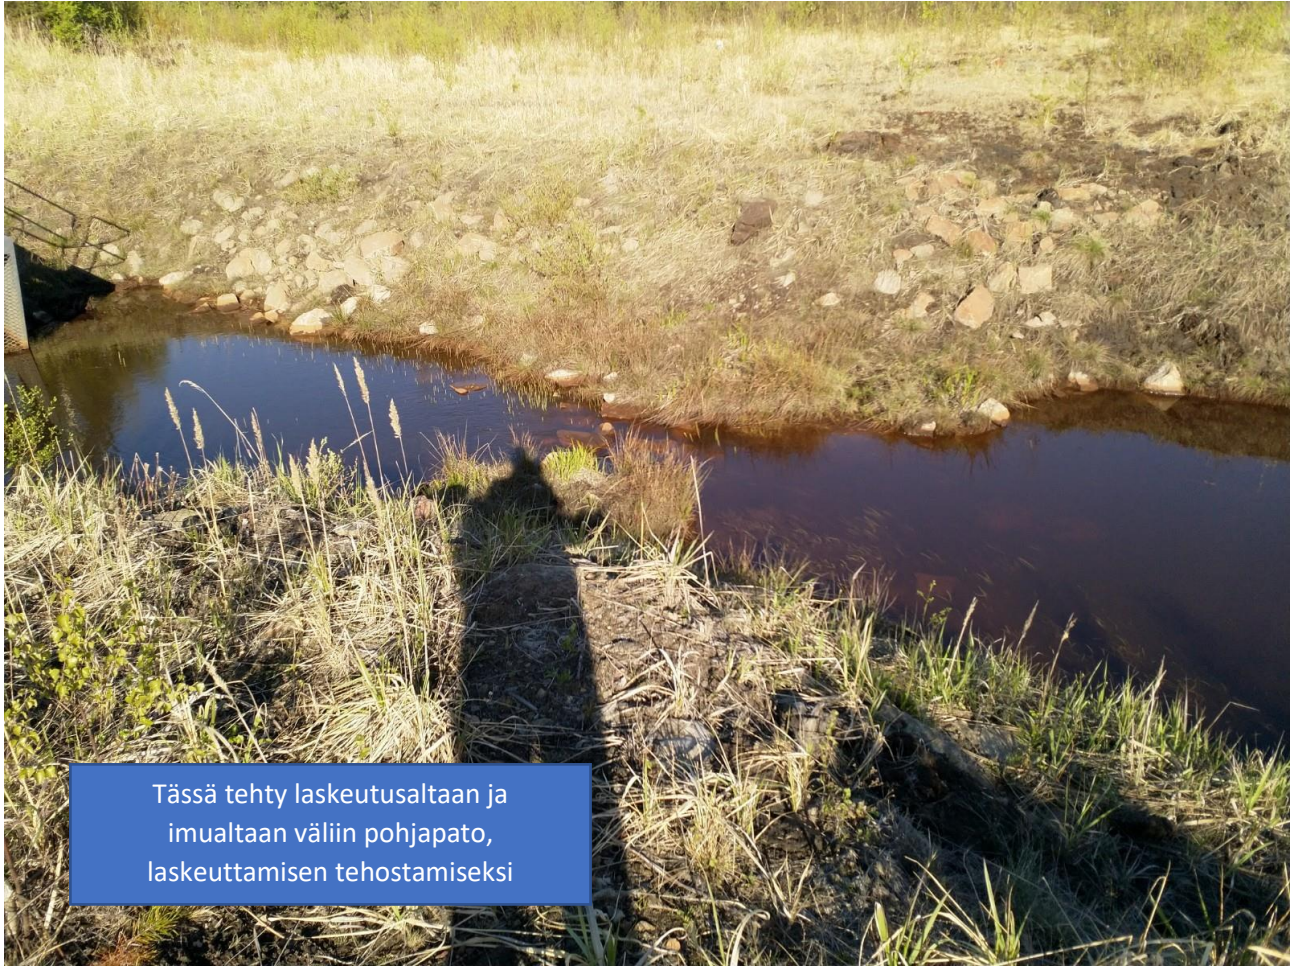
Tässä tehty laskeutusaltaan ja  
imualtaan väliin pohjapato,  
laskeuttamisen tehostamiseksi
