Kartoitettiin Juvajoen alaosan virtapaikkoja jalkautumalla Juvajoen ja Eurajoen yhtymäkohtaan ja kulkemalla jokea ylöspäin (J. Aaltosen raportti kohde 1.). Kartoituksessa käytettiin mitta-asteikkotikkua, jolla havainnoitiin joen syvyysvaihteluja ja kohteet kuvattiin kattavasti.

12.7.2024 suoritettu kartoitus keskittyi kohteeseen 1.

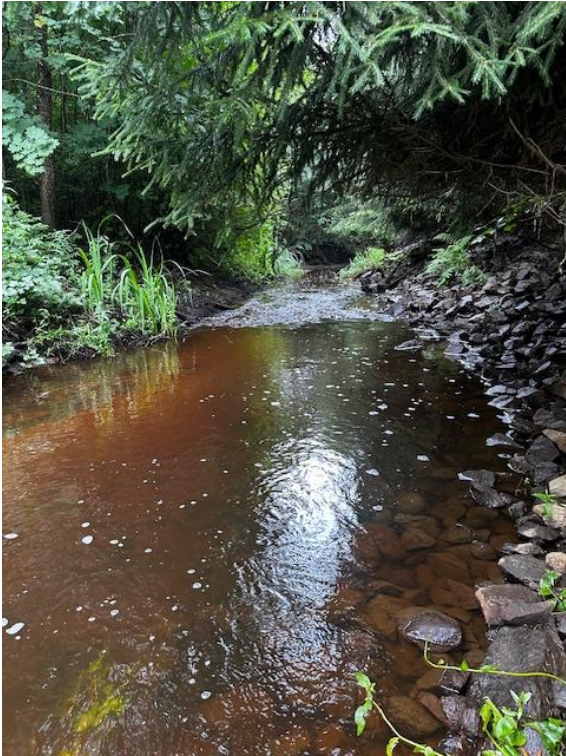
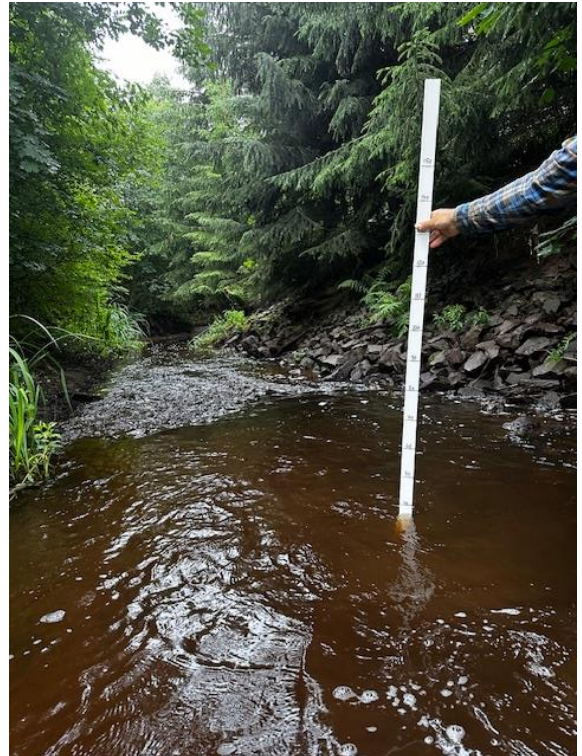
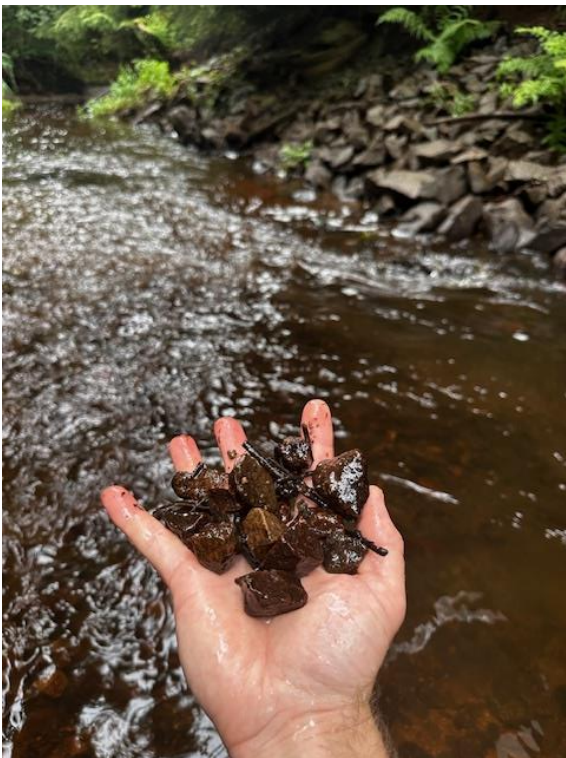
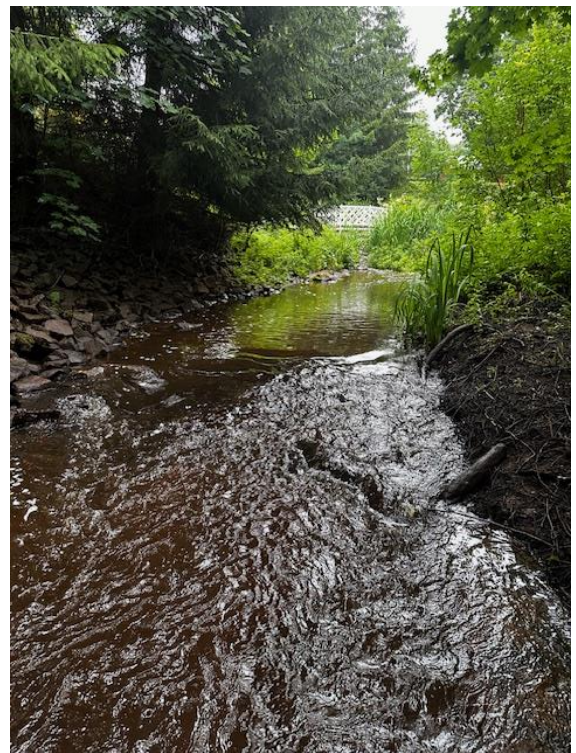
*Kuvat 2.-4. 1. Niska-alue (Valk.talon kohdalla)*

1. Potentiaalinen kutualue löytyy heti ensimmäisestä virtapaikasta. Niska-alueella syvyyttä 40-50cm ja olemassa olevaa soraikkoakin hieman löytyi. Pohja pääosin puhdas (hiekkainen) ja virtaamaolosuhde hyvän oloinen ko. vedenvirtaamallaakin. Tällä alueella nähtiin 2kpl pieniä (5-10cm) kalanpoikasia. Nopealla vilkaisulla näytti taimenilta ennen kuin menivät menojaan.

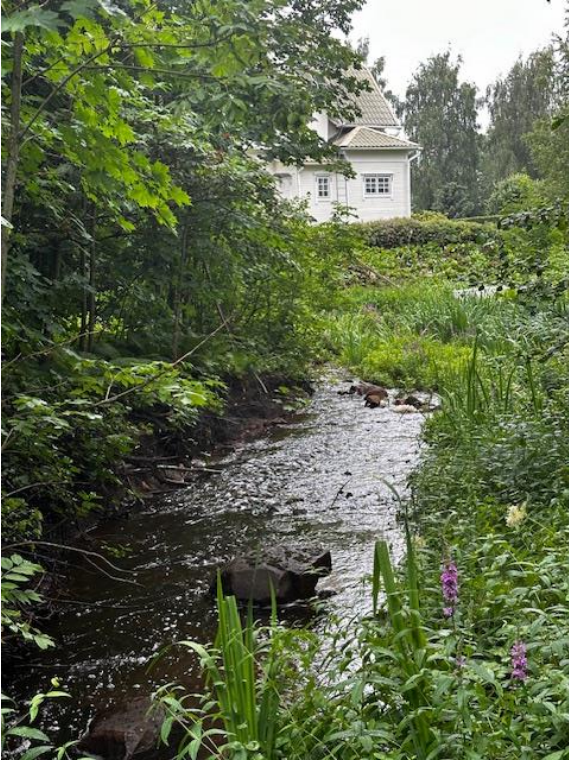
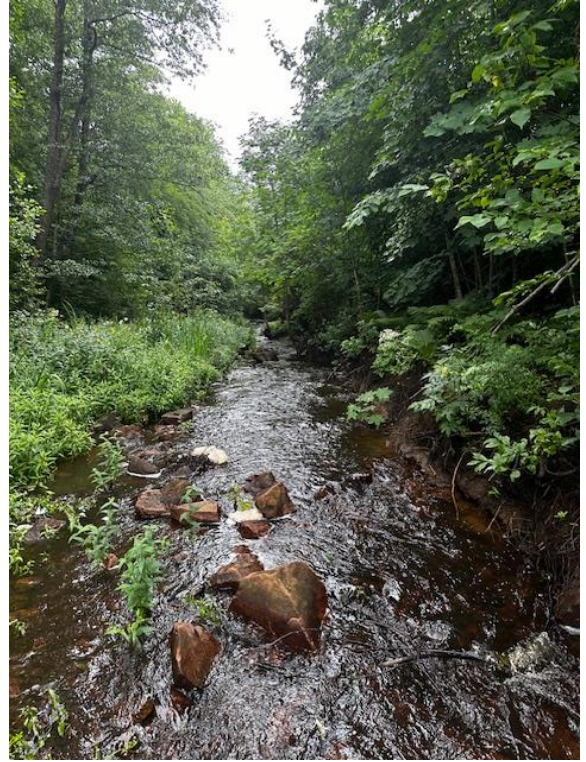
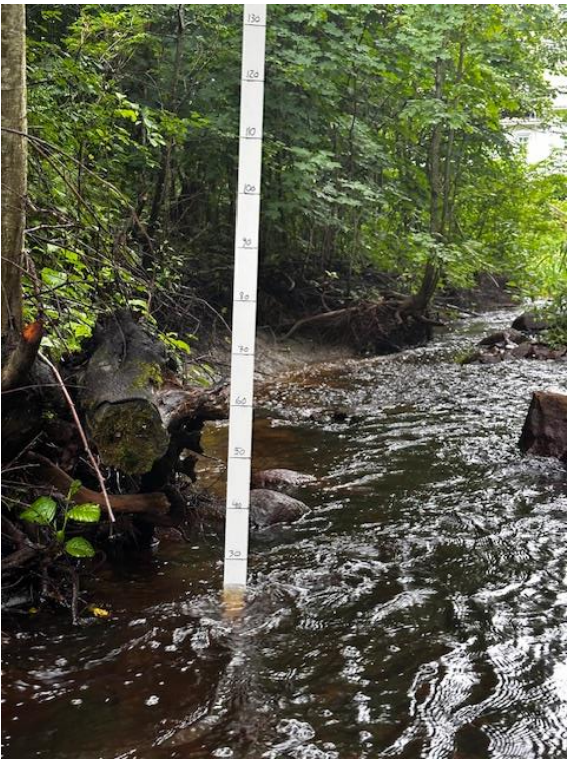
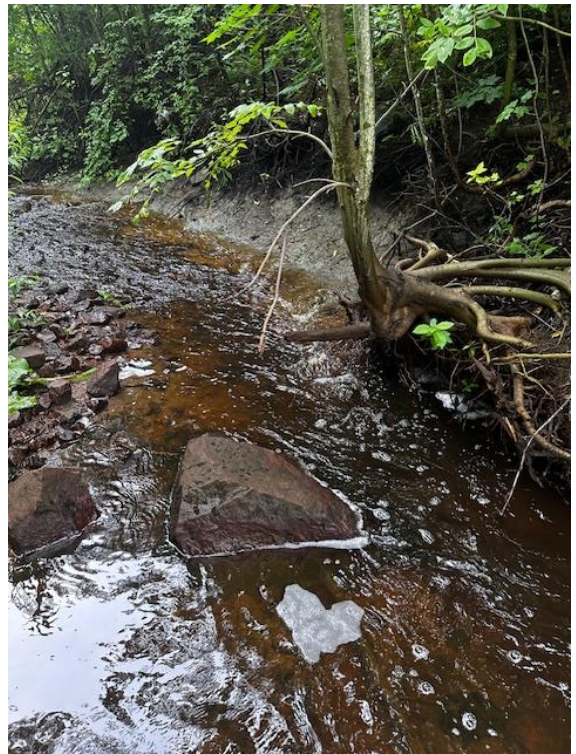
*Kuvat 5.-8. 2. Virta-alue (pienpoikaskivikko ja pari soraikkoo)*

Ensimmäisen niskan jälkeen joki haarautuu kahteen haaraan, joista ko. kuvissa esiintyvä on ns. päävirta. Koskialueella on vaihtelevaa virtaamaa ja kiviä siellä täällä. Myös pari kappaletta pieniä soraikkoja löytyi (kuvat 9.-10.) Syvyyttä koskessa vaihtelevasti, myös muutamia syvempiä painanteita (40-50cm).

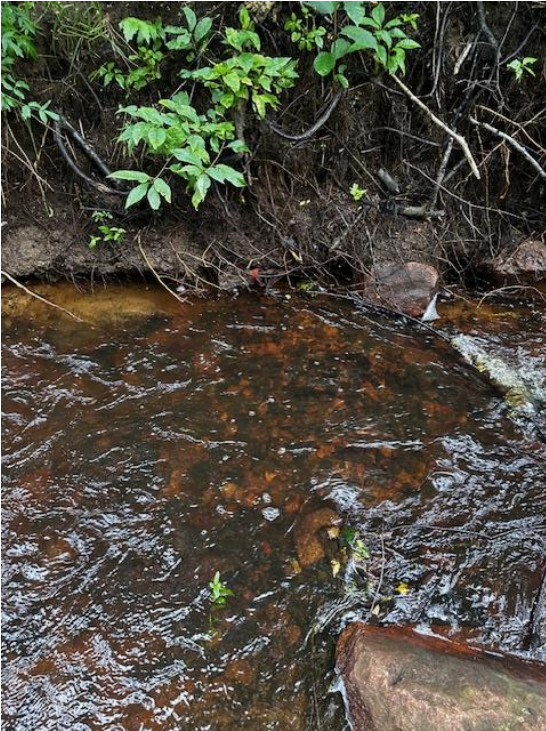
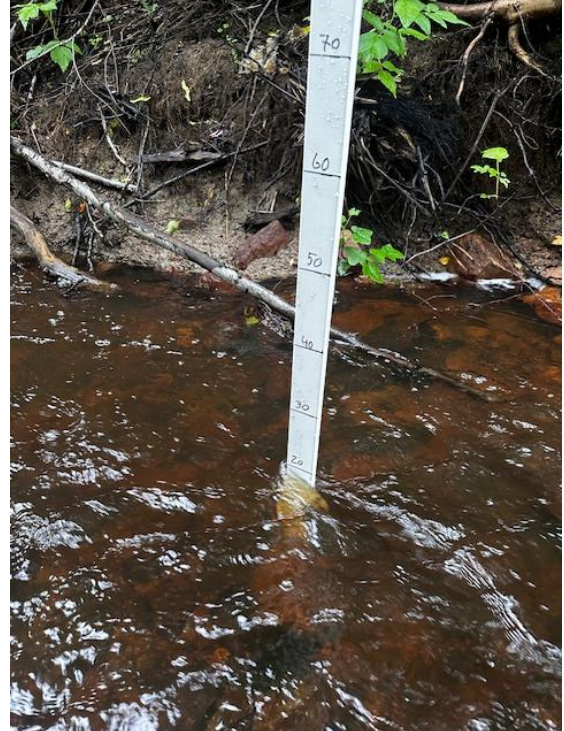
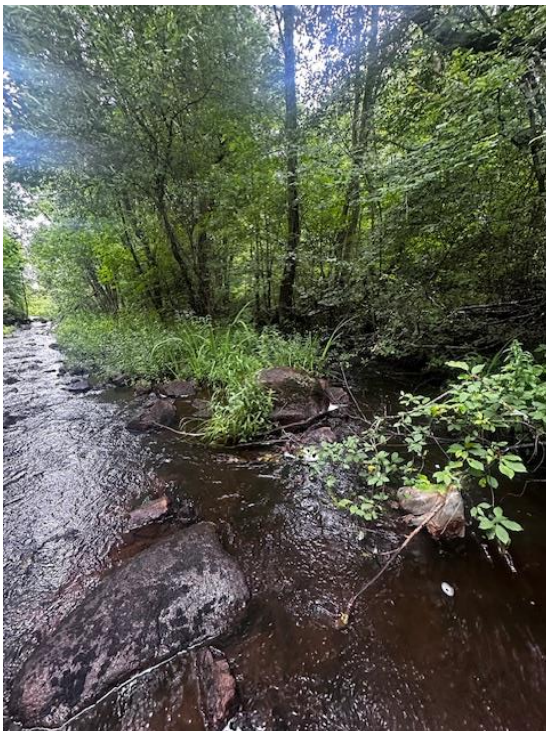
*Kuvat 9.-11. 2. virta-alueella sijaitseva luonnonsoraikko sekä joen haara. Sivu-uoma myös hyvännököinen pienpoikas-alue. Uomaan syntynyt n.5 vuotta sitte uusi haara tulvan aikana. Vanhassa uomassa puujätettä jne. estäen virran kulun eli se osa on kuivana. Sivu-uoman hyödyntäminen?*

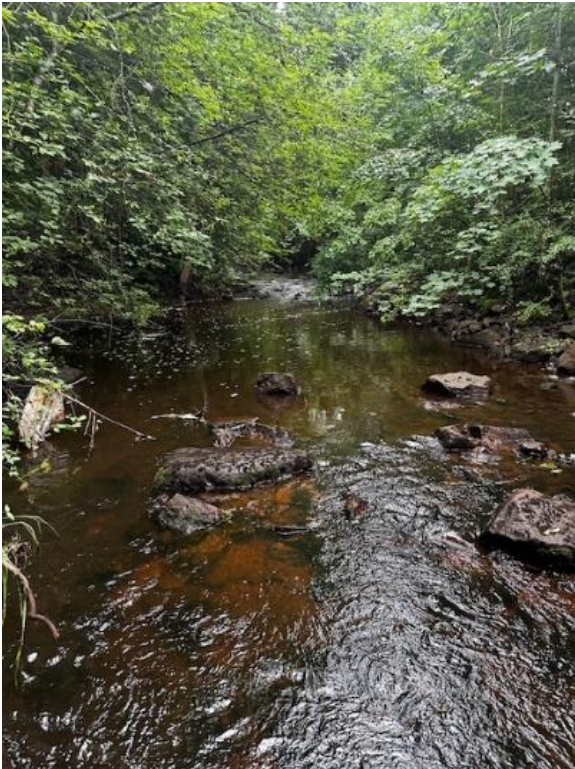
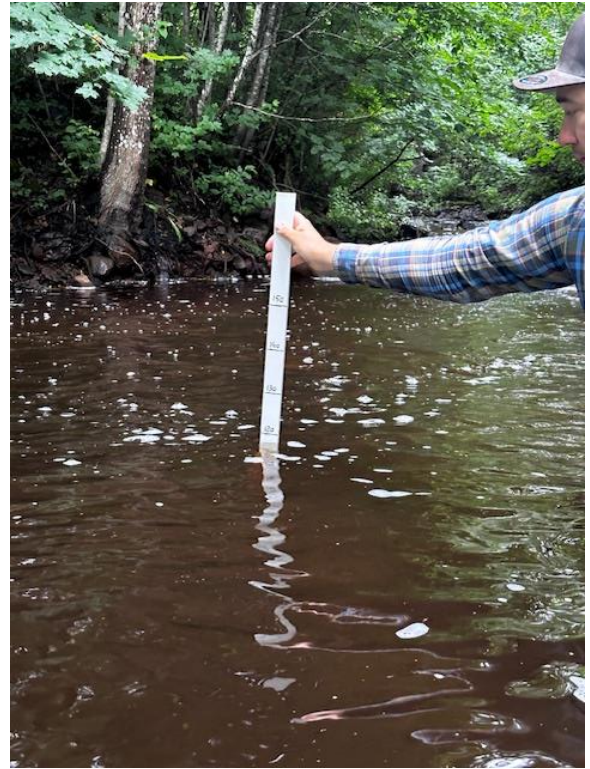
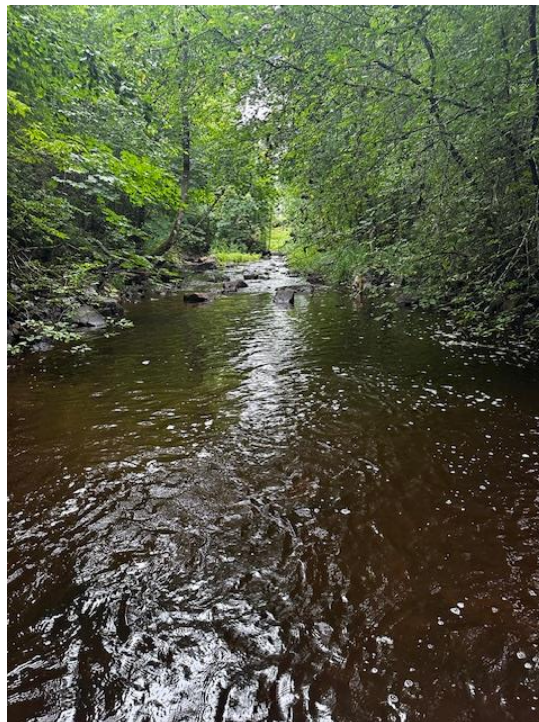
Kuvat 12.-14. Ensimmäinen suvantoallas. Virtapaikan jälkeen joessa n. 10m pitkä ja 120cm syvä pooli, jonka jälkeen alkaa seuraava virtapaikka. (Alin kuva joen alavirran suuntaan)

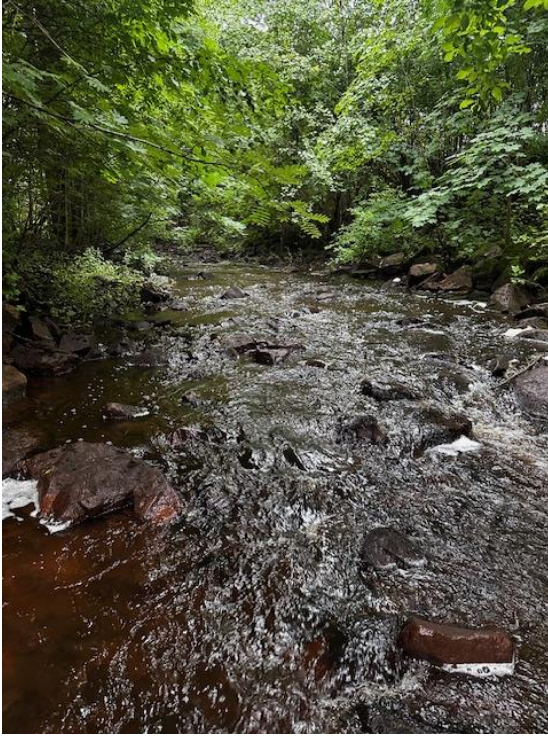
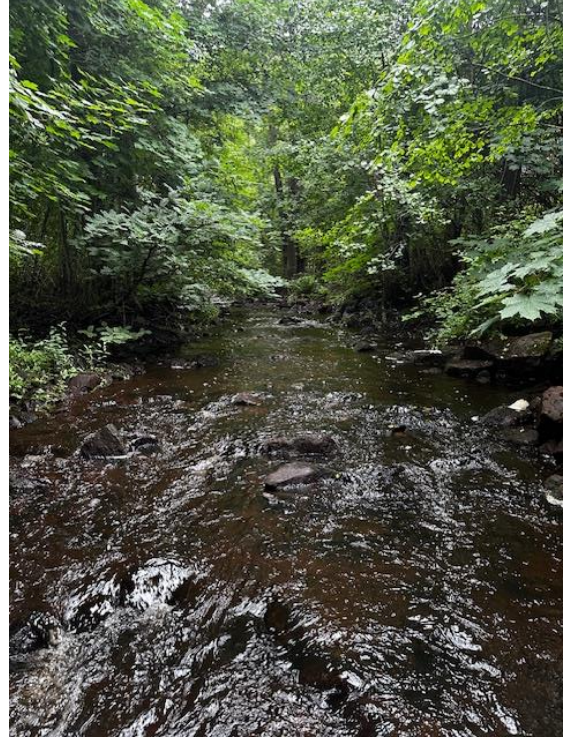
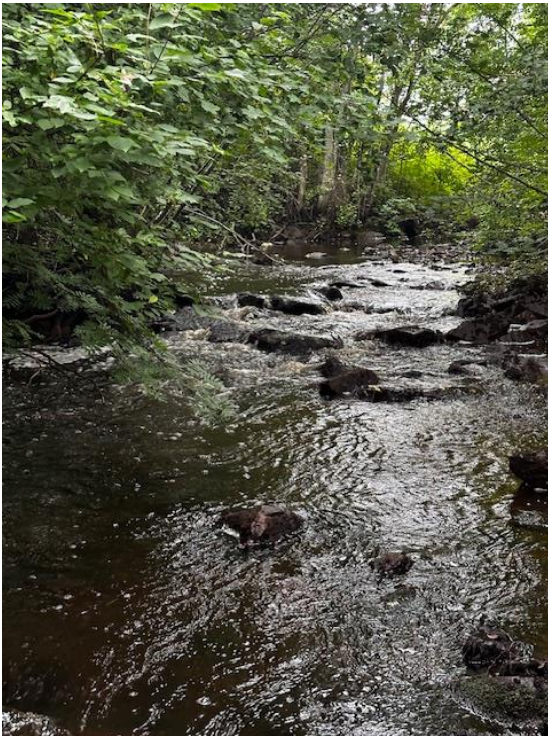
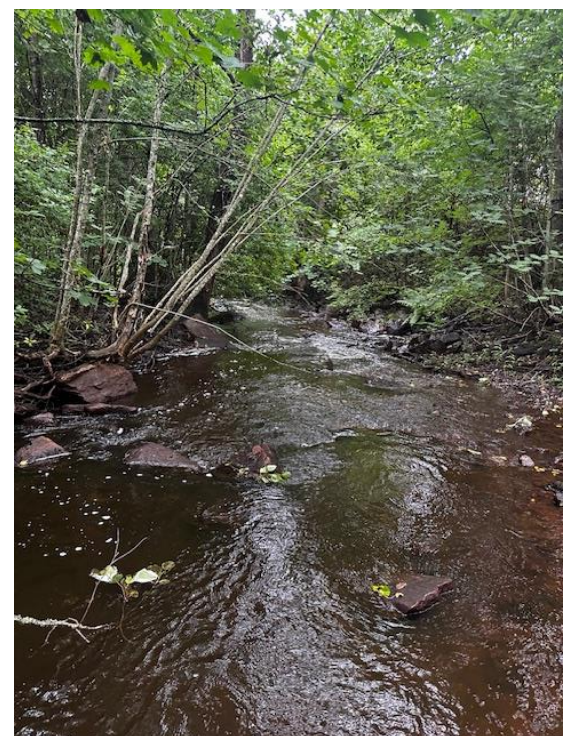
*Kuvat 15.-18. 2. Virtapaikka. paljon poikaskivikkoja ja muokkaamalla saatavissa lisääkin. Niska-alueella kunnostettavissa oleva kutosoraikon paikka.*

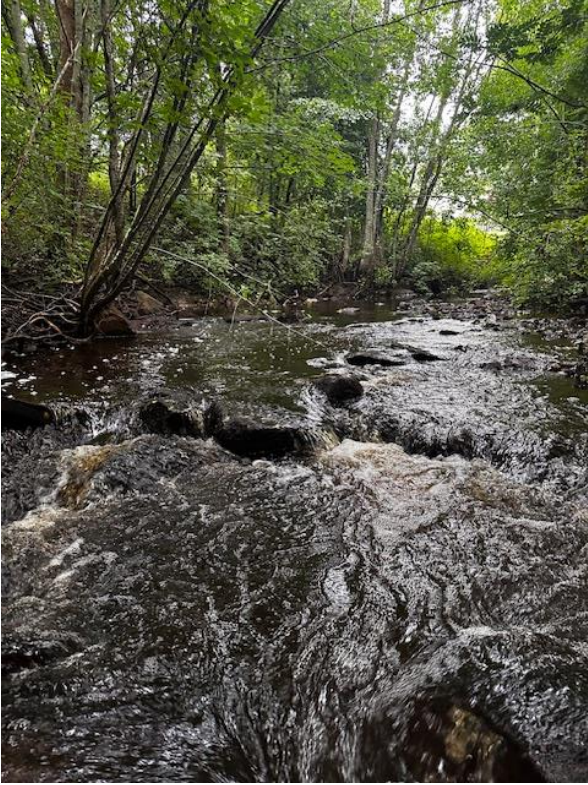
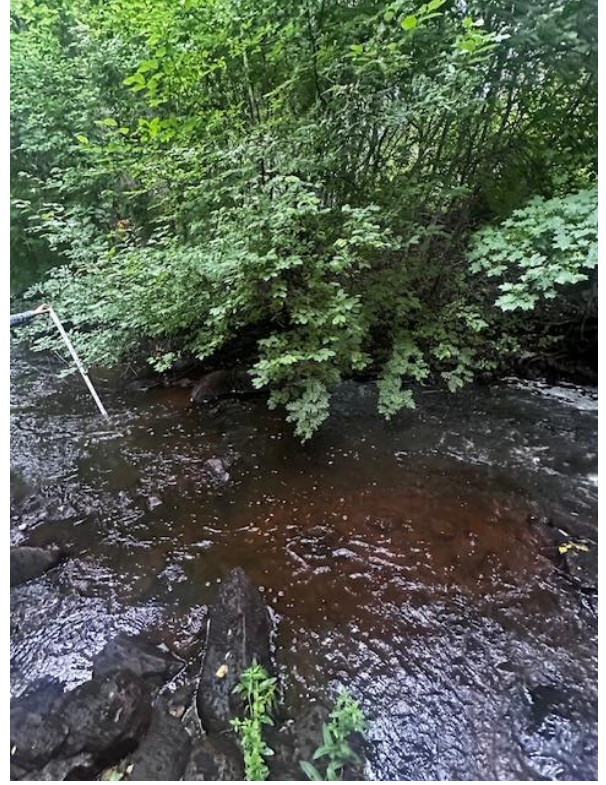
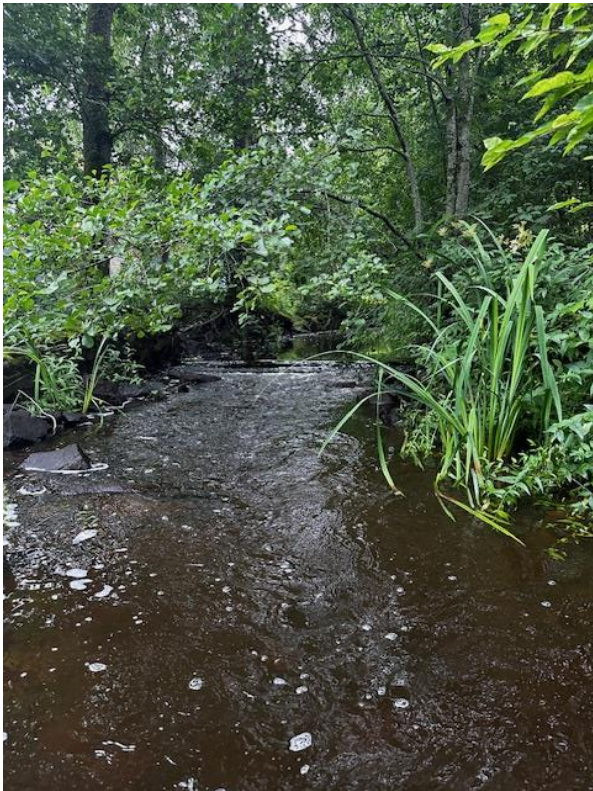
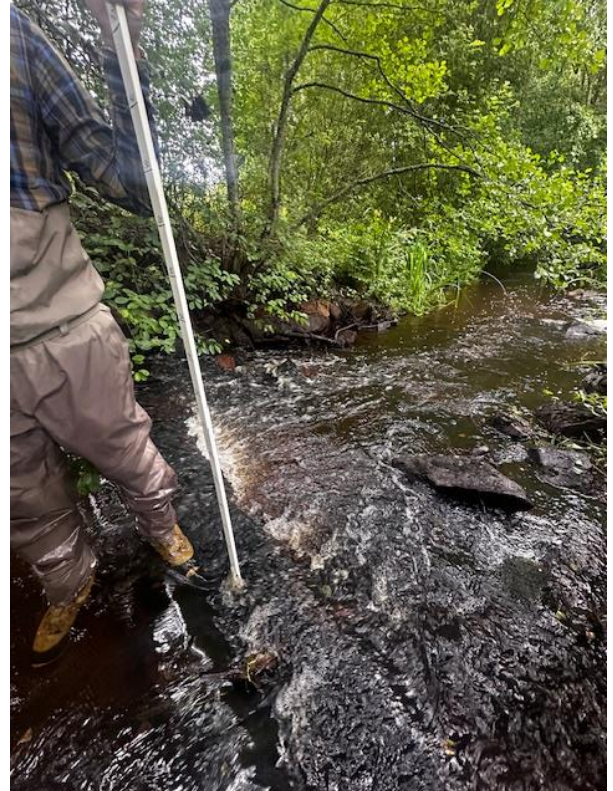
*Kuvat 19.-22. 2. virtapaikan kutusoraikon paikka. Tämän jälkeen joki rauhoittuu tasaiseksi virraksi ja n. 20m päässä on ns. kynnys(valettu), jonka jälkeen joessa alkaa seuraava virtapaikka.*

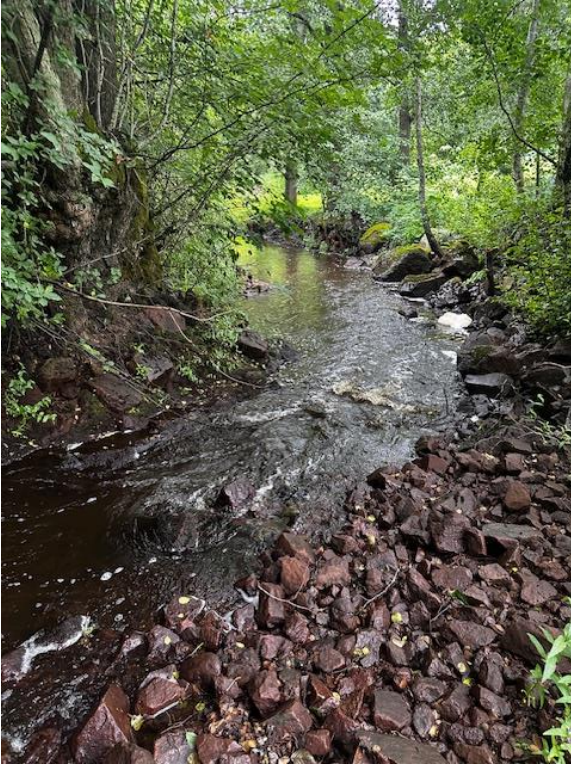
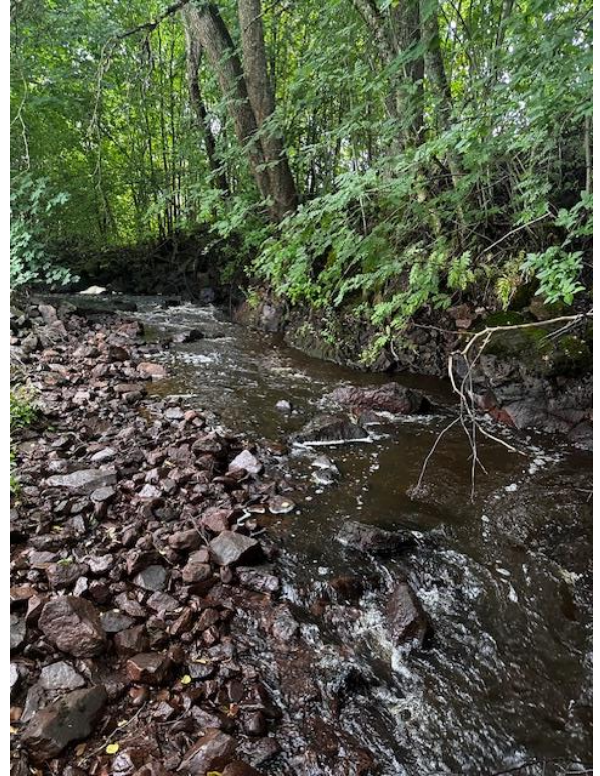
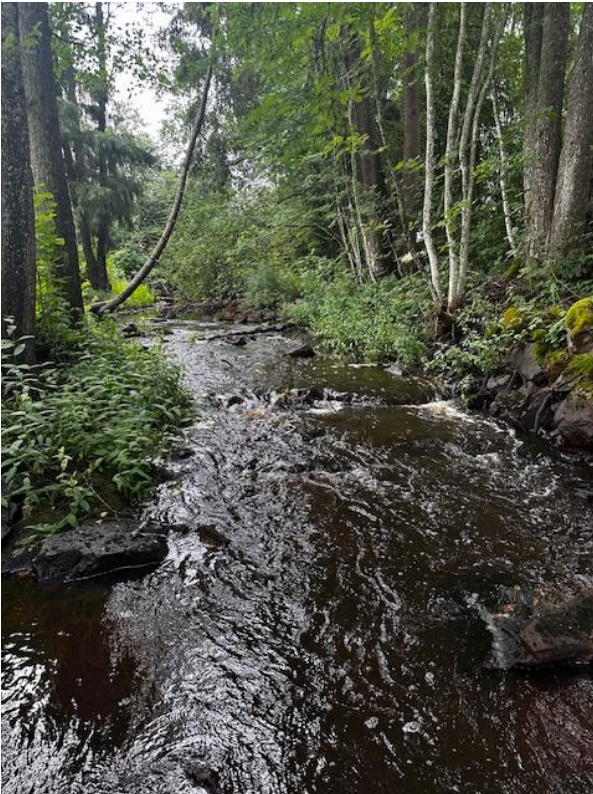
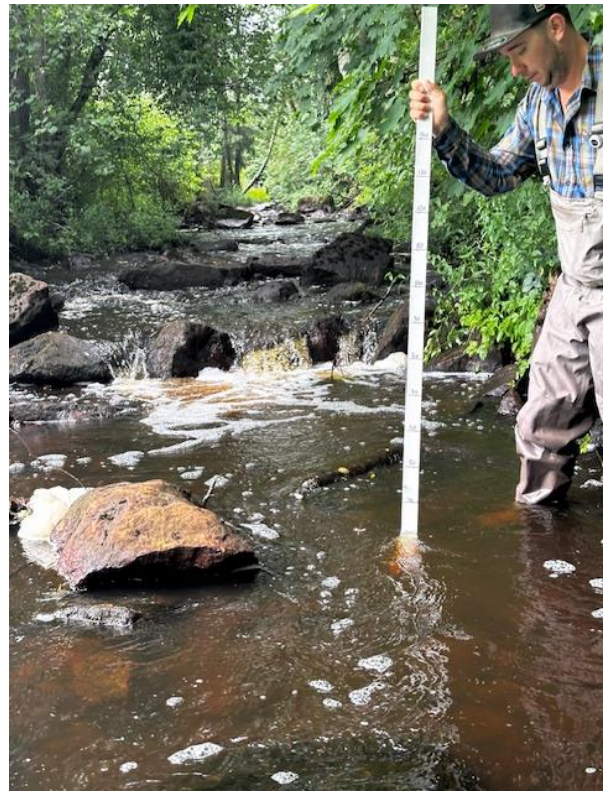
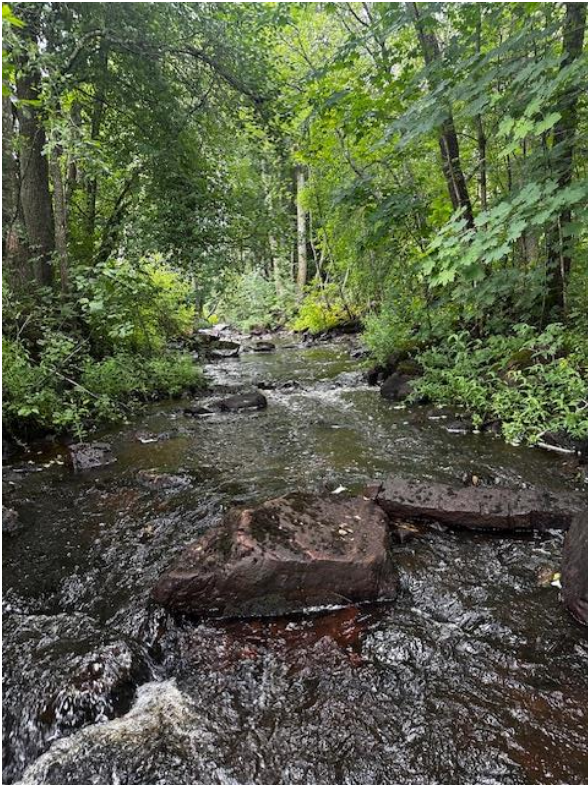
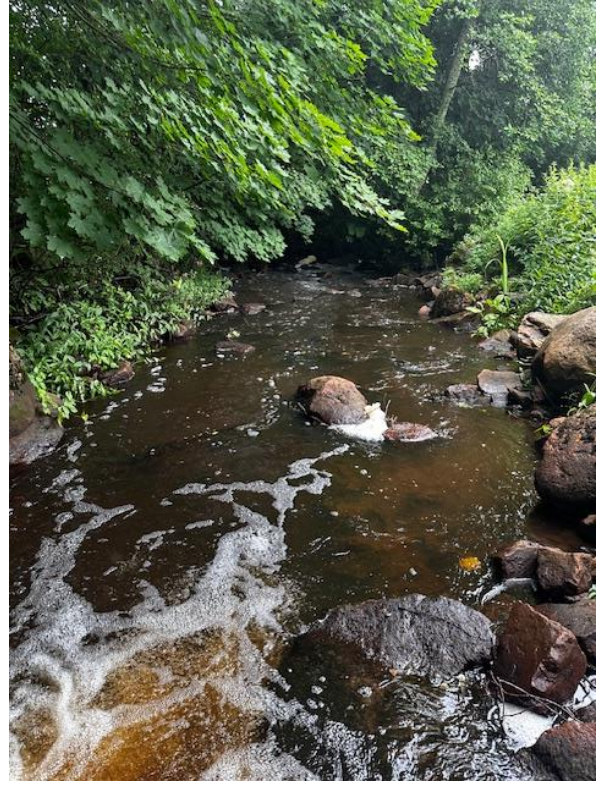
Seuraava virtapaikka on yhtenäinen. Sisältäen mahdollisia soraikkojen luontipaikkoja. Virta on melko vaihtelevaa ko. virtaamalla. Yksi suurempi porras (30cm) oli matkalla, mutta tämänkin alla hyvin vettä mahdollistaen taimenen nousun.

*Kuvat 23.-38. 1. Kohteen viimeiset yhtenäiset koskipaikat, sisältäen pari rauhallisempaa pientä suvantomaista osuutta.*
