# **Juvajoen, Haajanojan ja Lammas- koskenojen kalataloudellinen kunnostustarveselvitys**

Jussi Aaltonen  
2013

Pyhäjärvi-instituutin julkaisuja

Sarja B nro 25

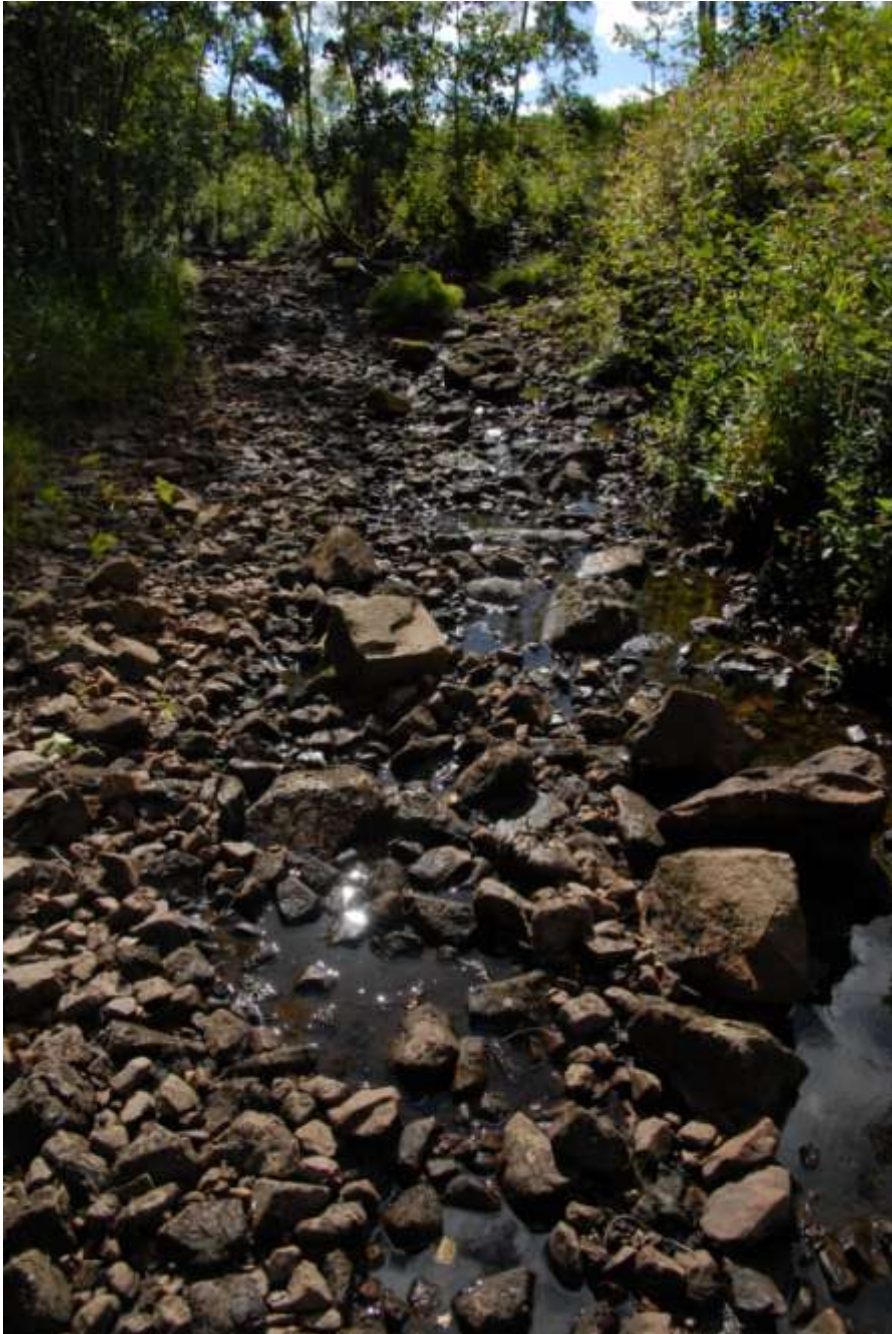
Juvajoen ensimmäinen koski sijaitsee Eurajoen yhtymäkohdan tuntumassa (kuva 3). Kosken pituus on noin 300 metriä. Koski on alaosiltaan suhteellisen hyvässä tilassa (kuva 4). Kosken keskivaiheilla sijaitsevassa lampareessa havaittiin taimen poikanen (pituus < 15 cm). Kosken yläosaa on perattu (kuva 5). Virtaama koskessa oli erittäin niukka.

**Kuva 4. Juvajoen ensimmäinen kosken alaosa alivirtaamatilanteessa.**

Kunnostuksen tarpeessa olevaa koskea on Juvajoessa yli kilometrin pituudelta. Tärkeimmät kunnostettavat koskialueet ovat joen alaosan kosket (kohteet 1–5) ja keskiosan Koponkoski (kohde 7). Kunnostuksissa on huomioitava tulvasuojelun tarpeet. Uomaa voidaan myös paikoin levenittää uoman padottavuuden vähentämiseksi. Koskikunnostuksiin tarvittava kiviaines löytyy useimmiten uoman viereisiltä perkausvalleilta.

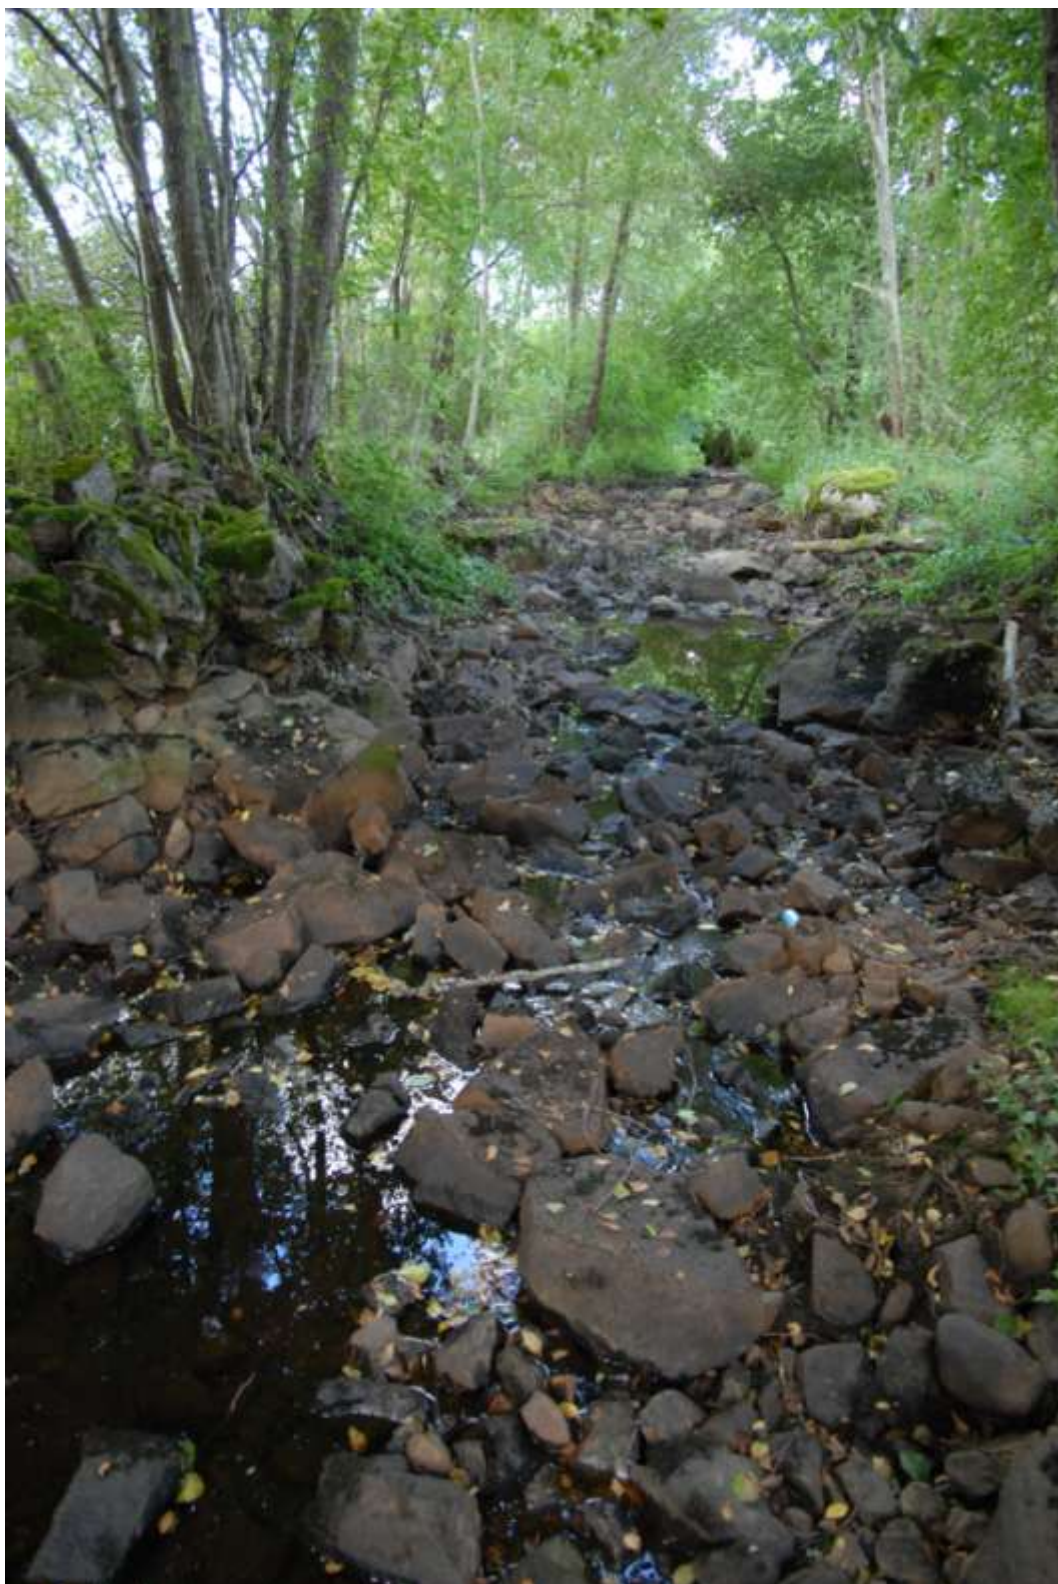
**Kuva 5. Ensimmäisen kosken yläosa on perkauksista huolimatta kivikkoinen.**

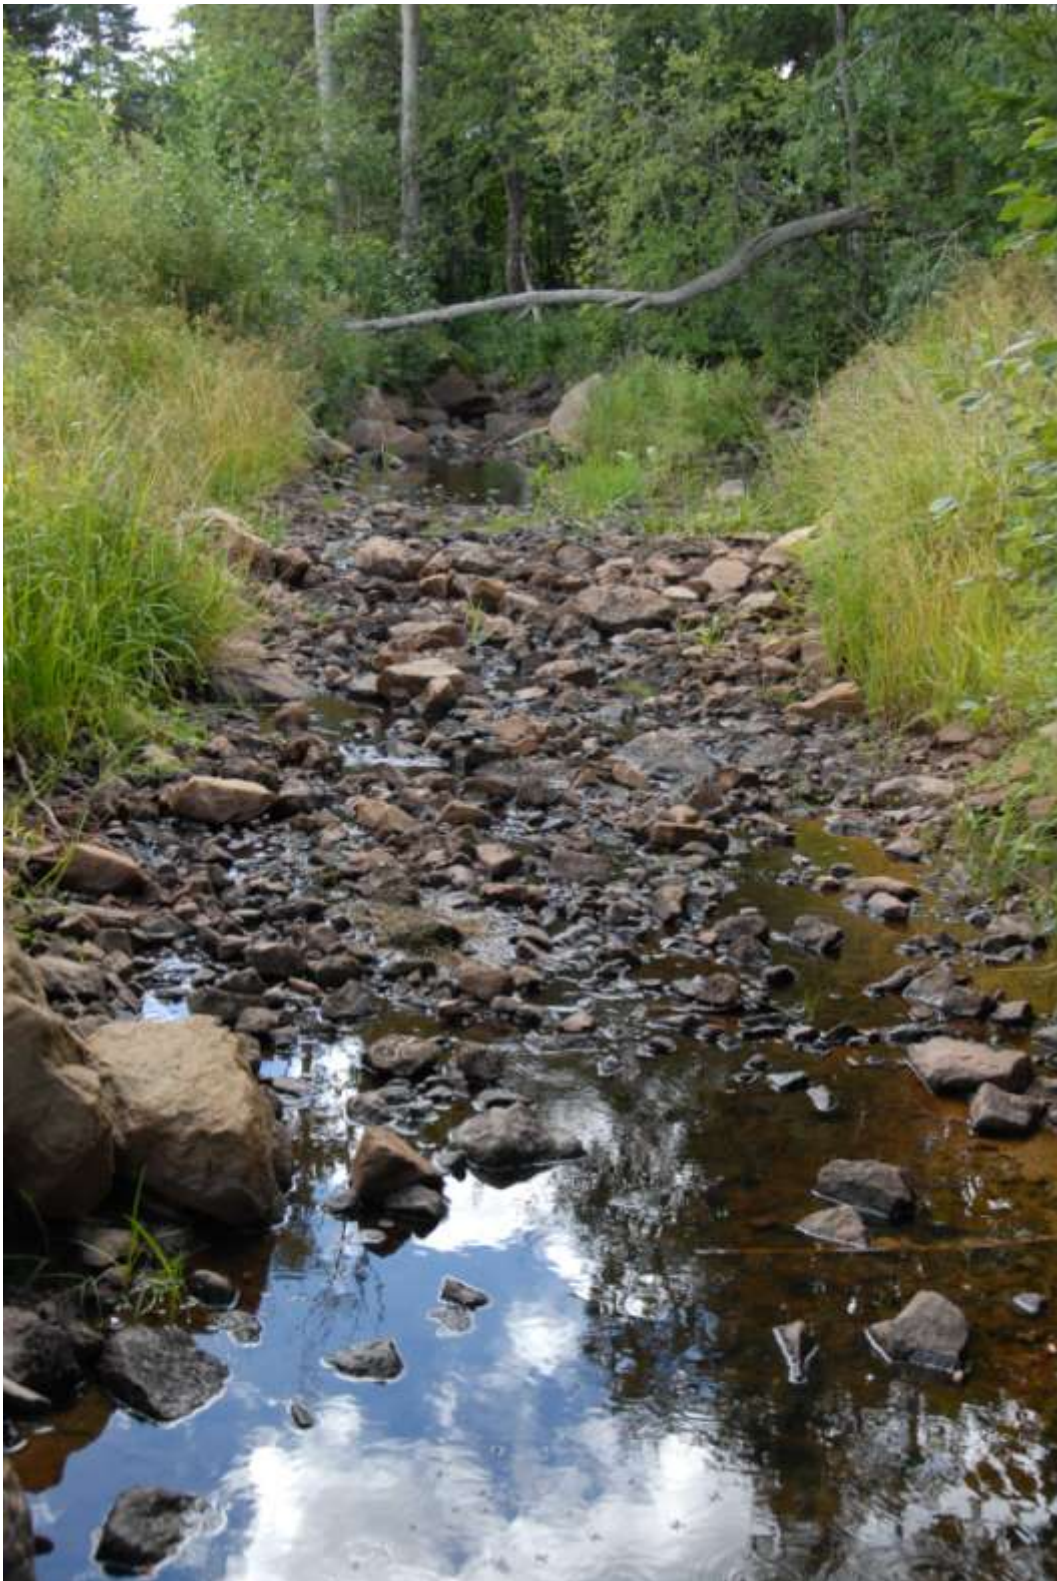
Juvajoen toinen koski sijaitsee noin sadan metrin päässä ensimmäisestä koskesta (kuva 3). Koski on noin 30 metrin pituinen ja sitä on perattu (kuva 6).

**Kuva 6. Juvajoen toinen koski.**

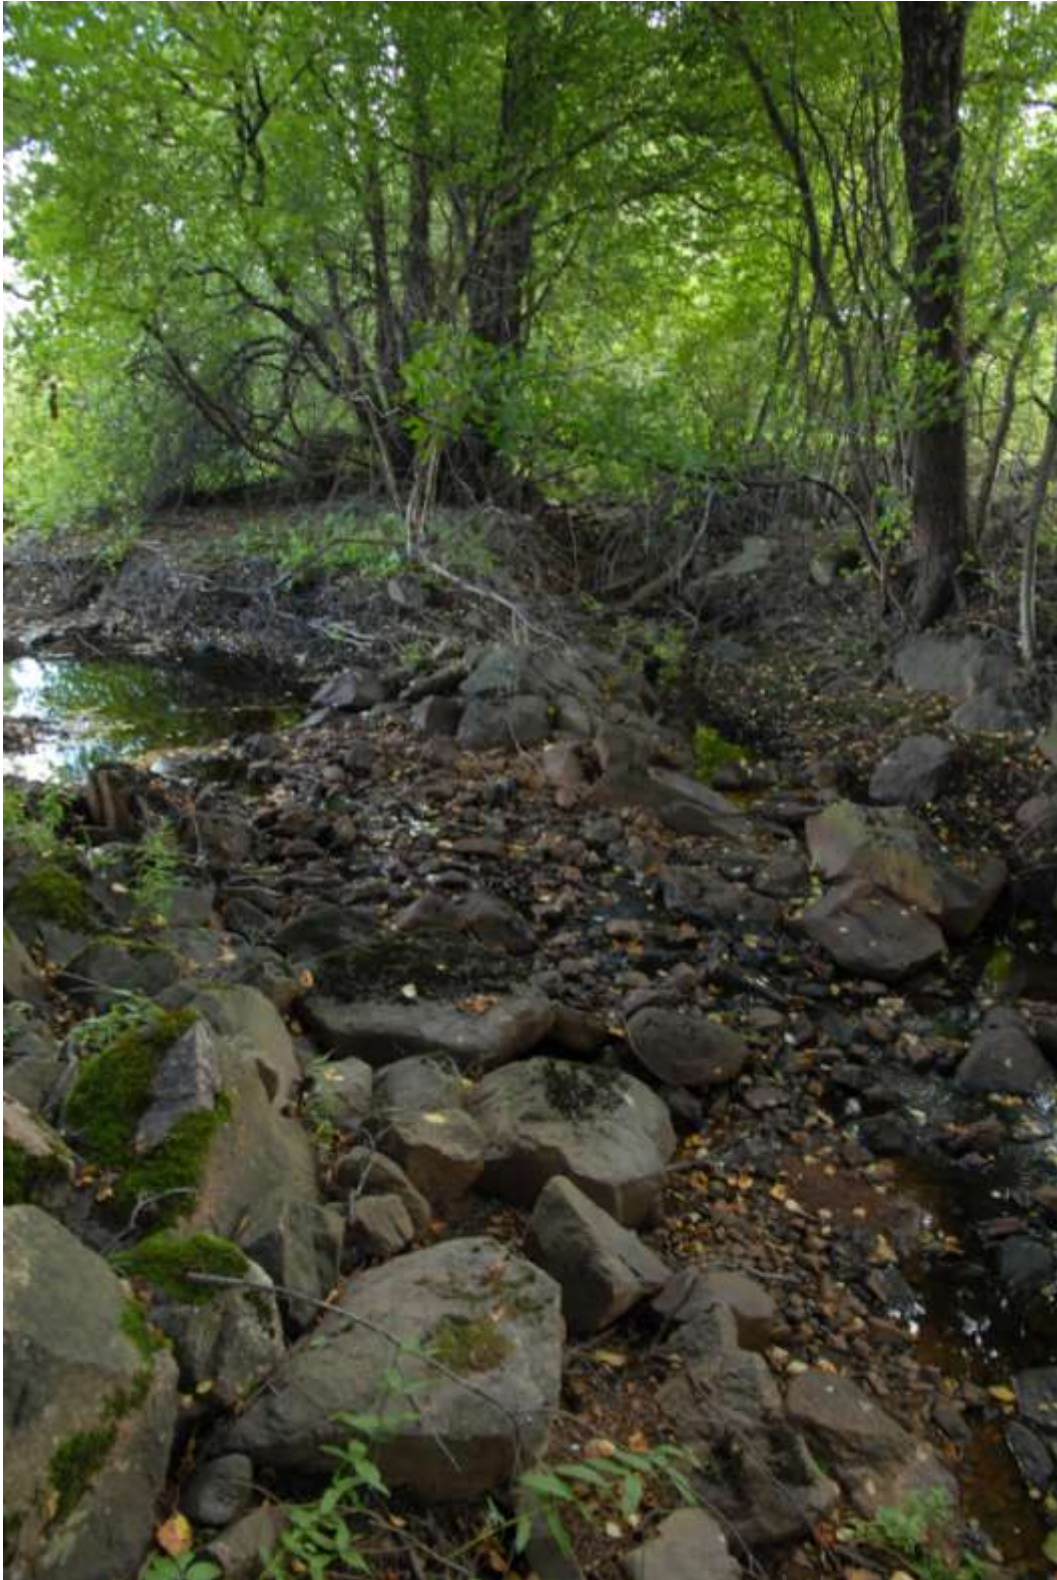
Juvajoen kolmas koski sijaitsee Juvajokeen kaivetun mökkilammen yläpuolella (kuva 3). Koskiosuus on noin 150 metrin pituinen, ja sitä on muokattu perkauksilla (kuva 7). Koski kulkee yläosassaan erittäin kapeassa uomassa (kuva 8).

**Kuva 7. Juvajoen kolmannen kosken alaosa.**

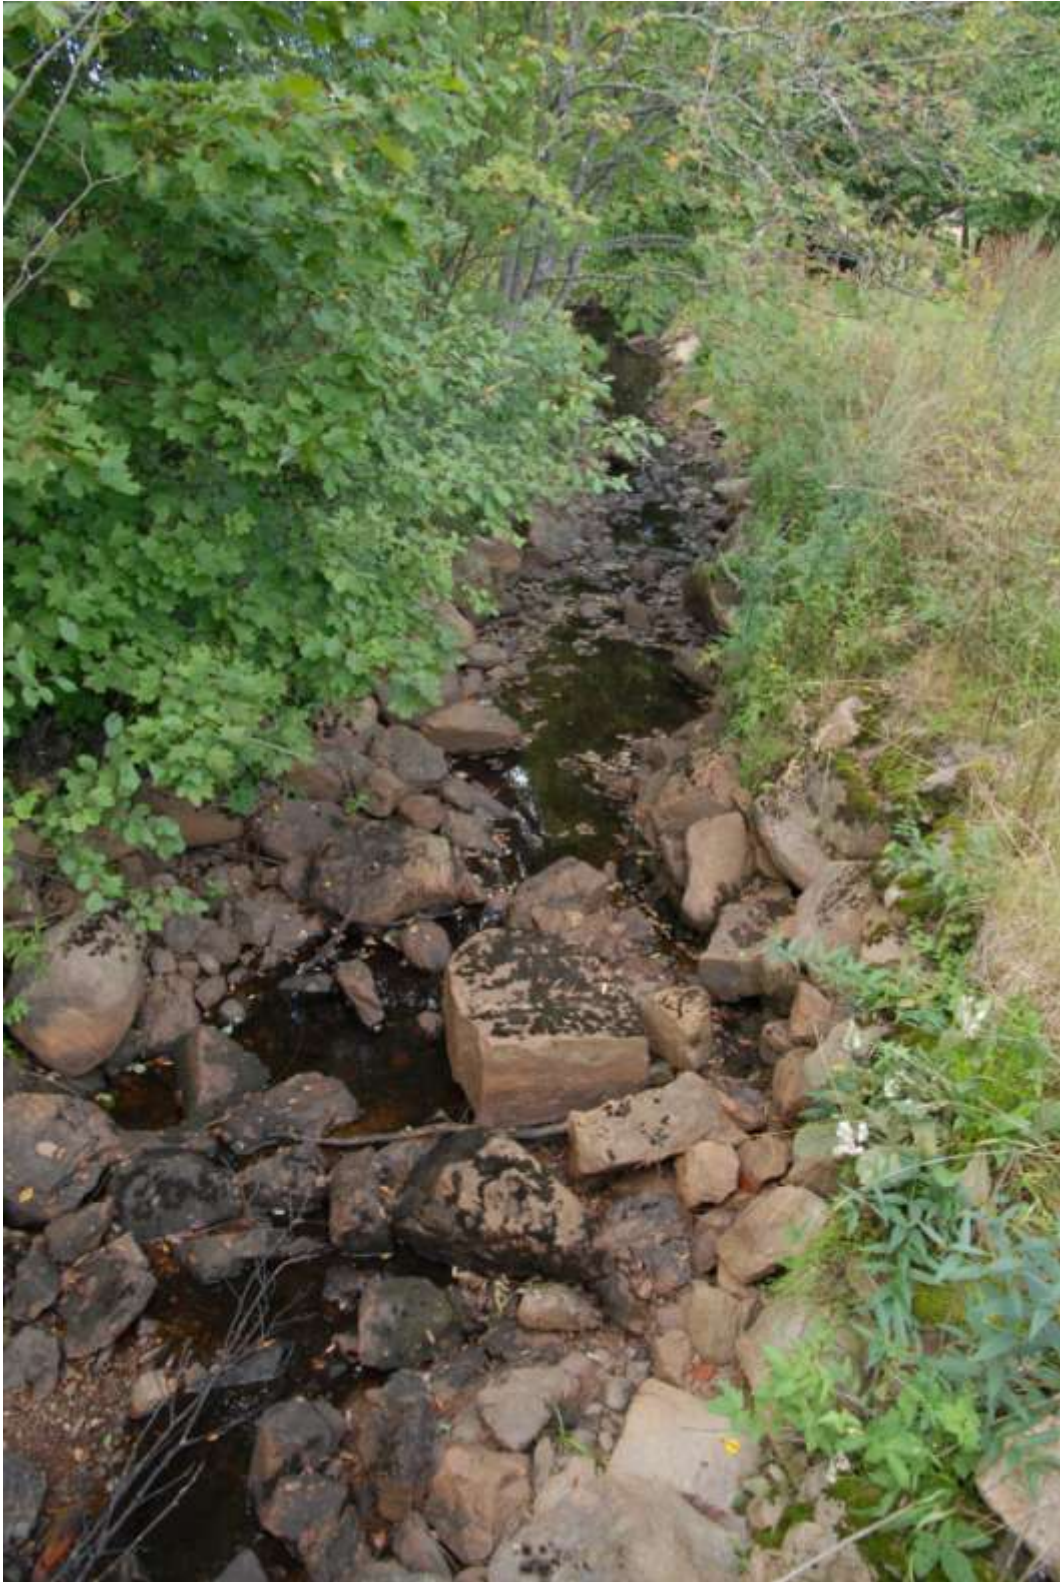
**Kuva 8. Kolmannen kosken yläosassa jokiuoma kulkee kapeana.**

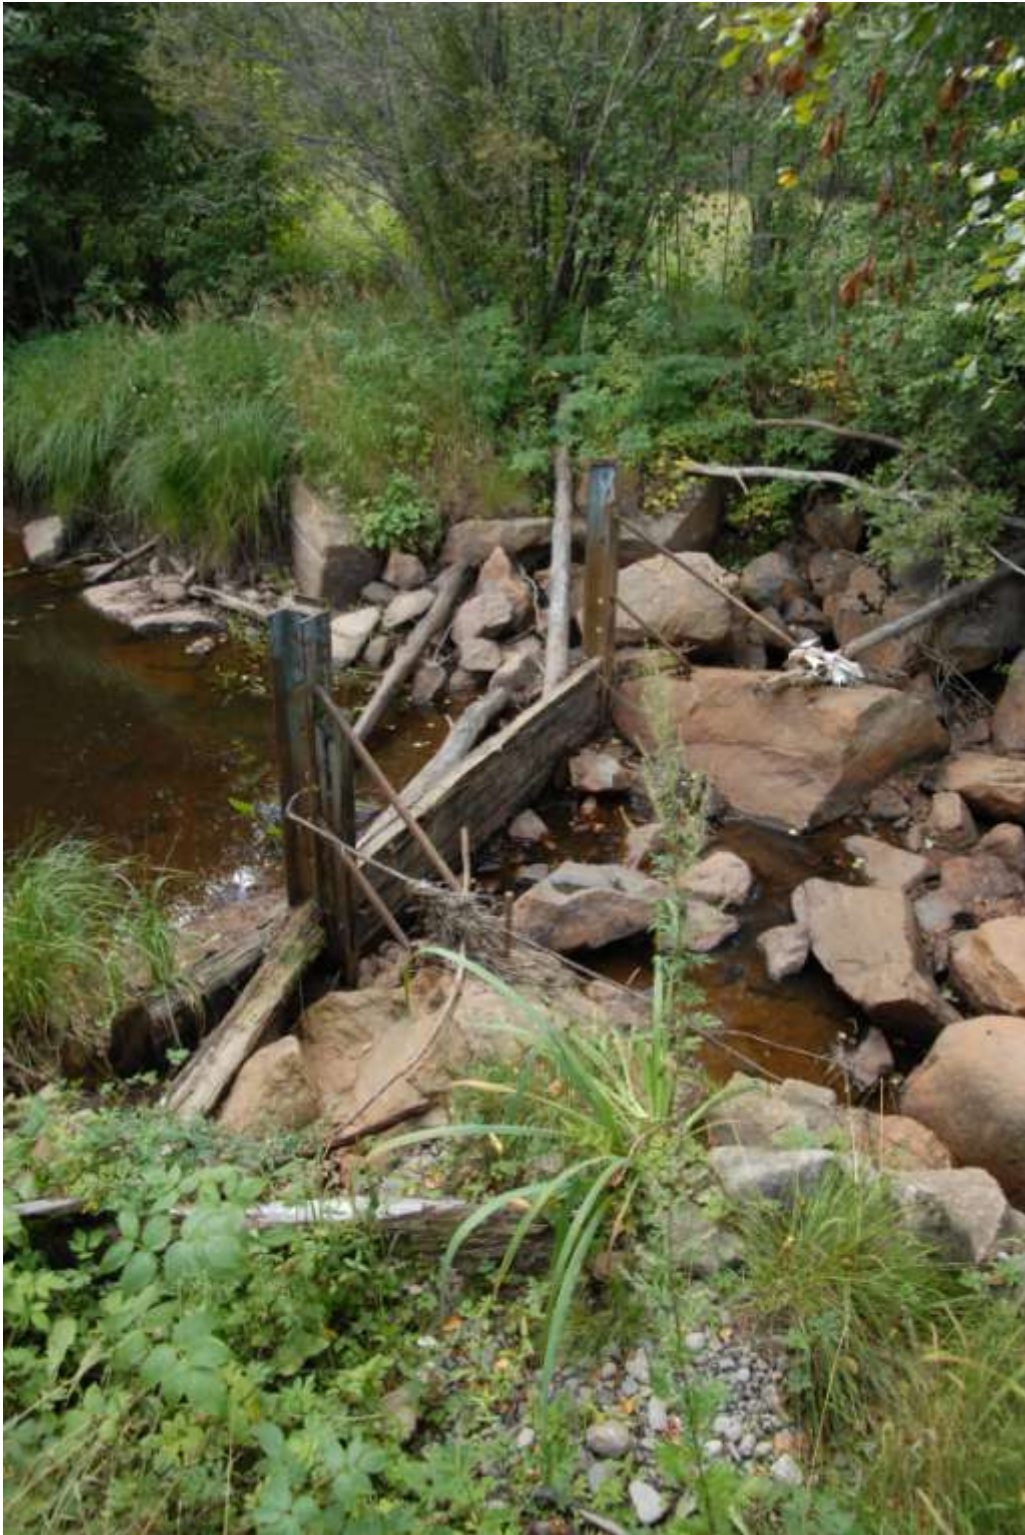
Juvajoen neljäs kohde on Veljestuvan pato, joka sijaitsee noin 300 metrin päässä kolmannesta koskesta (kuva 3). Pato on nykyisellään huonokuntoinen eikä se muodosta kaloille vaellusestettä (kuva 9).

**Kuva 9. Veljestuvan pato on heikkokuntoinen settipato.**

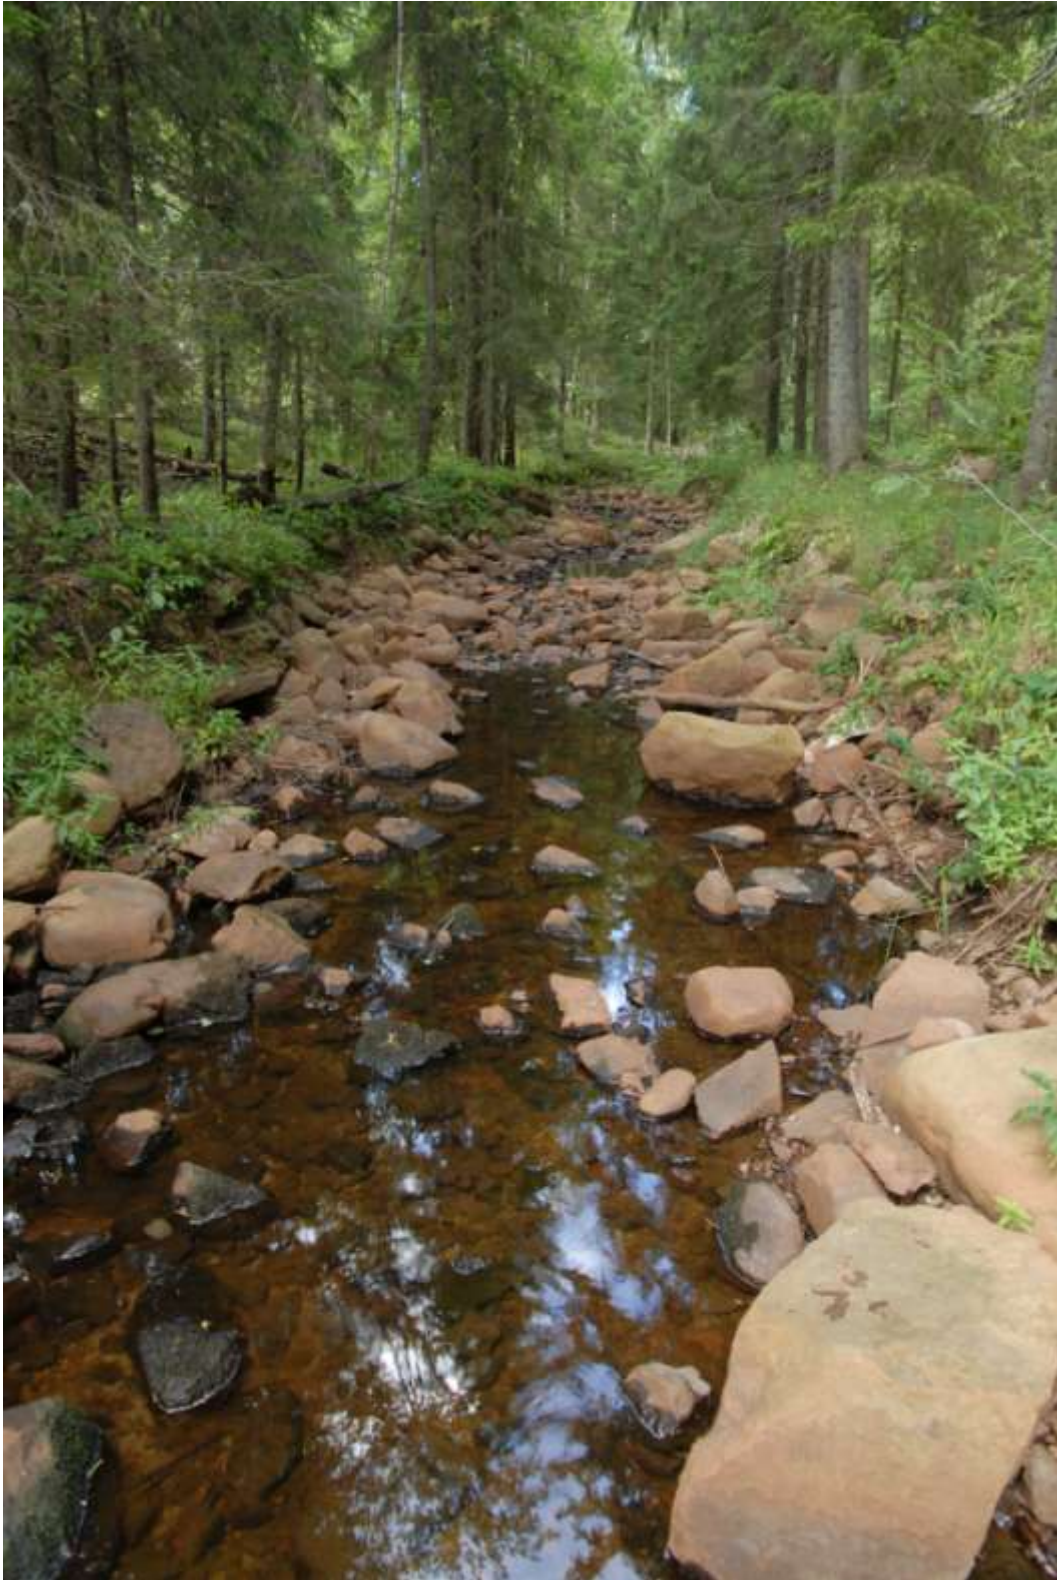
Juvajoen viides kohde on noin 400 metriä pitkä koskialue, joka sijaitsee noin 300 metrin etäisyydellä Veljestuvan padosta (kuva 3). Koski on alaosiltaan tyydyttävässä tilassa (kuva 10), kun taas kosken yläosa on voimakkaasti perattu (kuva 11).

**Kuva 10. Juvajoen neljännen kosken alaosa on runsaskivinen.**

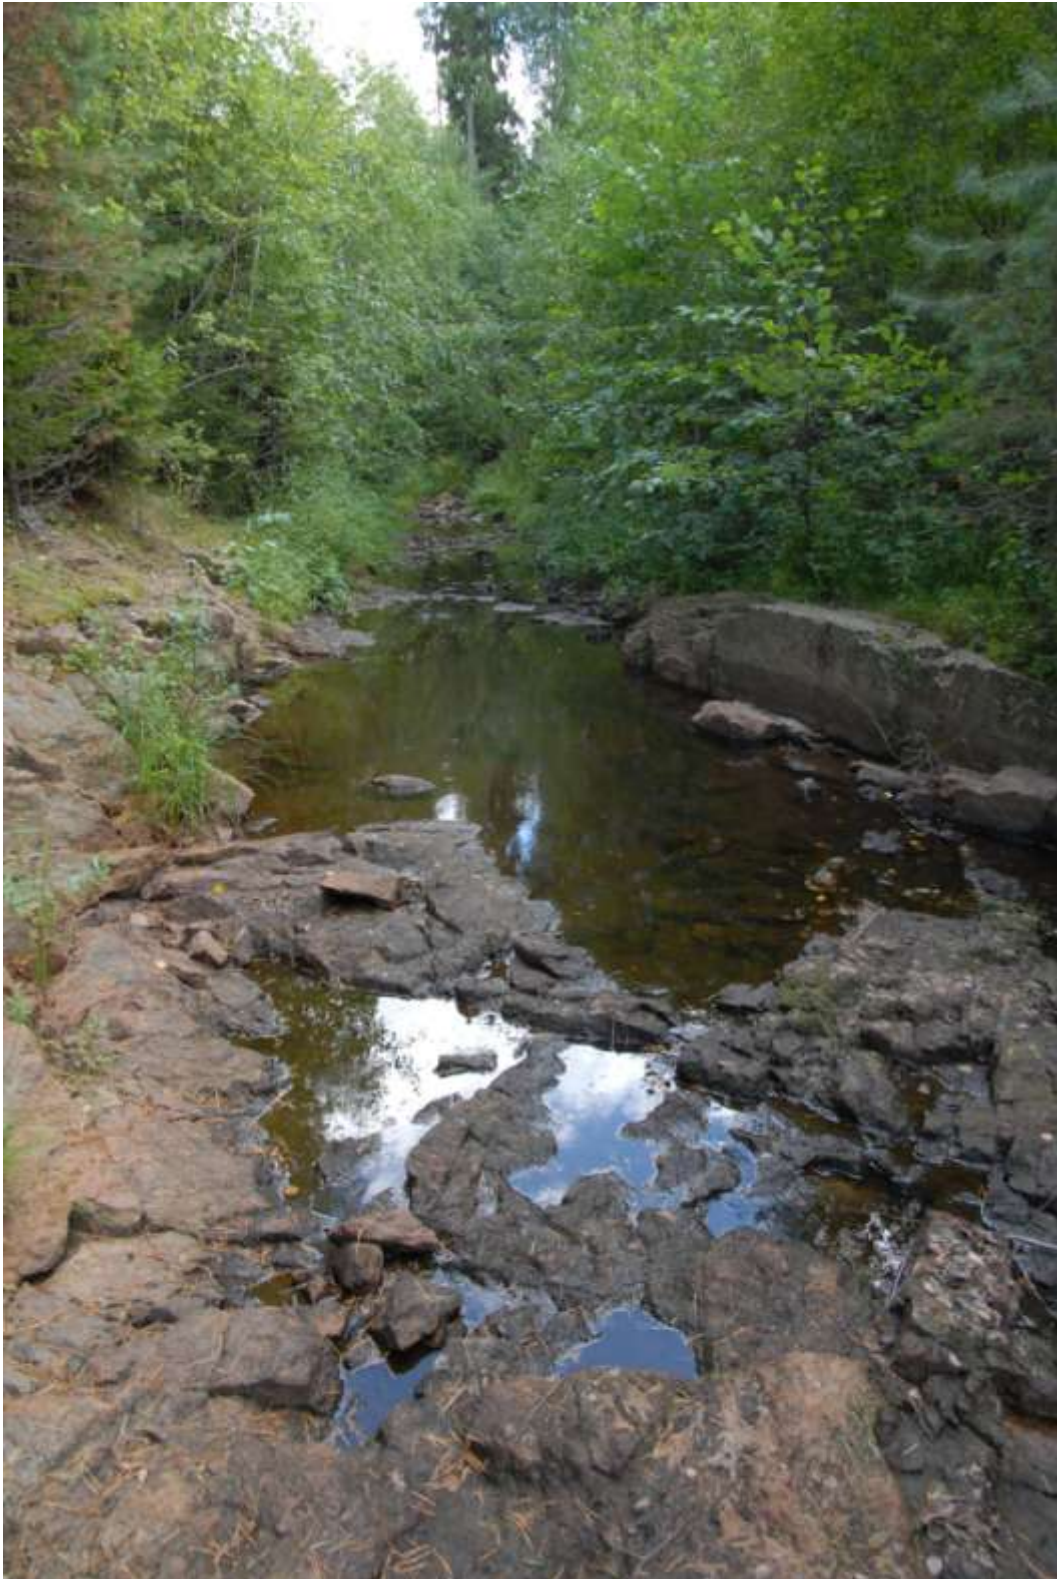
**Kuva 11. Koskialueen yläosaa on perattu ja louhittu.**

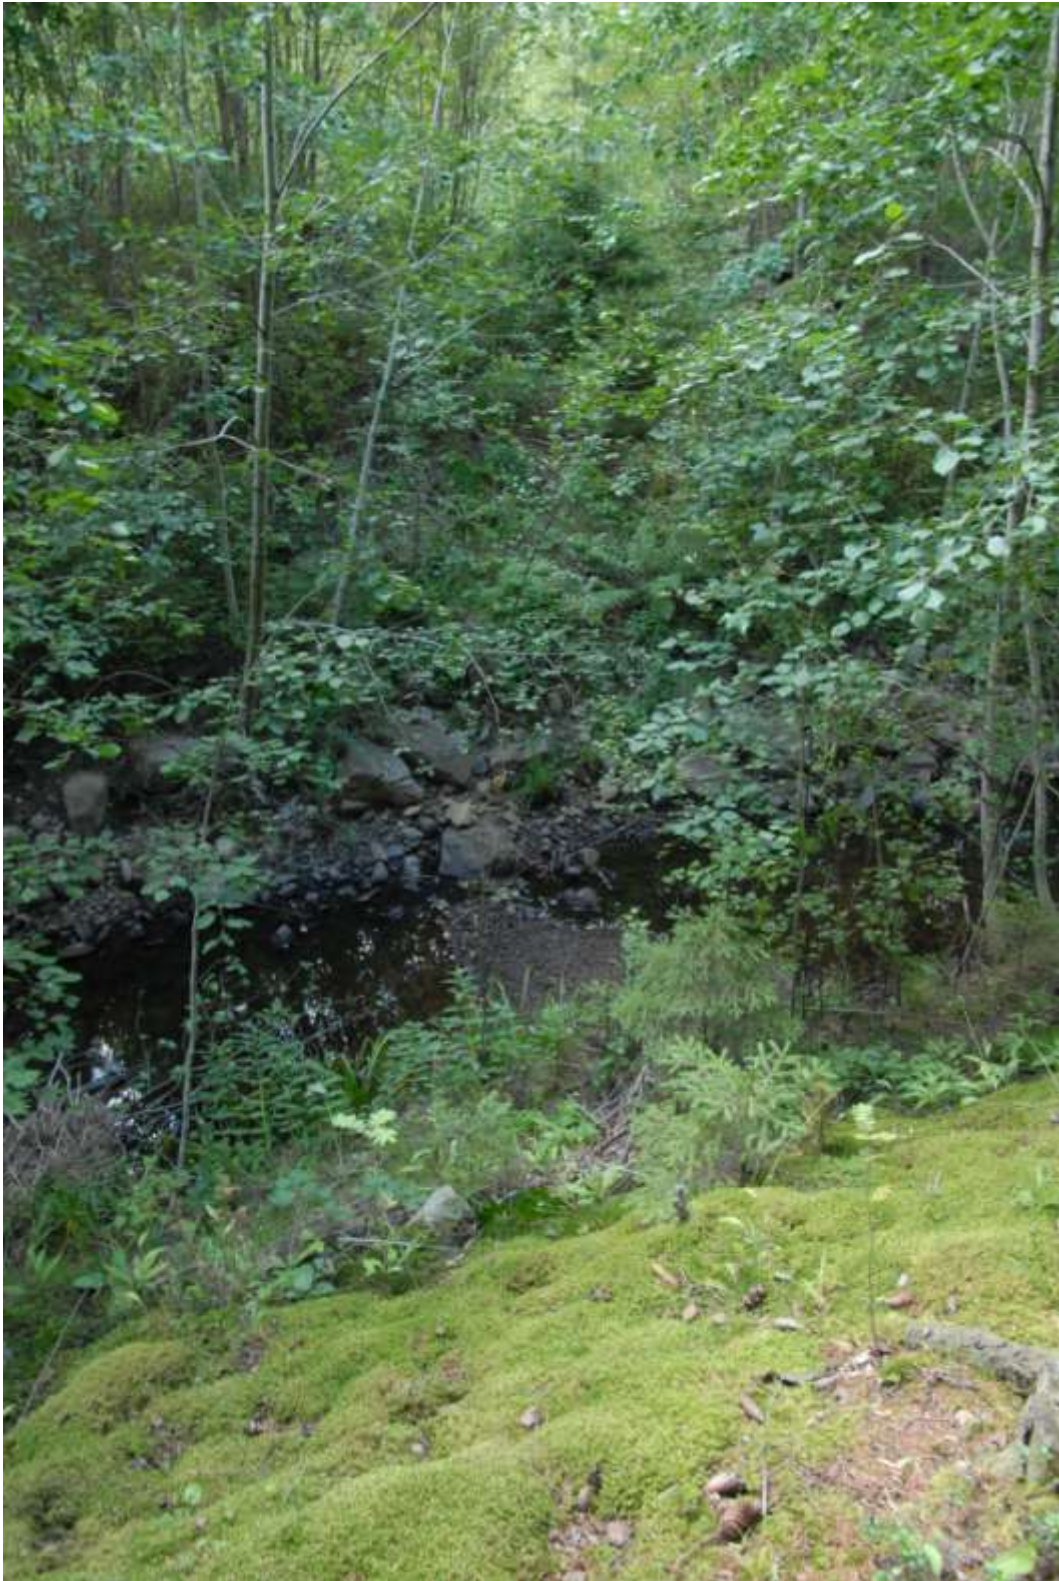
Juvajoen keskiosalla junaradan yläpuolella sijaitsee joen viides koskialue (kuva 12). Koski on perattu koko 500 metrin matkaltaan syväksi kanjoniksi (kuva 13).

**Kuva 13. Juvajoen viides koskialue on perattu syväksi kanjoniksi.**

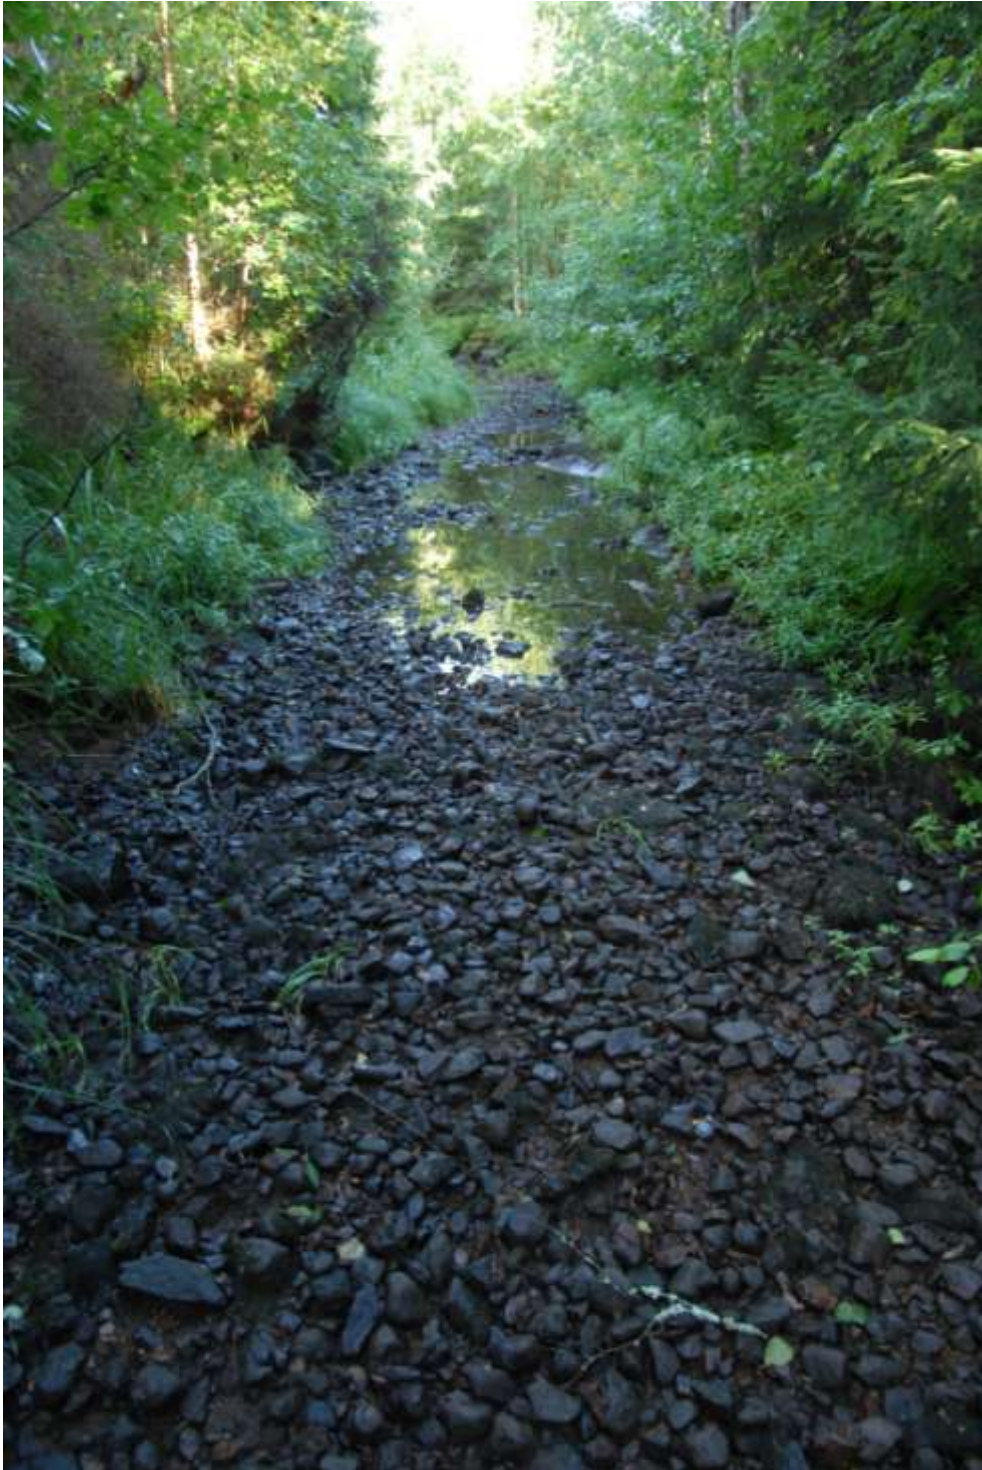
Juvajoen keskiosalla sijaitseva seitsemäs kohde on lähes 700 metrin pituinen koskialue nimeltään Koponkoski (kuva 12). Ala- ja keskiosiltaan Koponkoski on suhteellisen hyvässä tilassa (kuva 14), mutta yläosaltaan se on perattu syväksi kanjoniksi (kuva 15). Kosken alaosassa on sijainnut mylly. Siitä on jäljellä enää kosken alaosaan kasautuneita kiviroykkiöitä, jotka eivät muodosta kaloille vael-lusestettä.

**Kuva 14. Koponkosken keskiosan sorapohjaa.**

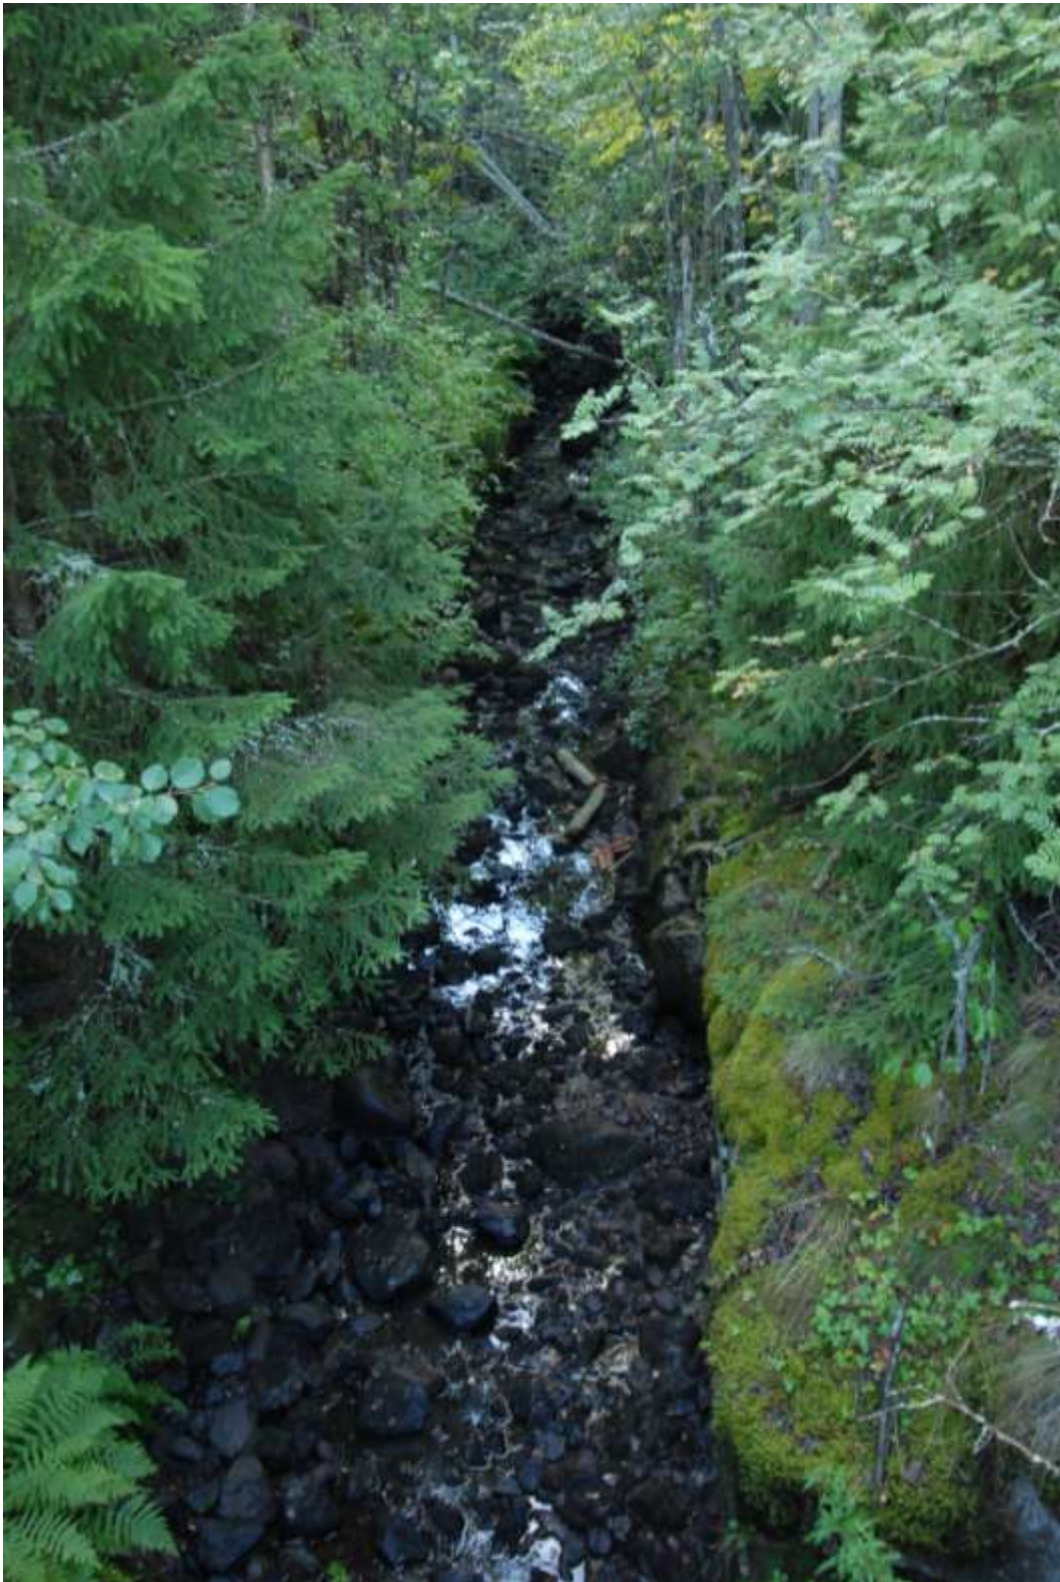
**Kuva 15. Koponkosken yläosa on perattu syväksi kanjoniksi.**

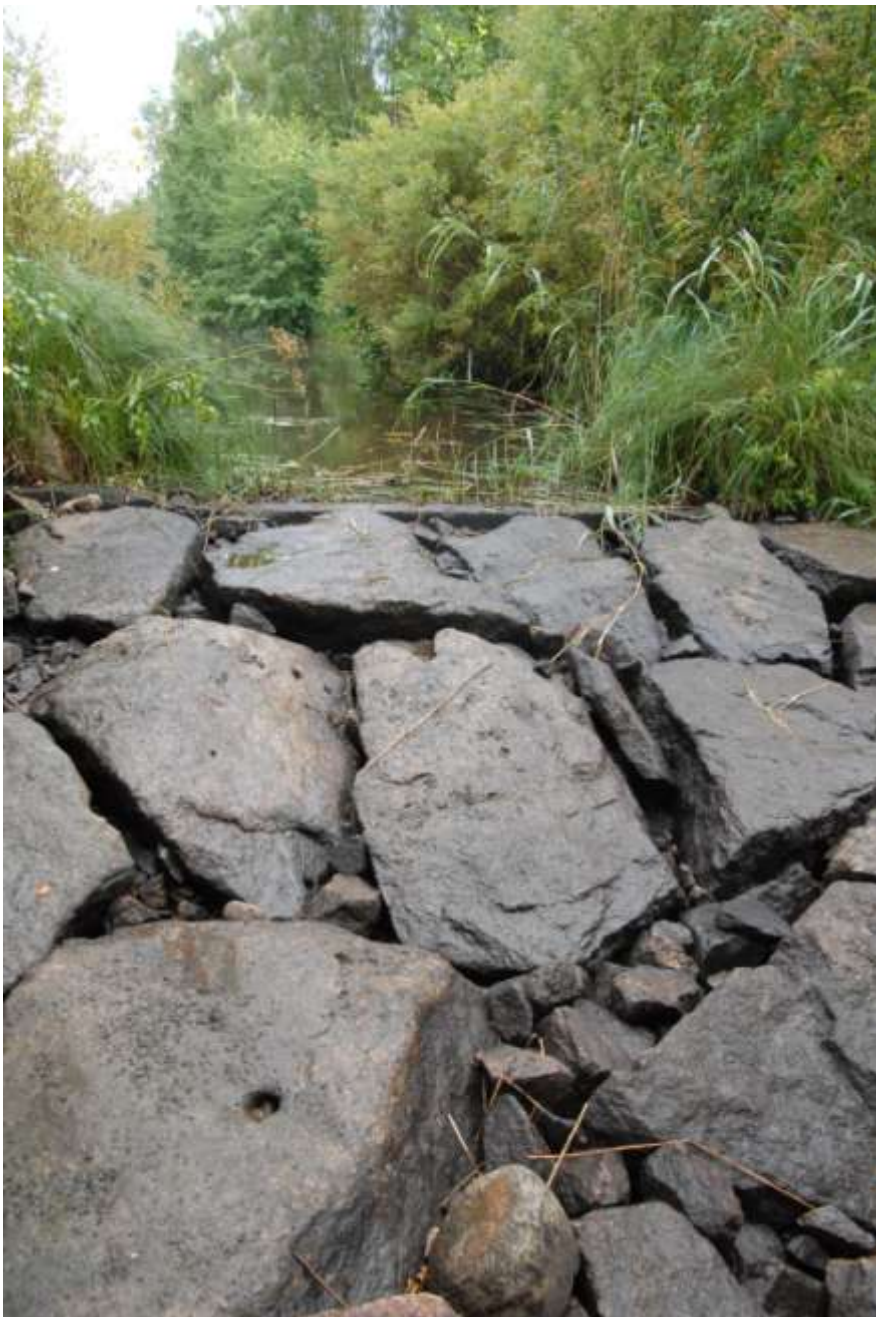
Juvajoen yhdeksäs kohde on Turajärven pohjapato, joka sijaitsee noin 300 metrin etäisyydellä järvestä (kuva 16). Pohjapato on valmistunut vuonna 2001. Padon avulla on nostettu Turajärven pintaa järven tilan parantamiseksi. Pato on rakenteeltaan kivellä vuorattu betoniseinä (kuva 17). Alivirtaamatilanteessa padosta ei virtaa lainkaan vettä Juvajokeen. Patorakenne saattaa myös vaikeuttaa kalojen vaeltamista pienillä virtaamilla.

**Kuva 17. Turajärven pohjapato.**

Olellainen ja ensisijainen toimenpide Juvajoen kalataloudellisessa kehitystyössä olisi kuitenkin Turajärven pohjapadon rakenteen muuttaminen. Nykyiseen pohjapadon tulisi tehdä alivirtaama-aukko, joka turvaisi Juvajokeen nykyistä suuremman alivirtaaman. Kuvassa 18 on malliesimerkki patorakenteesta, joka turvaisi paremmin alivirtaaman Juvajoessa.

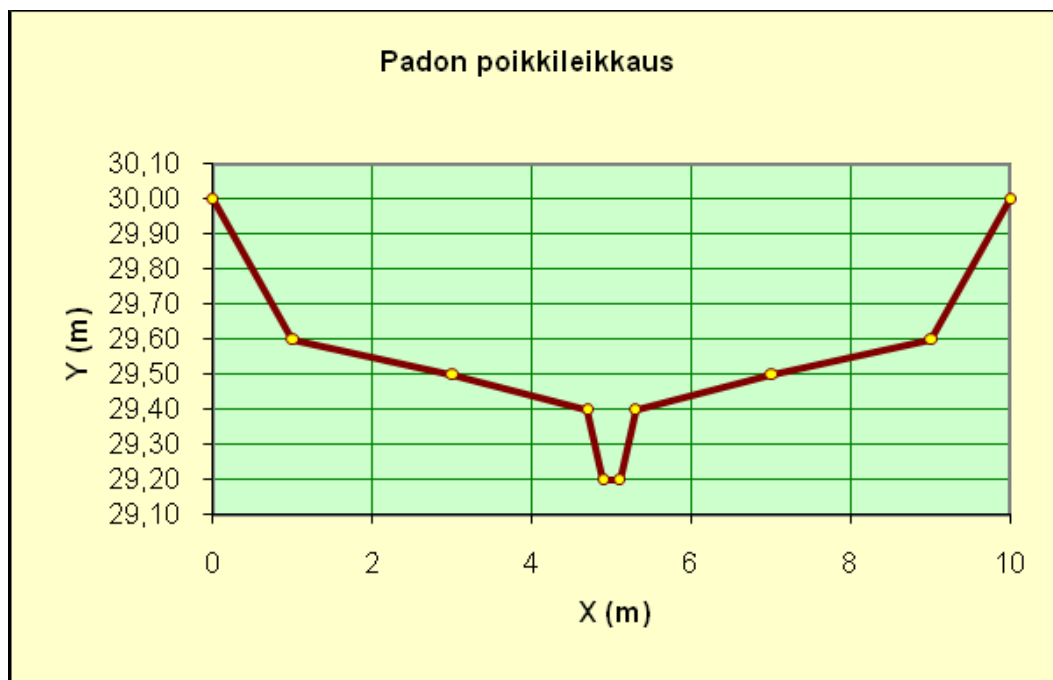
**Kuva 18. Poikkileikkauskuva Pinkjärveen suunnitellusta pohjapadosta, jossa on alivirtaama-aukko (Meisalmi 2009).**

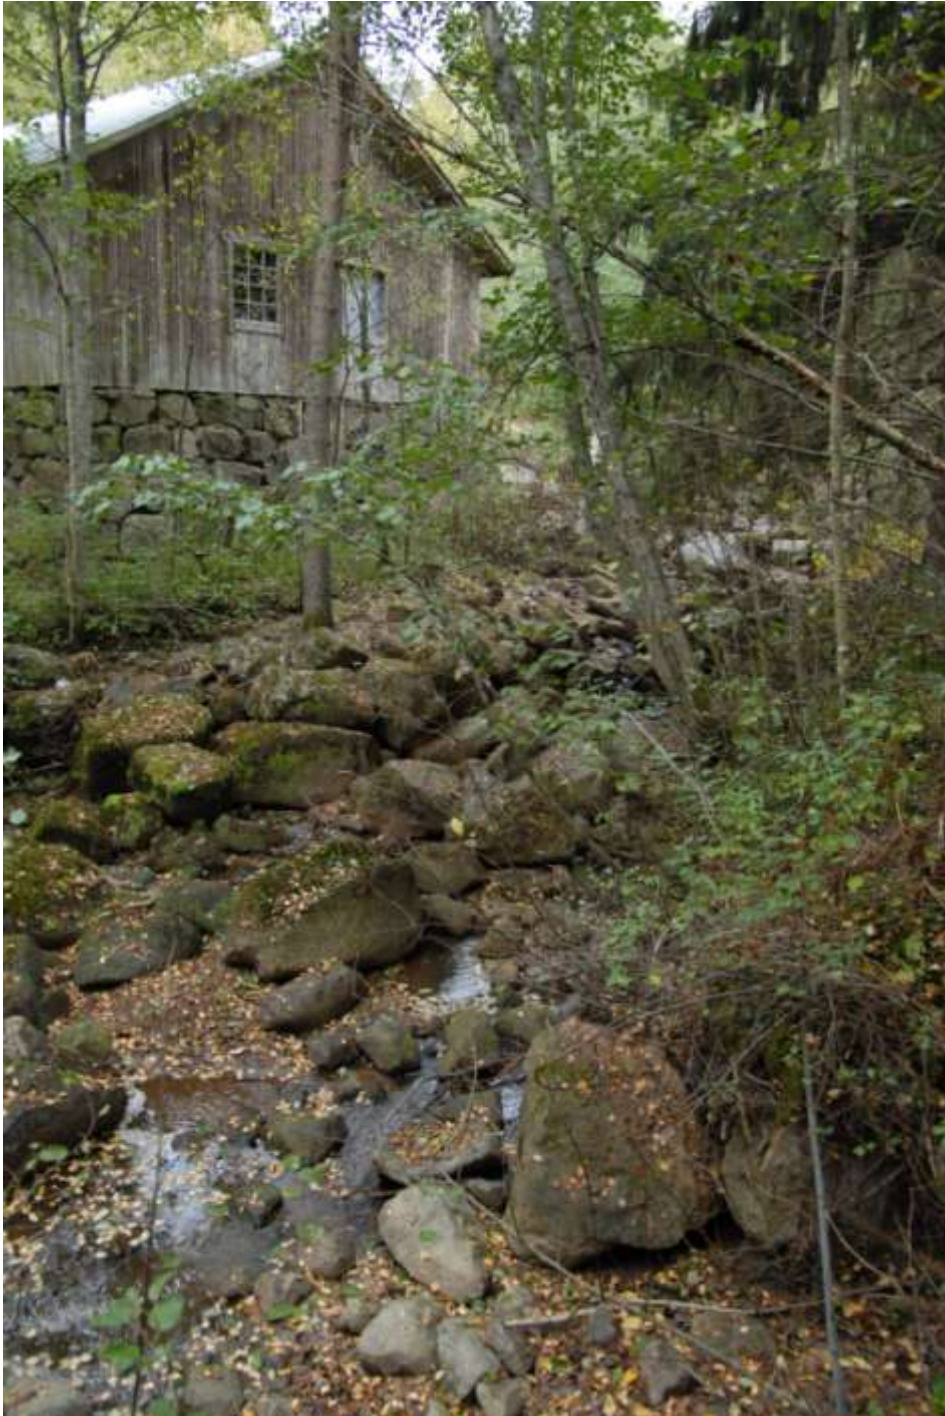
**Kuva 20. Haajanojan mylly.**

Haajanojan tärkein kunnostuskohde olisi puron ensimmäinen koskialue. Perattua koskiuomaa voisi monipuolistaa matalilla kiveyksillä ja soraikkorakenteilla.
