# **Juvajoen, Haajanojan ja Lammas- koskenojen kalataloudellinen kunnostustarveselvitys**

Jussi Aaltonen  
2013

Pyhäjärvi-instituutin julkaisuja

Sarja B nro 25

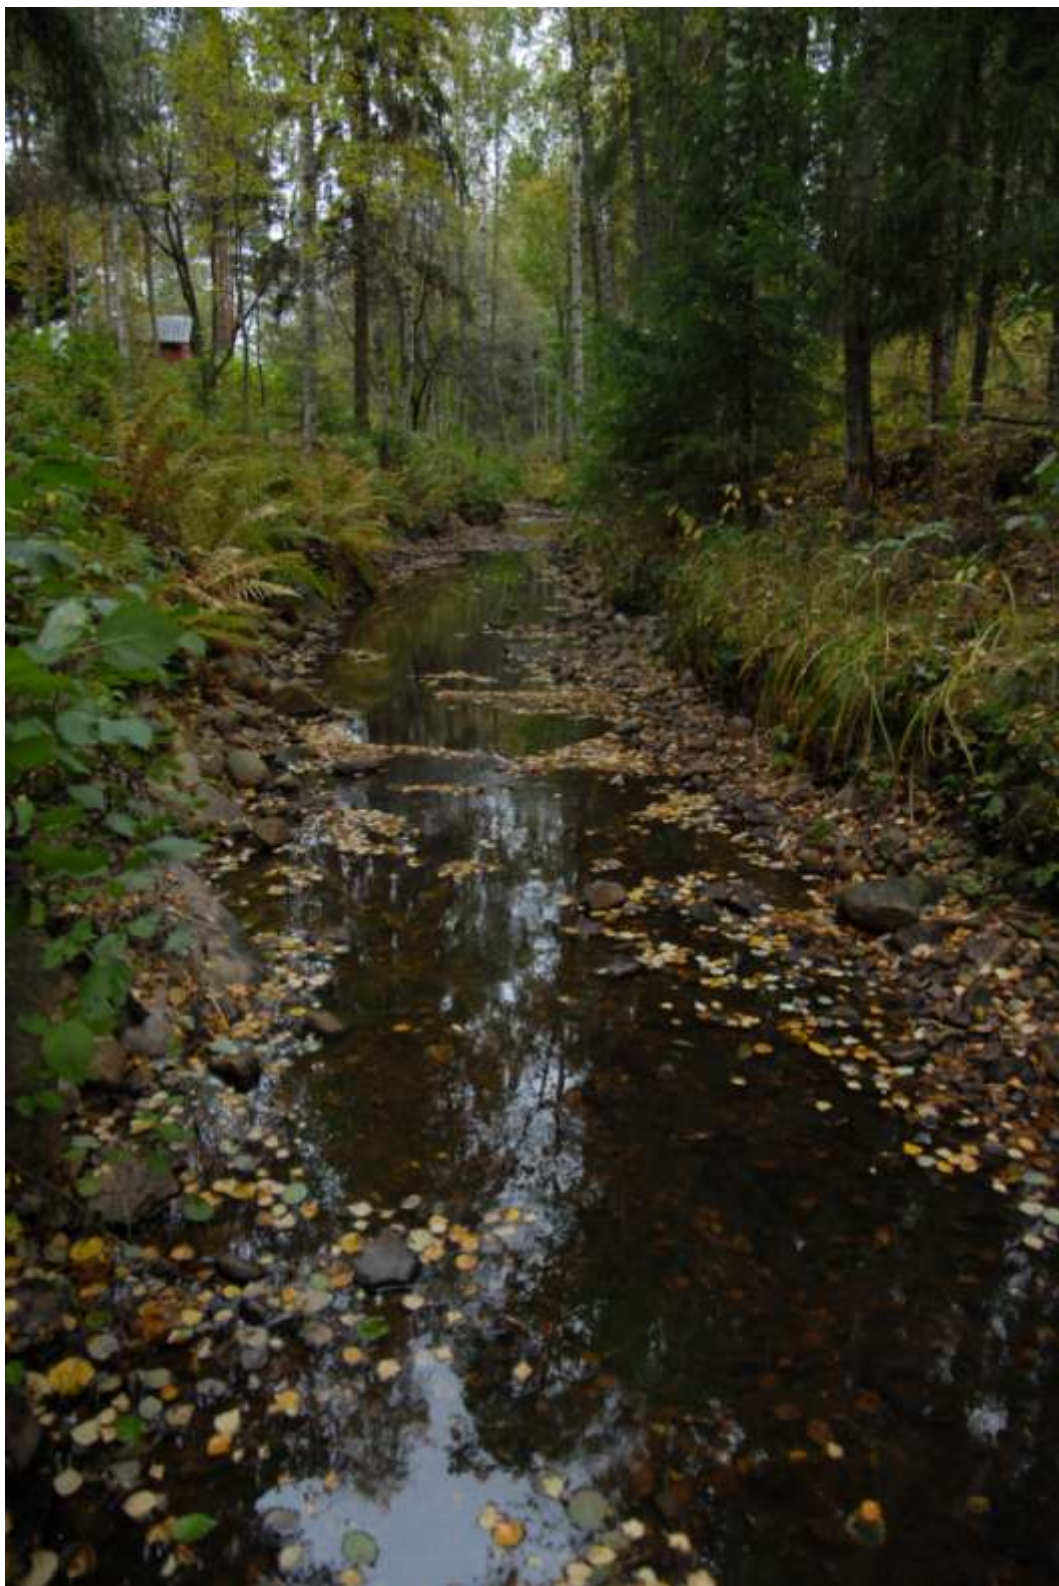
**Kuva 21. Perattua koskialuetta Haajanojan alaosaalla.**

Haajanojan tärkein kunnostuskohde olisi puron ensimmäinen koskialue. Perattua koskiuomaa voisi monipuolistaa matalilla kiveyksillä ja soraikkorakenteilla.

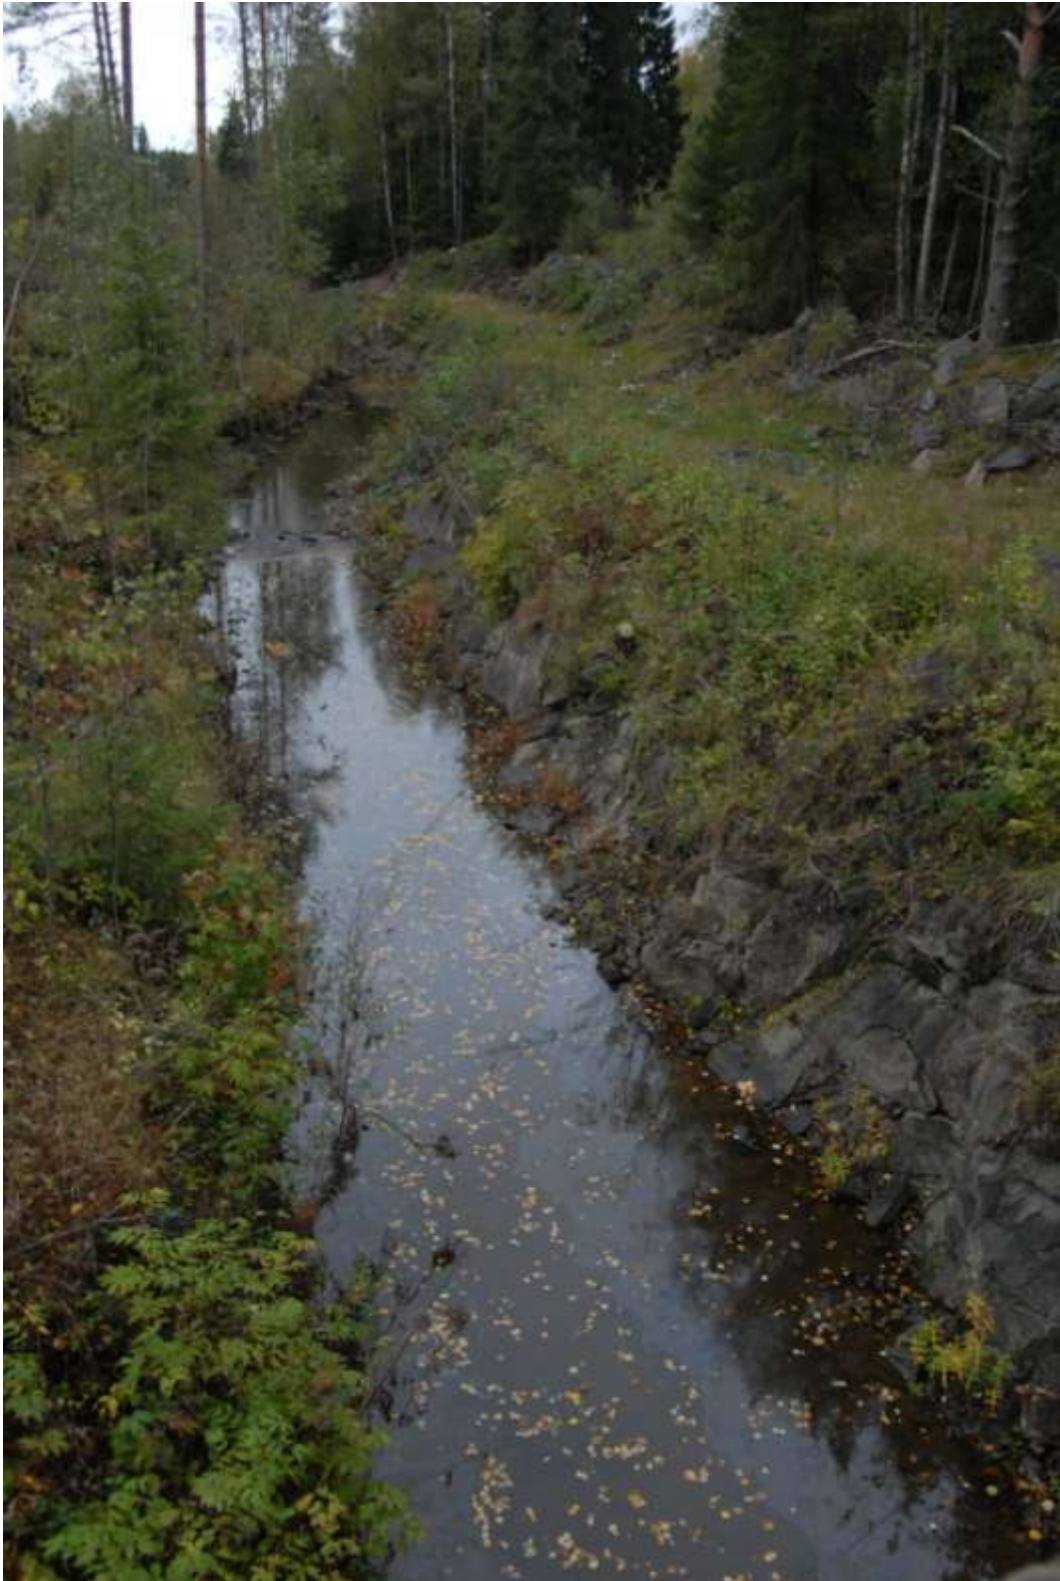
Haajanojan toinen koski sijaitsee noin 300 metrin päässä ensimmäisestä koskesta (kuva 19). Koski on louhittu ja perattu kokonaisuudessaan (kuva 22).

**Kuva 22. Haajanojan toinen koskialue on louhittu kanavaksi.**

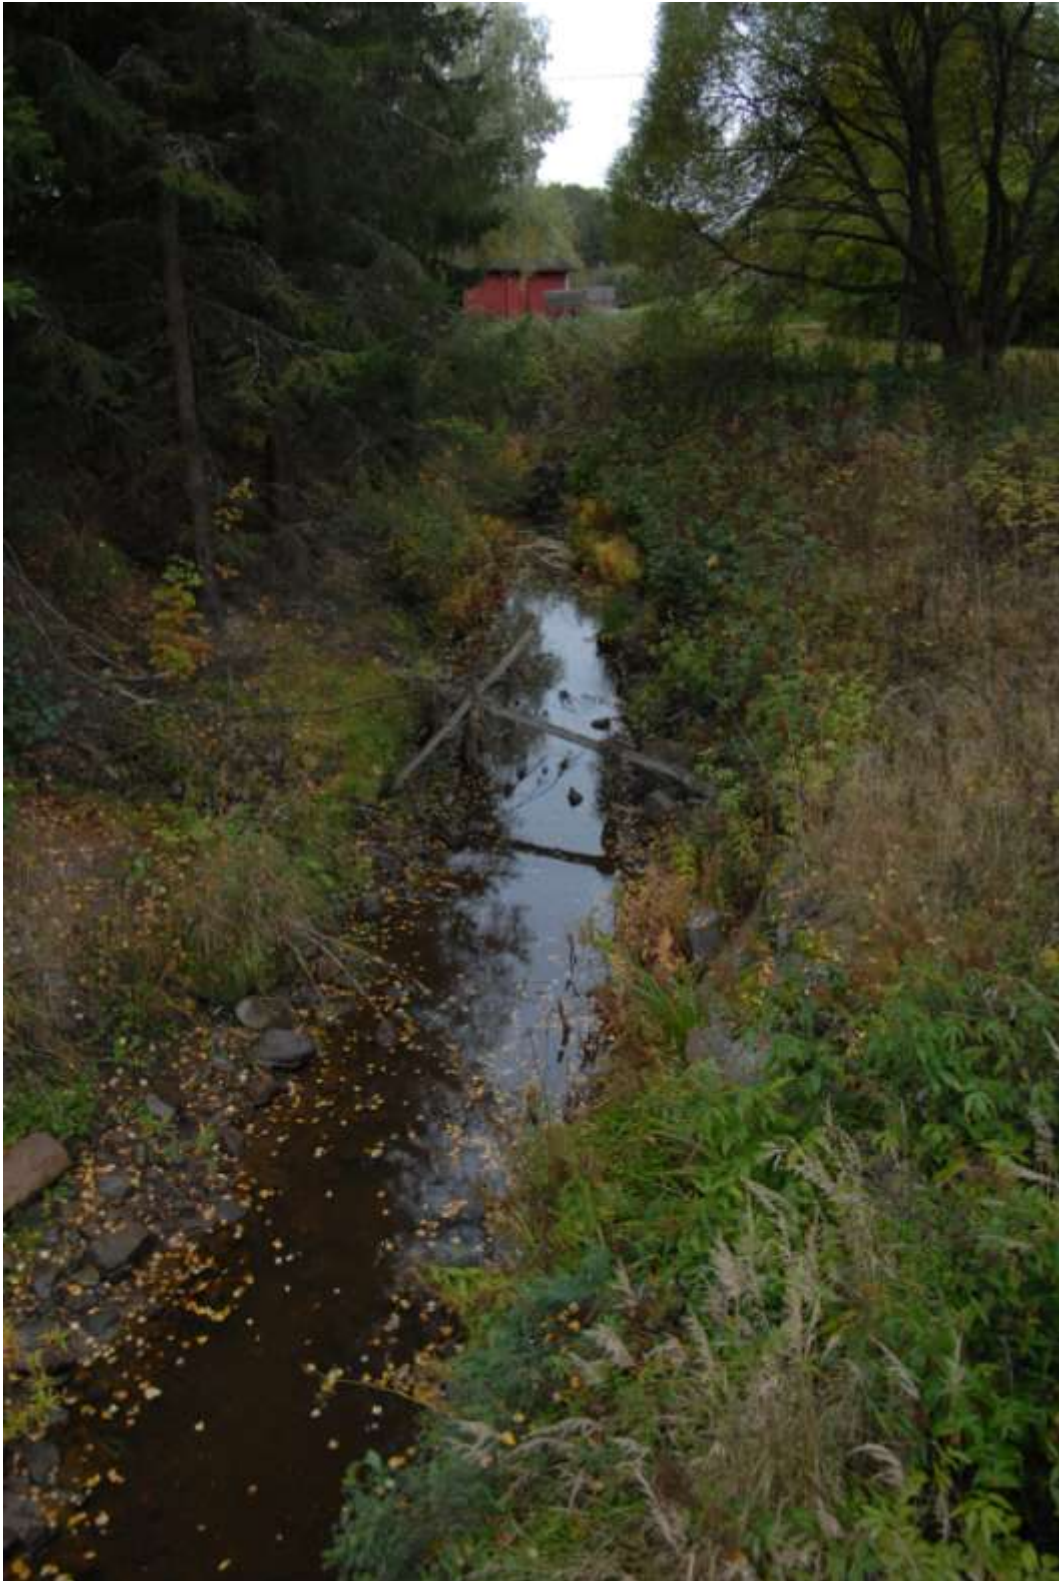
Haajanojan kolmas koski sijaitsee noin 600 metrin päässä edeltävästä koskesta (kuva 19). Koski on perattu olemattomiin (kuva 23).

**Kuva 23. Haajanojan kolmas koski on perattu.**

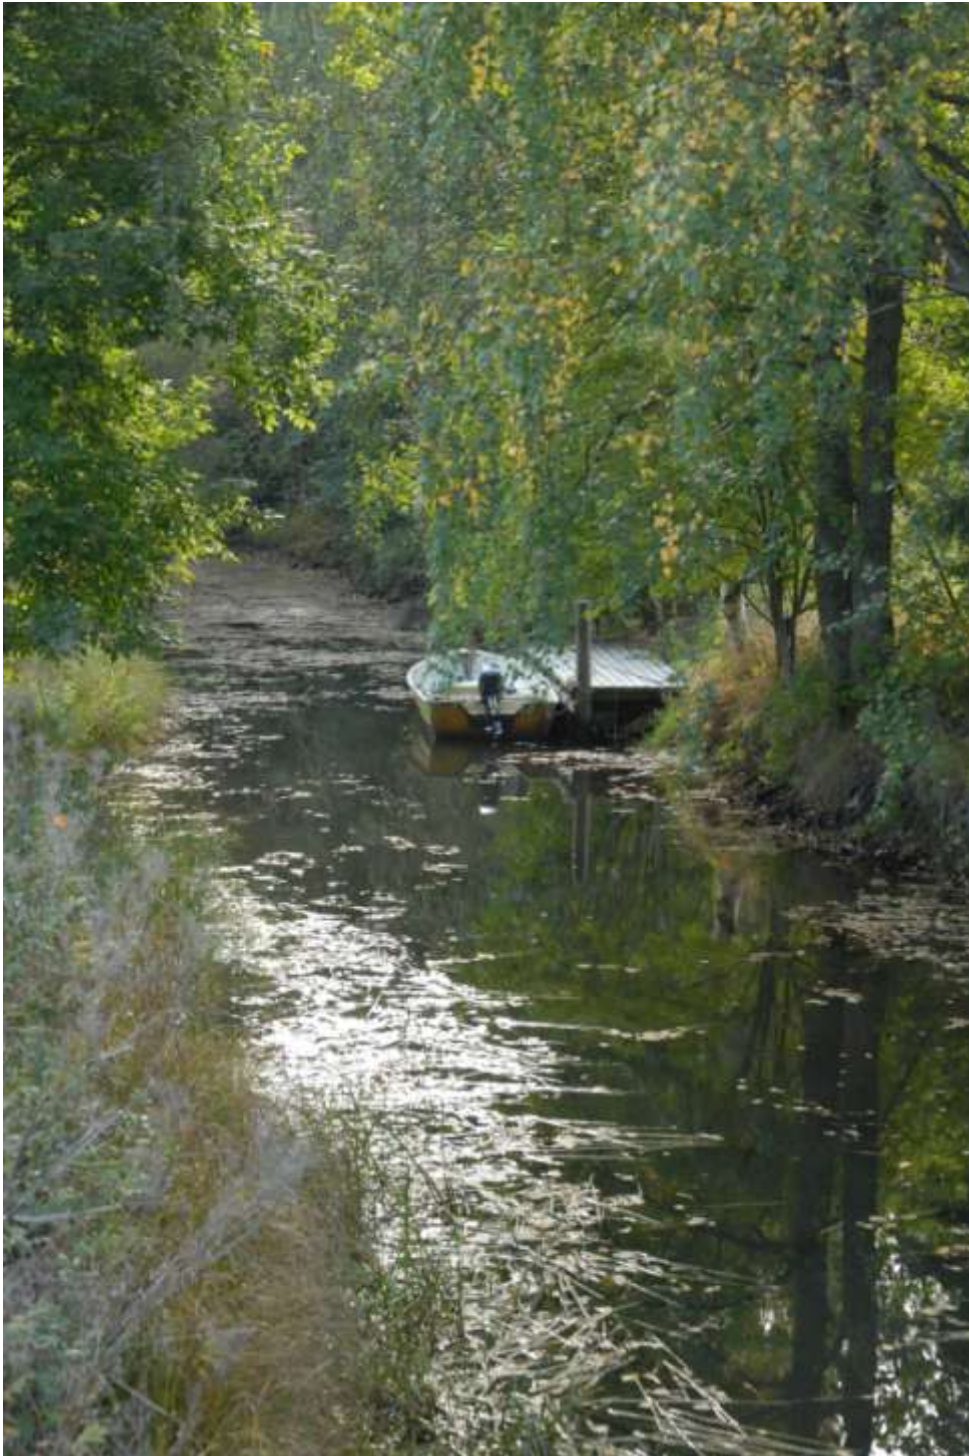
**Kuva 25. Lammaskoskenojan alaosa on veneilykelpoinen.**

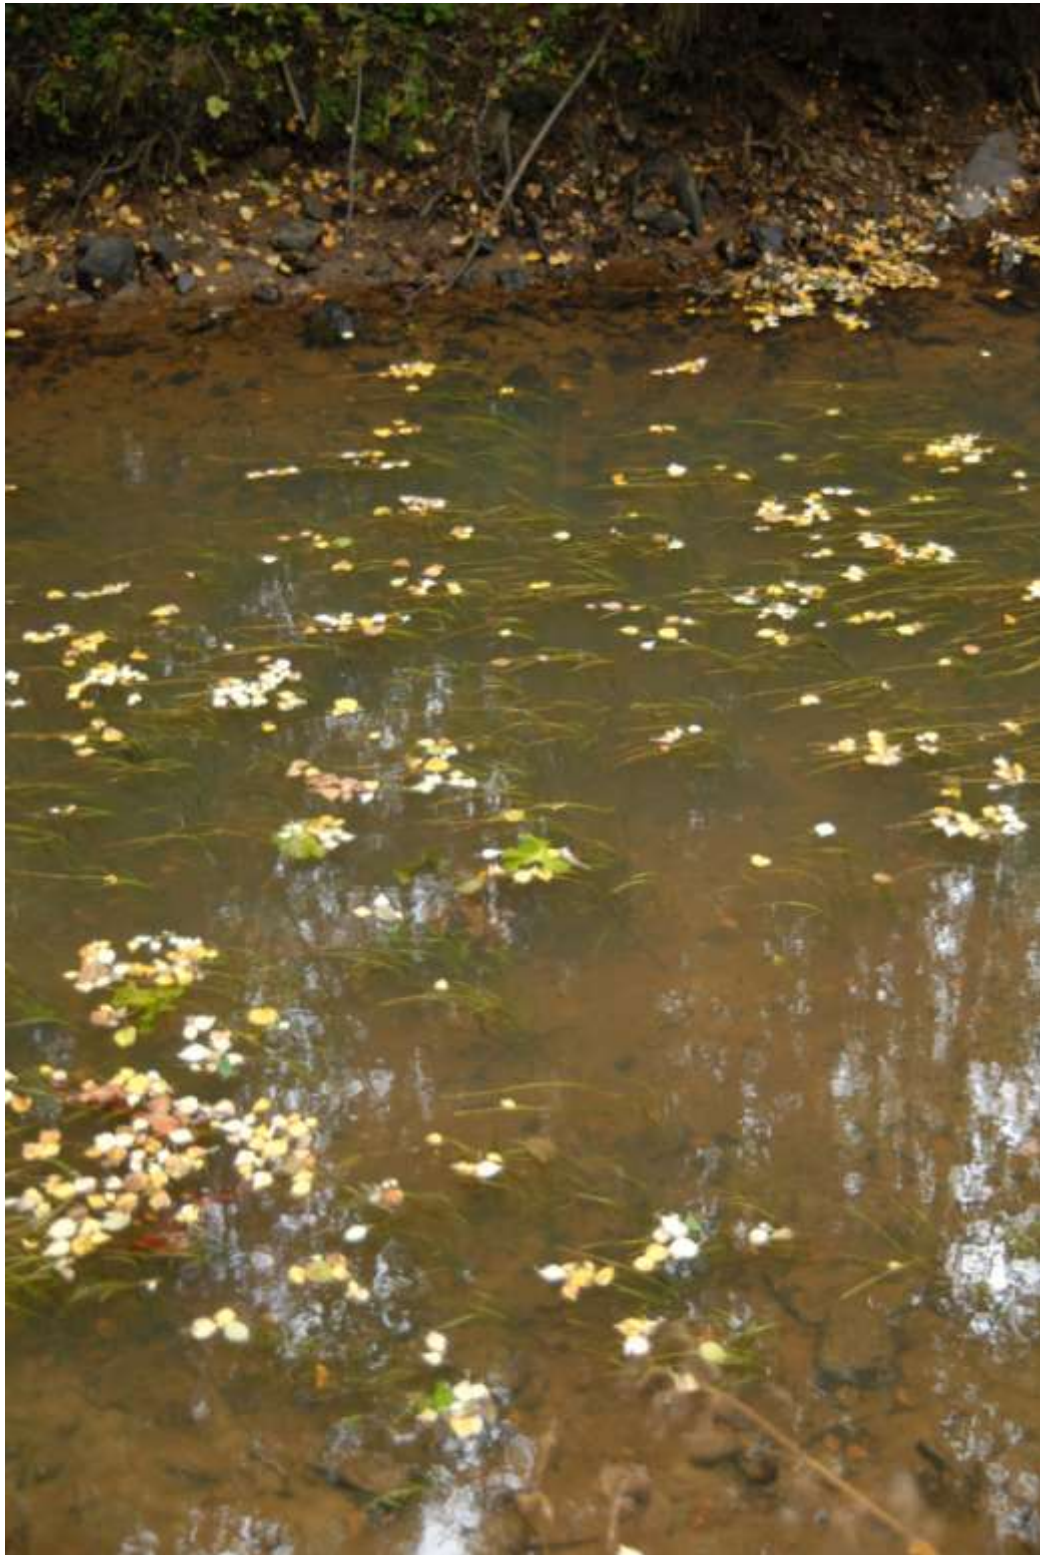
Varsinainen kohde on tasaiseksi perattu entinen koskialue (kuva 26). Kohteen rantatörmillä on runsaasti perkauskivikkoa. Paikalle pystyisi muodostamaan muutamia loivapiirteisiä kutusoraikkoja taimenille. Runsaampaa kiveämistä ei voi tehdä, sillä uoman kiveäminen voisi aiheuttaa tulvimista yläpuolisilla alavilla mailla. Alueen vedenkorkeuteen vaikuttaa myös meriveden korkeus.

**Kuva 26. Lammaskoskenojan ensimmäinen kohde on perattu virtapaikka.**

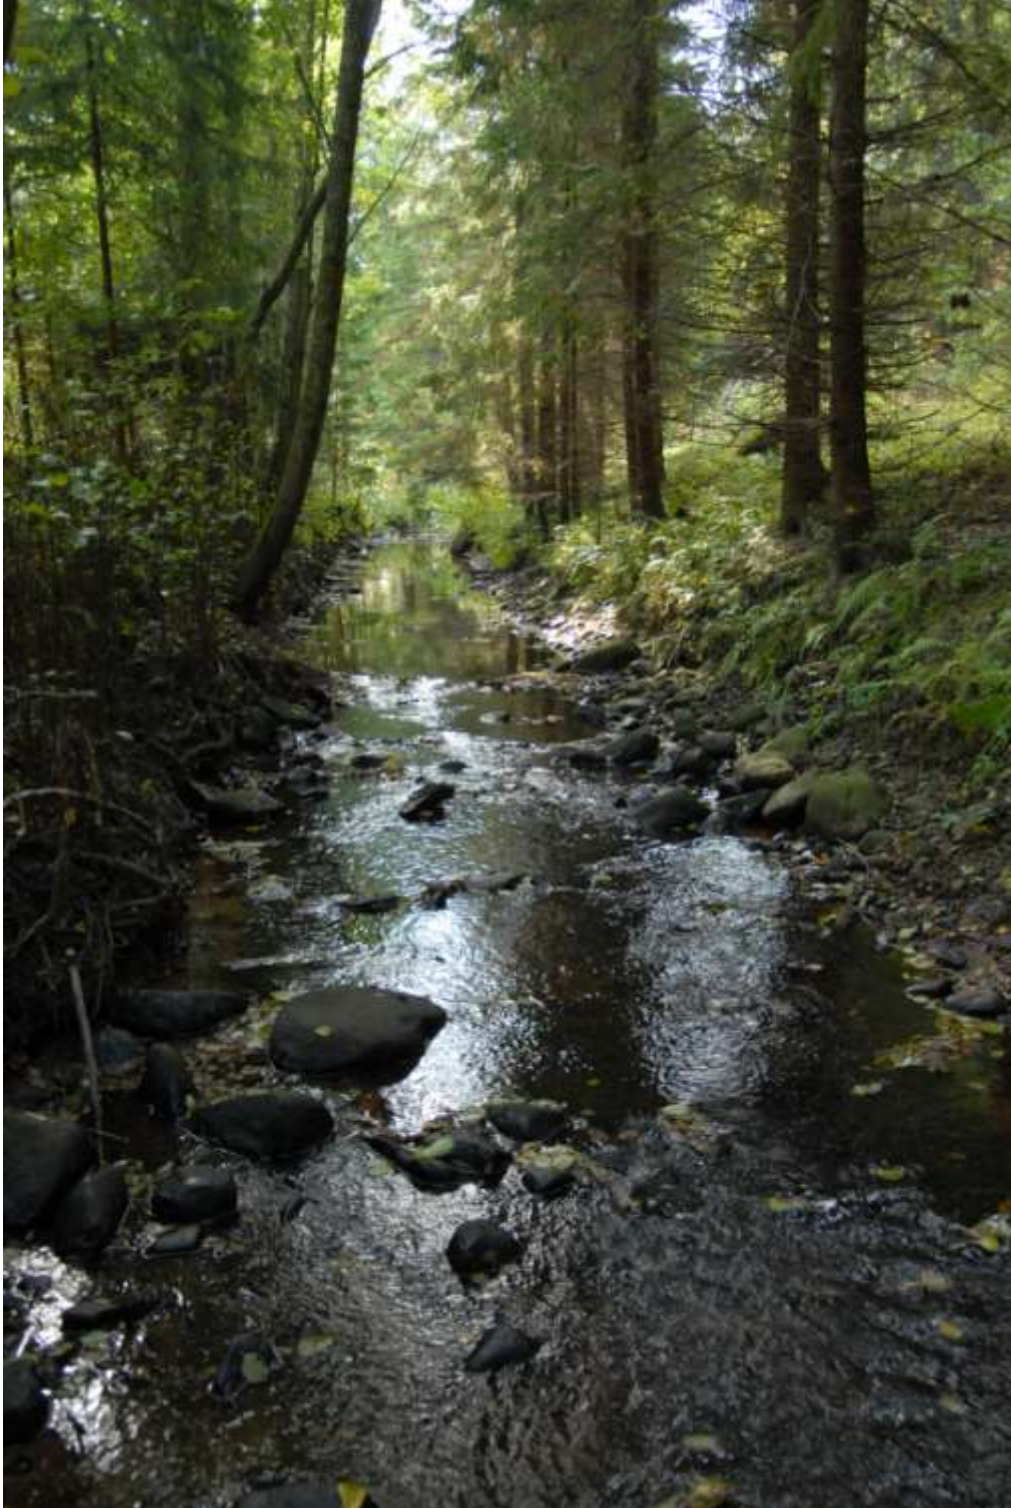
Lammaskoskenojan toinen kohde on puron ensimmäinen varsinainen koskialue. Kohde sijaitsee Koskenvainion peltoaukean alapuolella (kuva 24). Koskessa on kohtalaisesti pudotuskorkeutta huolimatta siitä, että sitä on ajan saatossa perattu (kuva 27). Koskiosuuden pituus on noin 150 metriä, ja se on nykyisellään kohtalaisessa tilassa. Puron alivirtaama on tällä alueella erityisen hyvä.

**Kuva 27. Lammaskoskenojan ensimmäinen koskialue.**

Puron merkittävimmät koskialueet (kohteet 2, 4 ja 5) tulisi kunnostaa taimenen lisääntymisalueiksi. Erityisen tärkeää on kutosoraikkojen määrän lisääminen koski- ja virtapaikoissa.

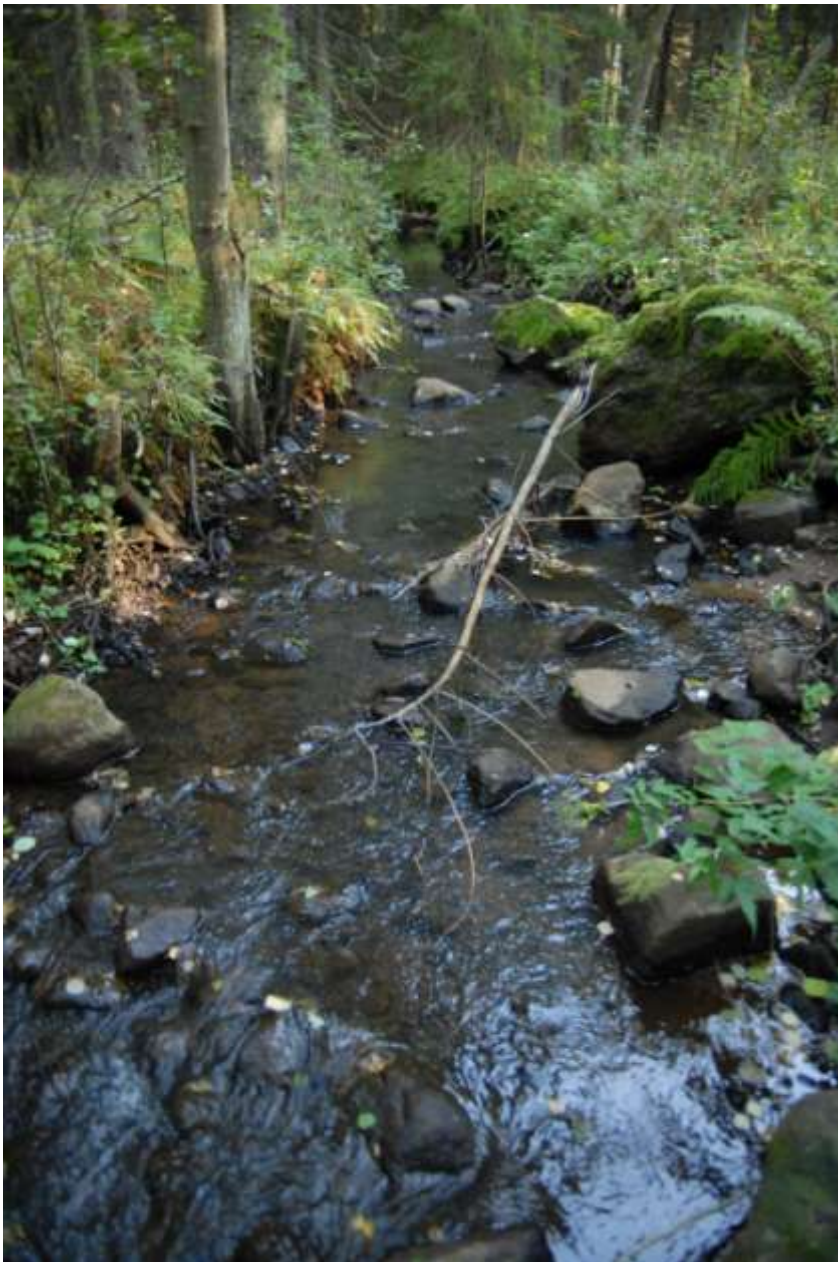
Neljäs kohde on Lammaskoskenojan toinen varsinainen koskialue. Kohde sijaitsee Kuivalahdentien yläpuolella metsässä (kuva 24). Koskialue on kohtalaisessa tilassa (kuva 28). Kosken pituus on noin 250 metriä.

**Kuva 28. Lammaskoskenojan toinen koskialue on kohtalaisessa tilassa.**

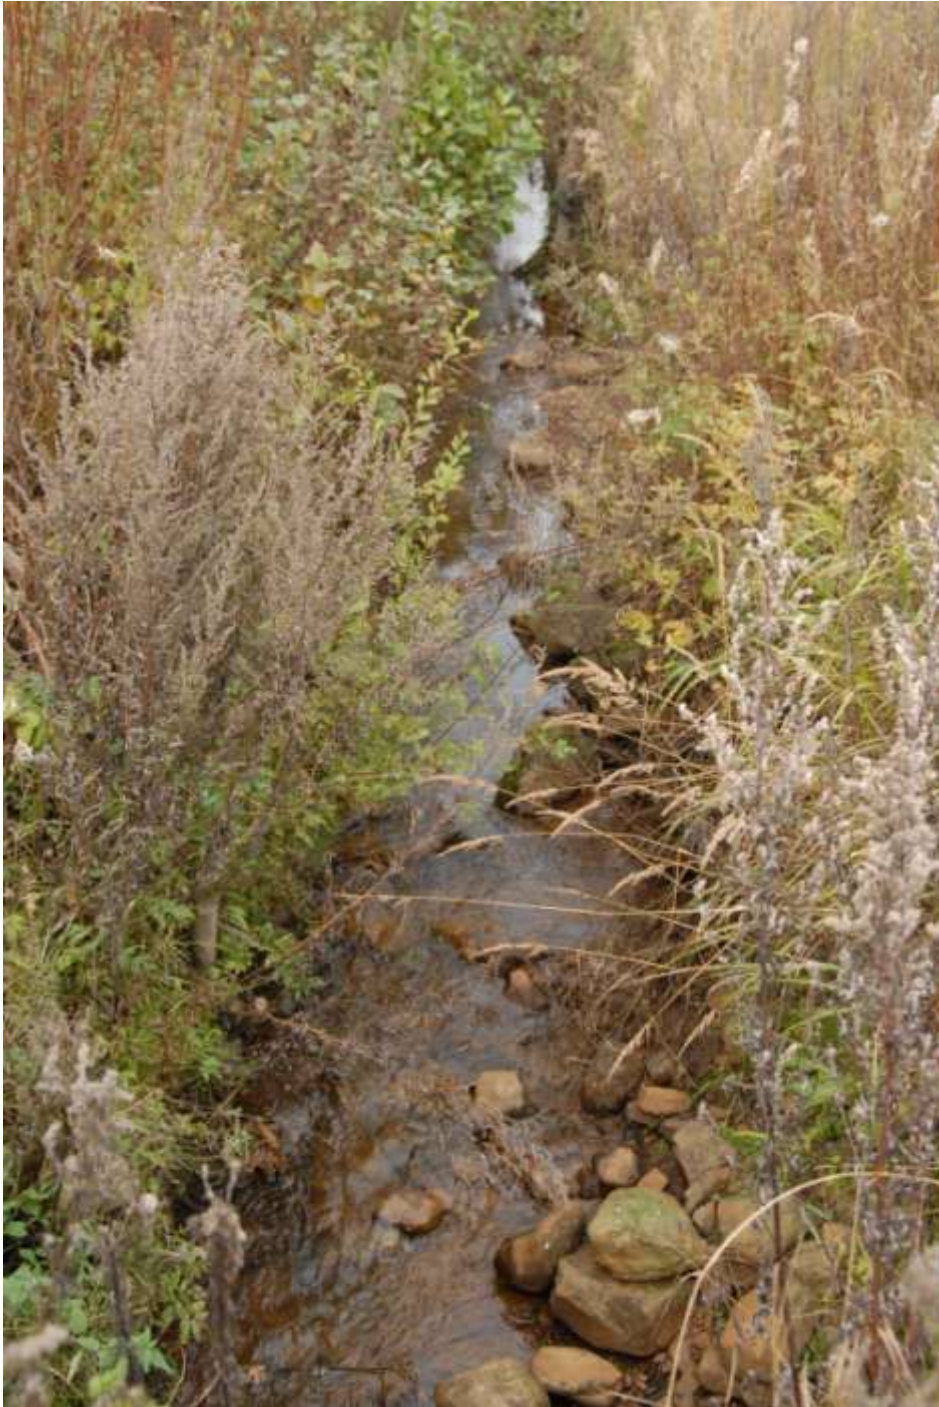
Lammaskoskenojan viides kohde on koskialue, joka sijaitsee Isoperkko-nimisellä peltoauekalla (kuva 24). Koskialueella on pituutta yhteensä noin 650 metriä. Puro kulkee peltojen keskellä kivikkoisena ja perattuna (kuva 29). Uoma on tällä osuudella tasaisesti laskeva. Alue soveltuisi nykyiselläänkin taimenen poikastuotanto-alueeksi. Paikalla on saattanut sijaita aikanaan myös mylly, sillä puron pohjoispuolella kulkee Myllytie.

**Kuva 29. Viides kohde on koskialue peltojen keskellä.**

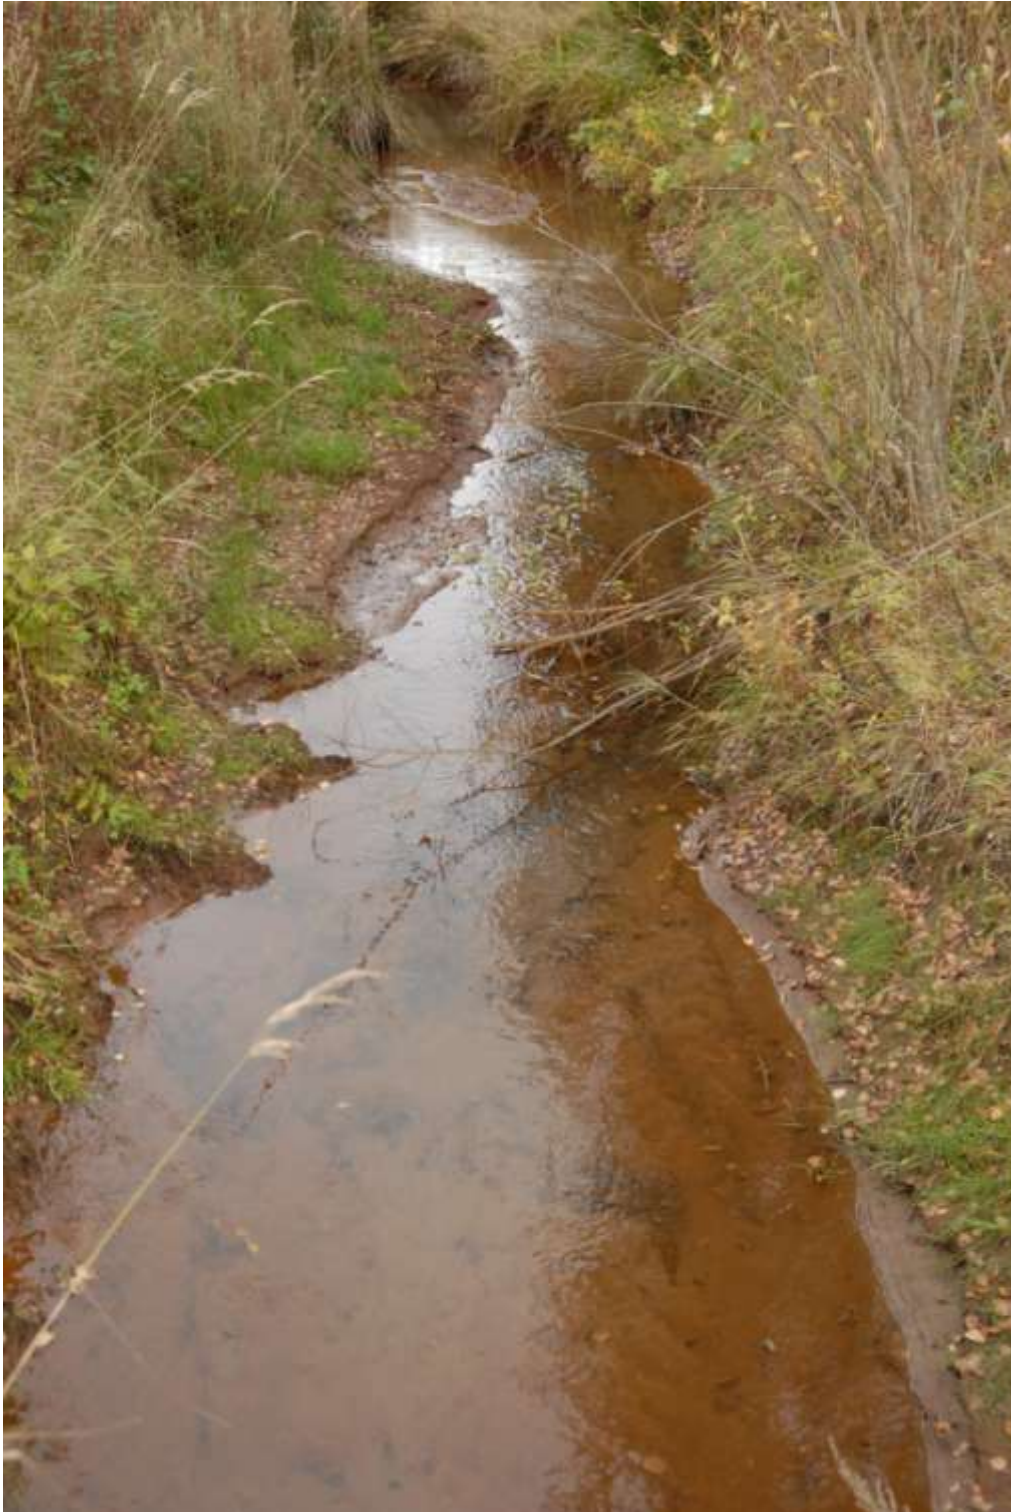
Lammaskoskenojan kuudes kohde on perattu virtapaikka, joka sijoittuu kohtaan, jossa puroon laskee pohjoisesta pohjavesisyöttöinen sivuoja (kuva 24). Virtapaikka on tasaiseksi kaivettu. Uoma on tällä alueella hiekkapohjainen (kuva 30). Kohdeella ei ole erityistä kalataloudellista merkitystä, mutta se voisi nykyiselläänkin toimia poikasten kasvuympäristönä.

**Kuva 30. Puro kulkee alueella hiekkapohjaisena.**

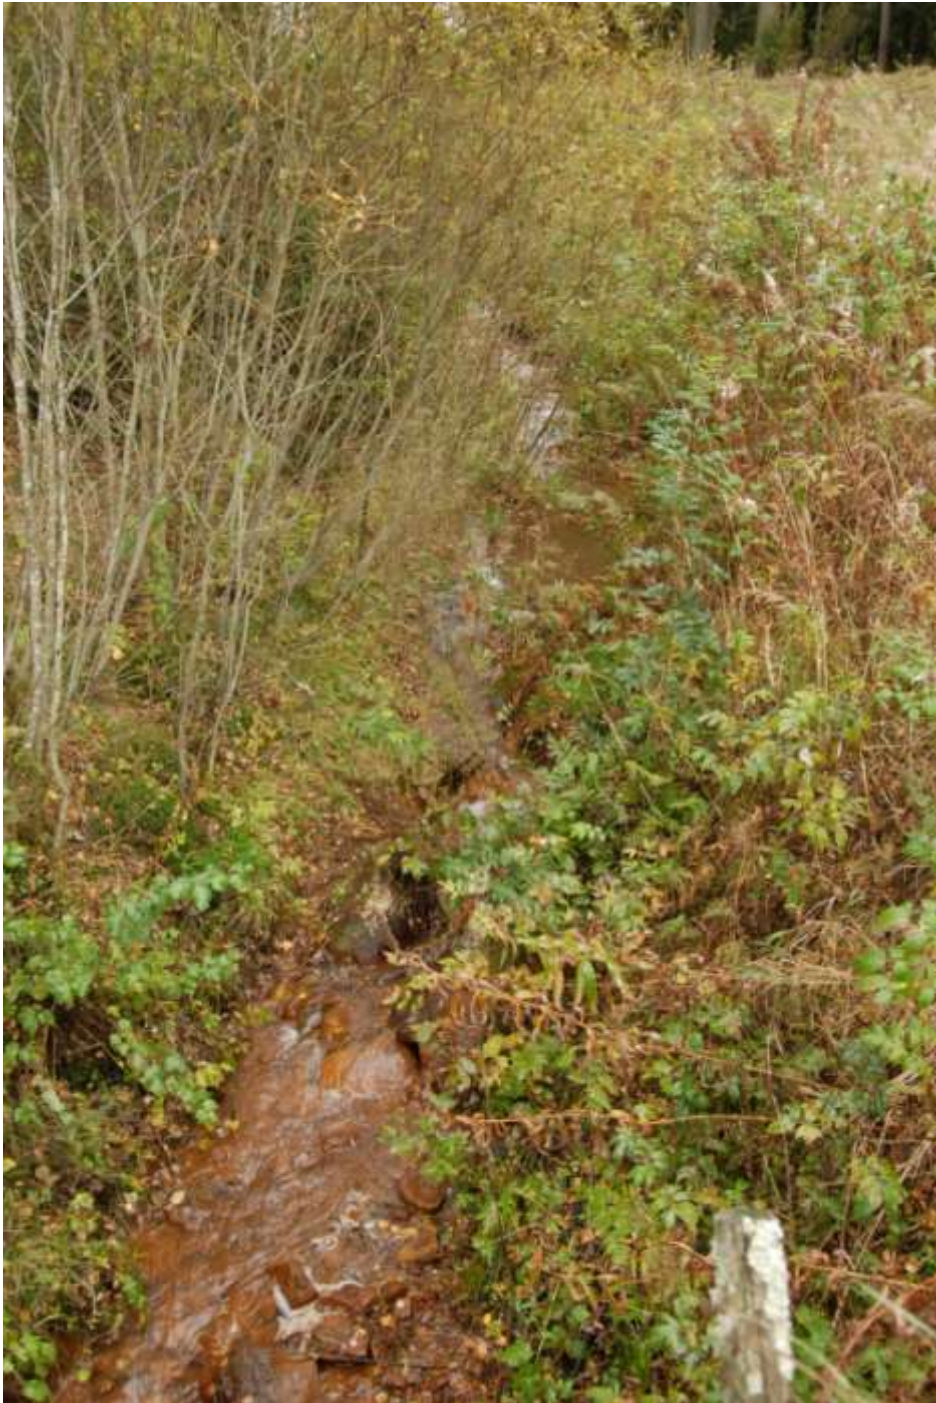
Lammaskoskenojan viimeinen kohde on perattu koski, joka sijaitsee Nikmon peltoaukean kaakkoiskulmassa (kuva 24). Koski muodostaa kannaksen kahden peltoaukean välille. Uomassa on kohtalaisesti kaltevuutta ja kiveä (kuva 30). Virtaama on selvästi vähentynyt yläjuoksulle tultaessa, joskin alivirtaama mahdollistaisi taimenen menestymisen alueella. Kosken pituus on noin 50 metriä. Kosken tuntumassa on laaja-alainen karjalaidun, jolla saattaa olla vaikutusta puron vedenlaatuun.

**Kuva 31. Seitsemäs kohde on pienimuotoinen koski puron yläjuoksulla.**
