# KEMIÖNSAAREN VIRTAVESIEN KARTOITUKSET

Jussi Aaltonen ja Janne Tolonen  
2021

Kemiönsaaren virtavesien kartoitukset.  
Saaristomeren rannikon pienvedet hankkeen raportti.

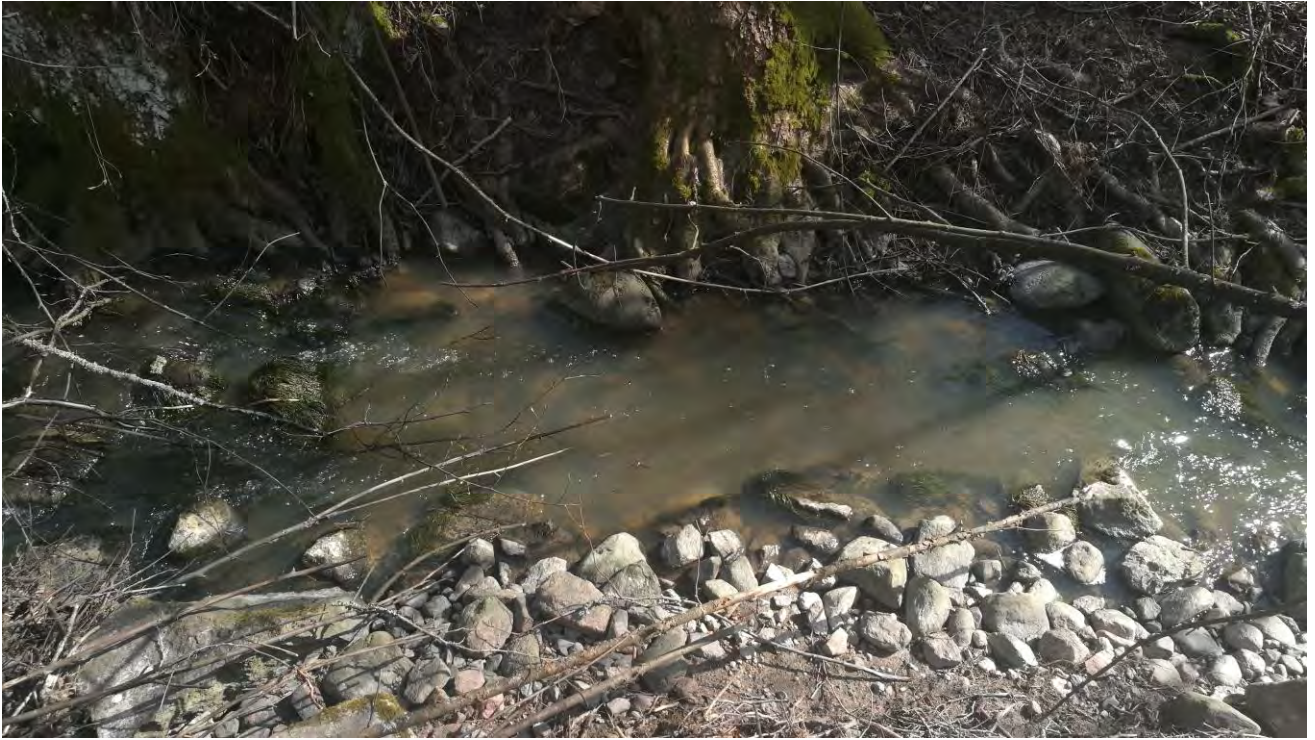
Periojan alaosassa sijaitsee luonnontilaisen kaltainen osuus, jonka yläosassa on perattu noin 50 metrin pituinen koski, jonka kivillä paikoin kasvaa hyvinvoivia näkinsammalkasvustoja (kuva 2). Kosken alapuolella puroa ympäröi monimuotoinen suojaista lehtometsä, jonka jälkeen Perioja laskee mereen järviruokovyöhykkeen läpi (kuva 3).

*Kuva 2. Periojan alaosassa sijaitsee perattu koski.*

Periojalla voi olla nykyistä merkitystä kevätkutuisten kalalajien lisääntymisalueena. Koskialuetta voisi kunnostaa lähemmäs luonnontilaa huomioiden yläpuolella sijaitsevien peltojen kuivatus.

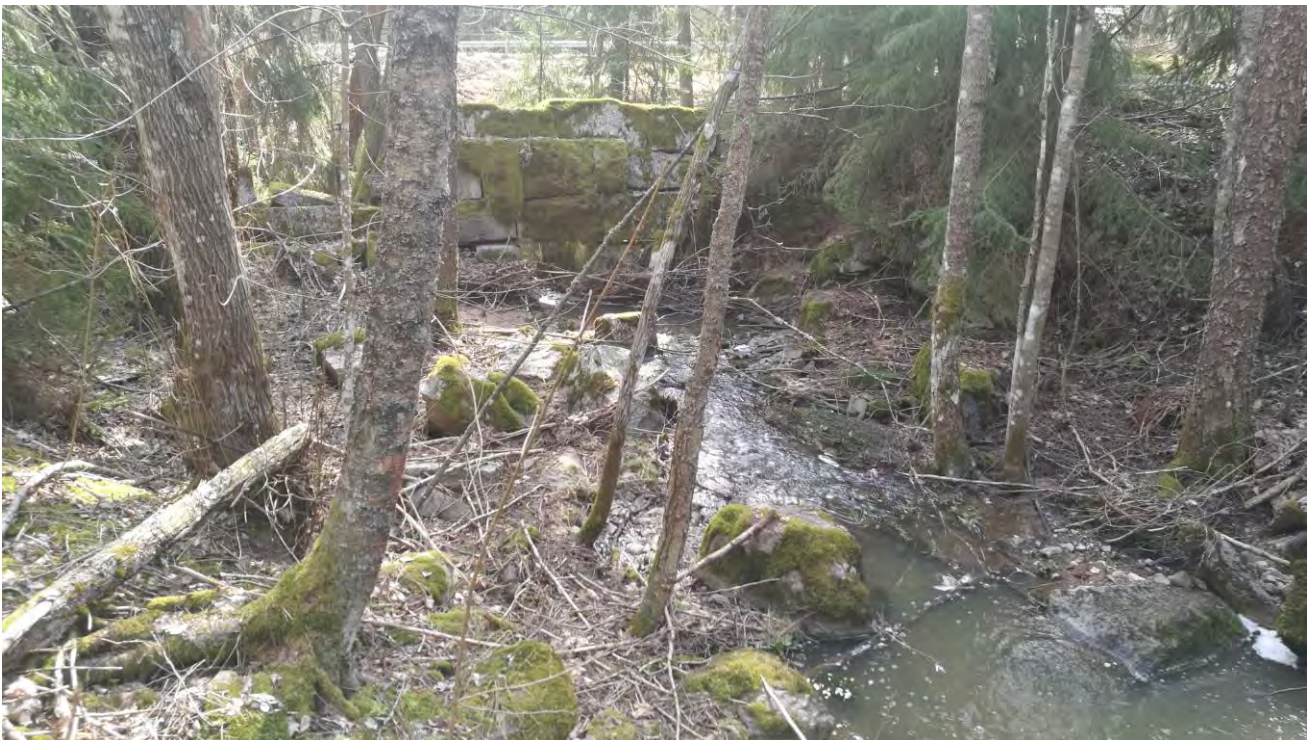
Kuva 4. Myllyperän myllyn pato on edelleen olemassa puron keskiosissa. Taustalla näkyy Kemiönsaarentie.

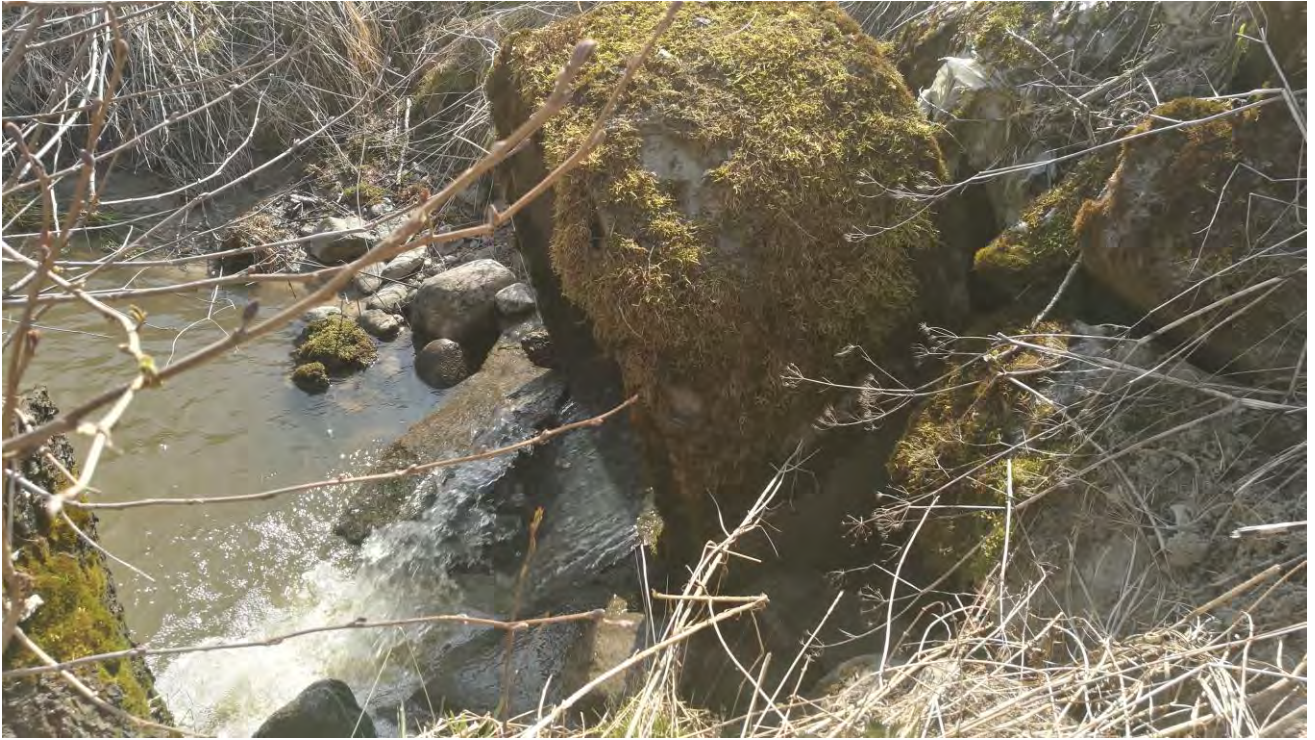
*Kuva 7. Hittalanmäen puron ylittävän peltotien sortunut tierumpu muodostaa vaellusesteen kaloille.*

Tärkeimmät kunnostustoimet ovat alimman vaellusesteen ratkaiseminen tierummun yhteydessä ja mahdolliset uomakunnostukset Tinsilässä metsäosuudella, jossa voisi ennallistaa puron mutkittelua palauttamalla virtausta alkuperäiseen uomaan. Puro saattaisi soveltua mahdollisesti myös meritaimenen lisääntymiseen. Meritaimenen kotiutusistutuksia voi harkita tähän puroon.

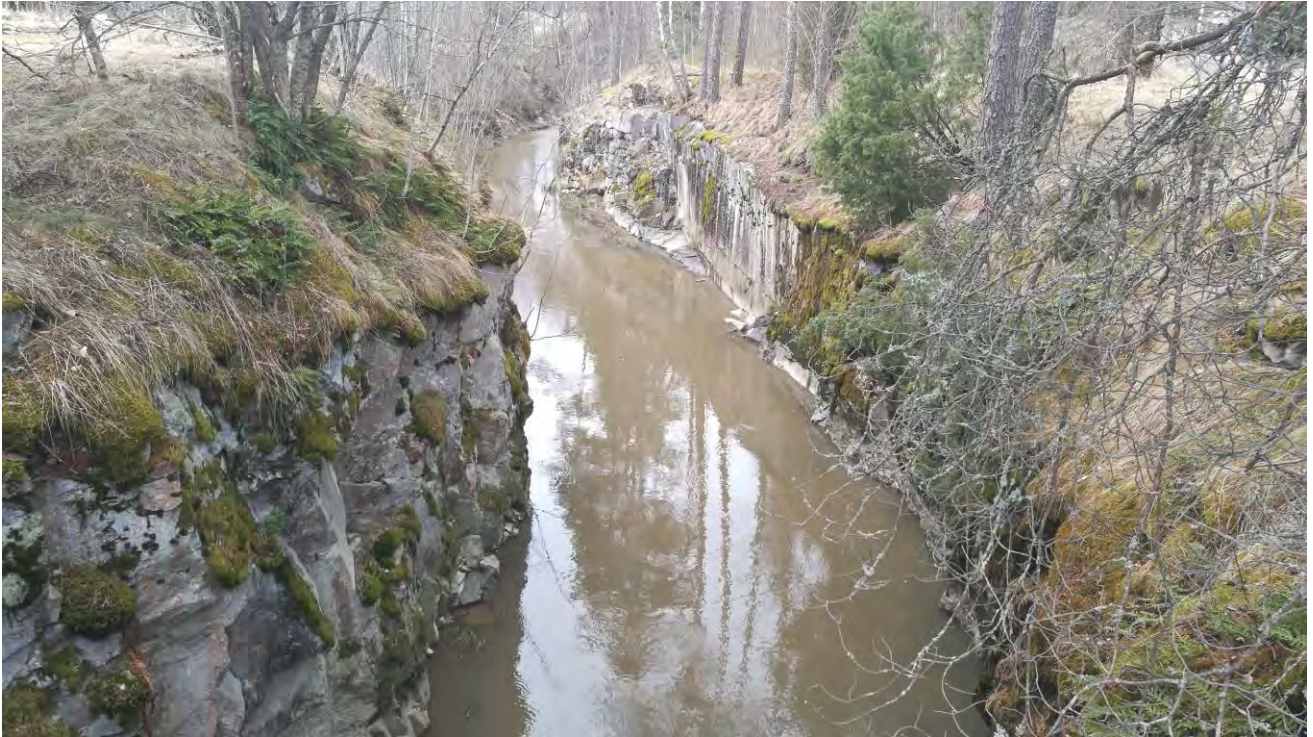
Kuva 12. Gundbyn kallioleikkauksen avulla on kuivatettu sen yläpuolella sijainneita järviä. Alueella on aiemmin sijainnut laaja koskialue.

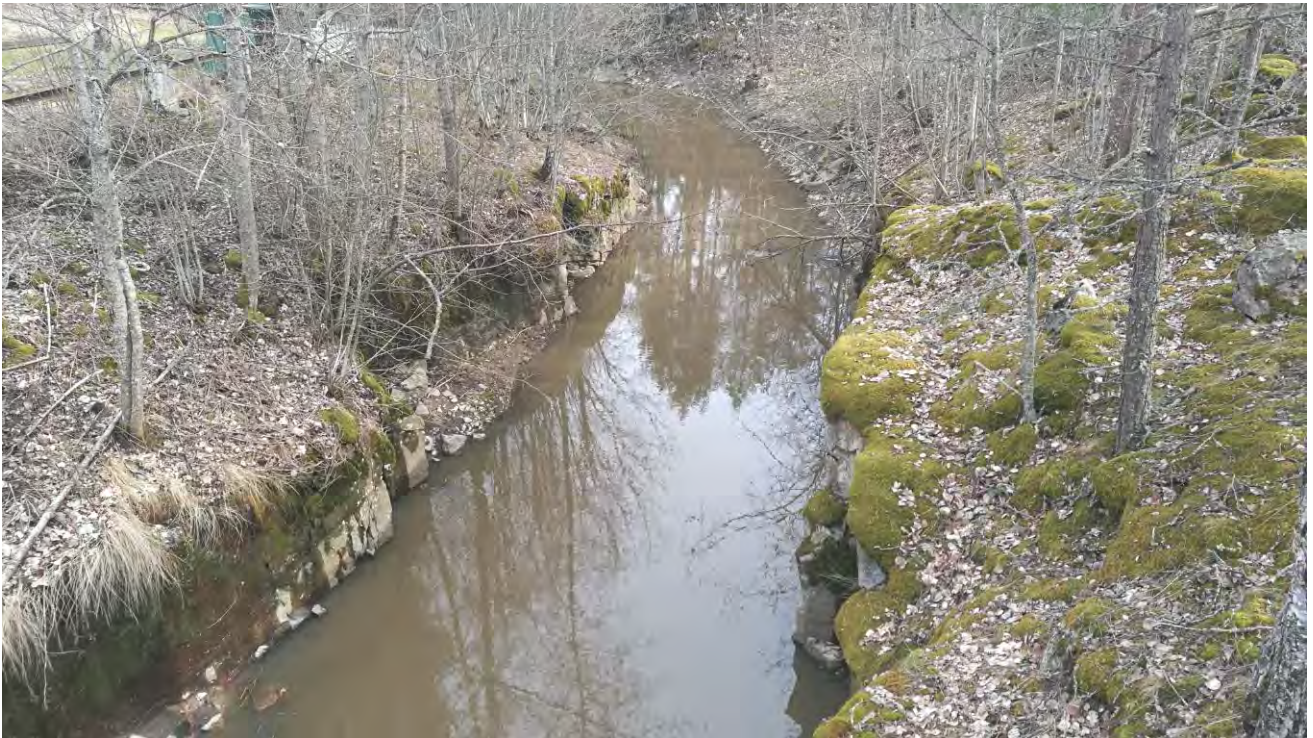
Kuva 13. Forsgårdin kallioleikkauksen avulla on kuivatettu yläpuolella sijainnutta järveä ja samalla on hävitetty laaja koskialue.

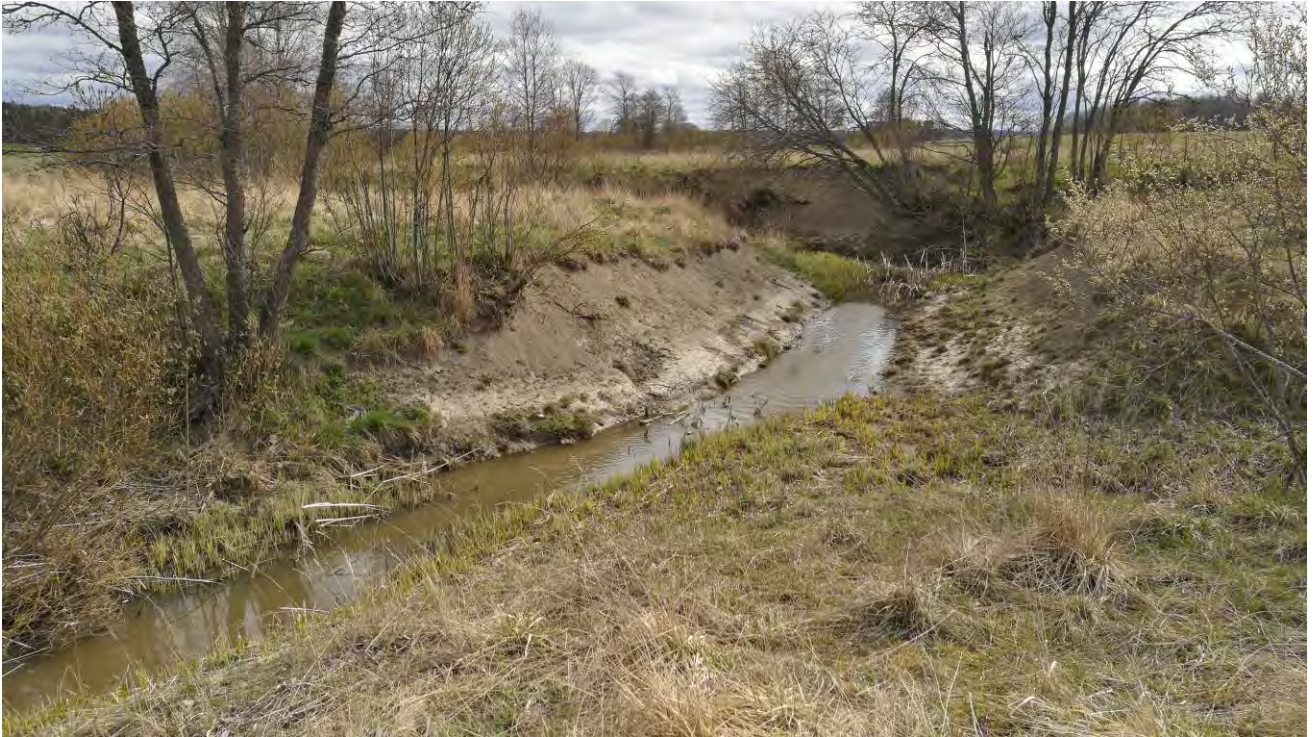
Kuva 17. Torsbölebacken virtaa alaosillaan herkästi sortuvassa maaperässä.

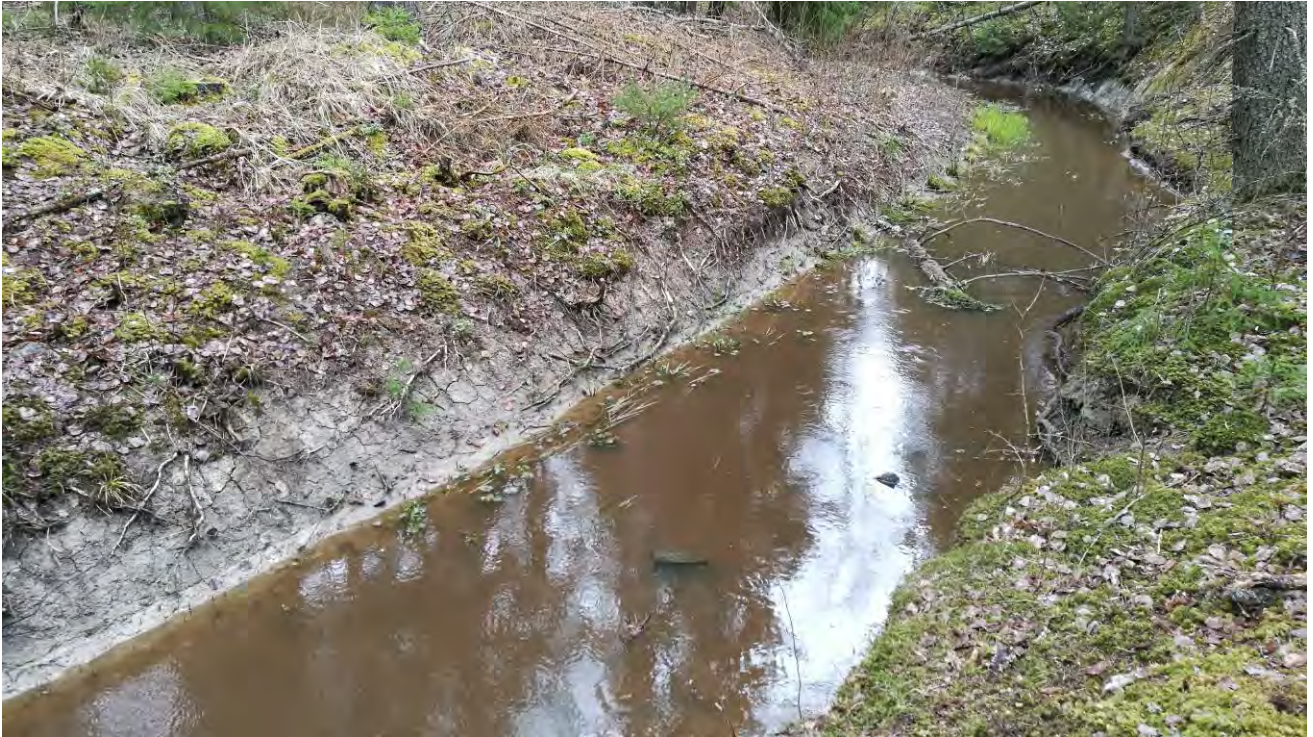
*Kuva 18. Träskbäcken virtaa perattuna luonnonsuojelualueella.*

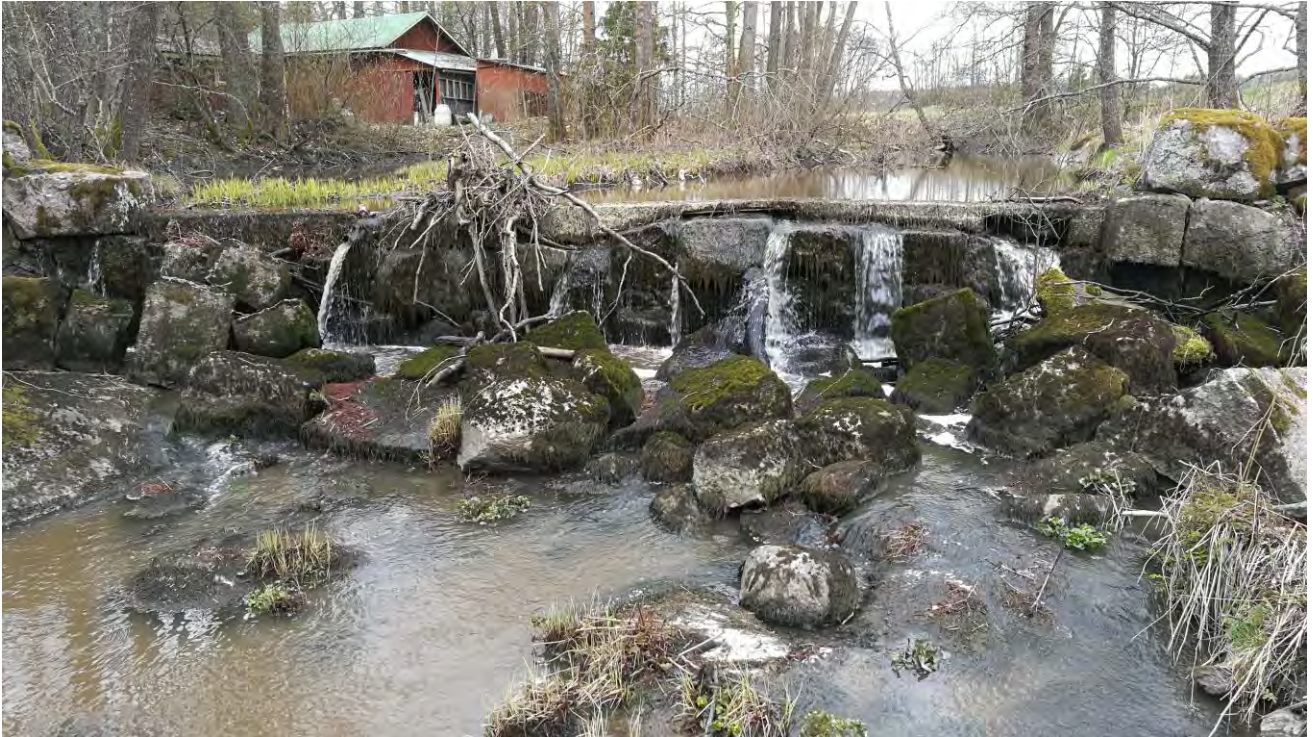
Puron alaosassa meren tuntumassa sijaitsee myllypato, joka padottaa edelleen vettä ja muodostaa vaellusesteen merestä puroon pyrkiville kaloille (kuva 20). Puron tärkein kunnostustoimenpide olisi padon esteen ratkaiseminen joko purkamalla pato tai rakentamalla padon yhteyteen kalatie. Padolla on todennäköisesti kulttuurihistoriallista arvoa, joka tulee huomioida rakenteen mahdollisissa toimenpiteissä.

Kuva 20. Åmunsbäckenin alaosassa sijaitseva myllypato estää kalojen vaeltamisen merestä puroon.

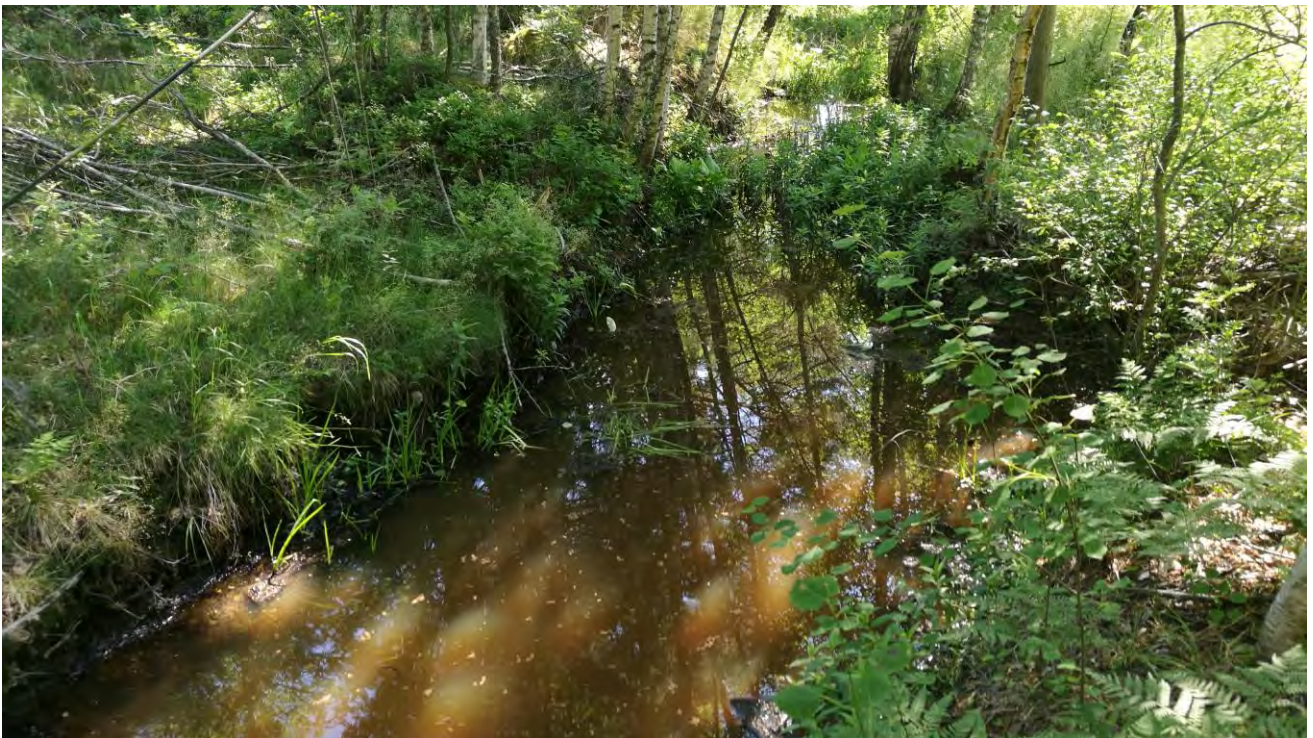
Kuva 21. Perattua koskiosuutta Illon kylän halki virtaavassa purossa Tallbackan tuntumassa.

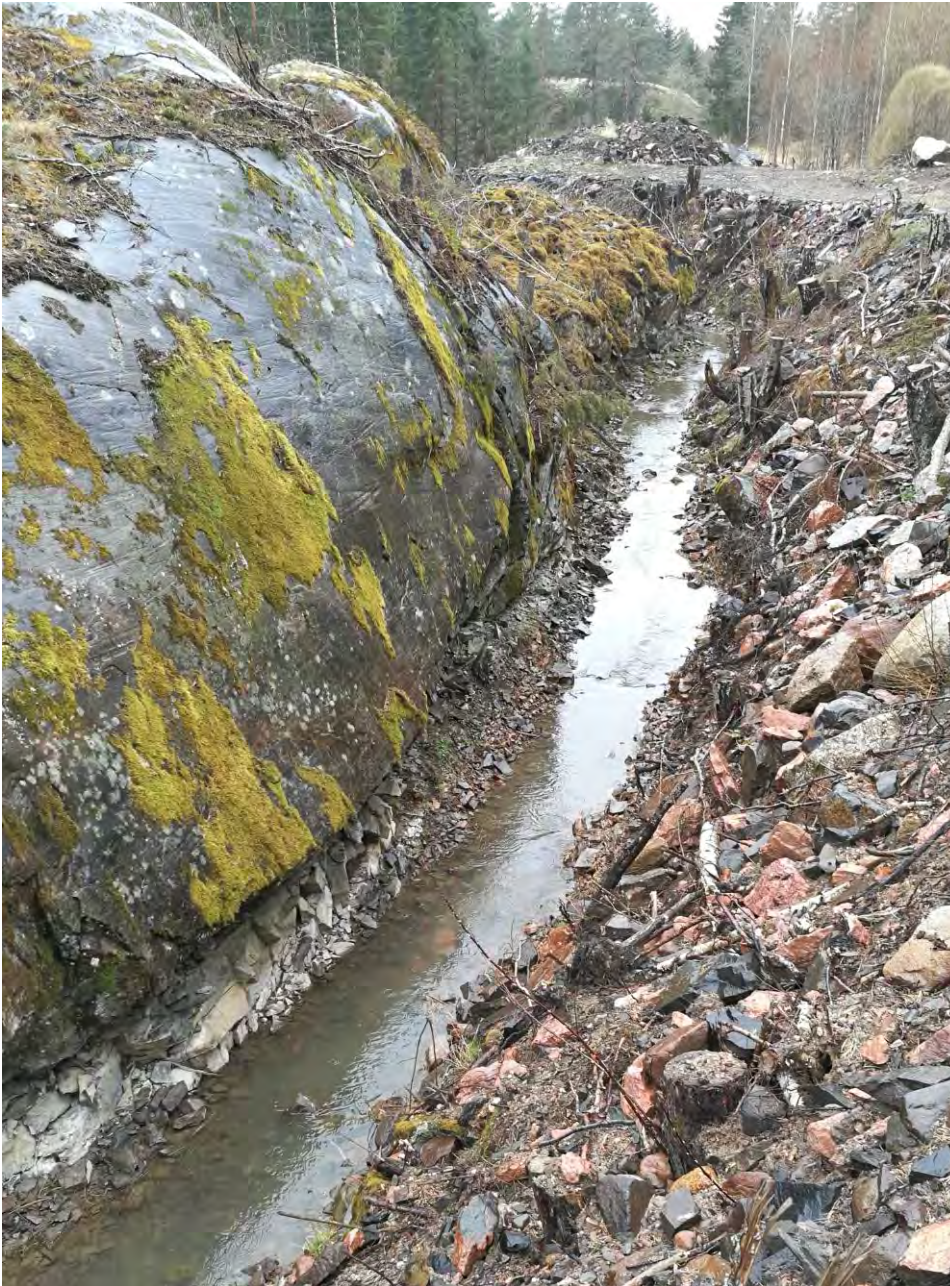
Kuva 22. Lammalabäckenin koskialuetta ja sen ympäristöä on muokattu voimakkaasti.

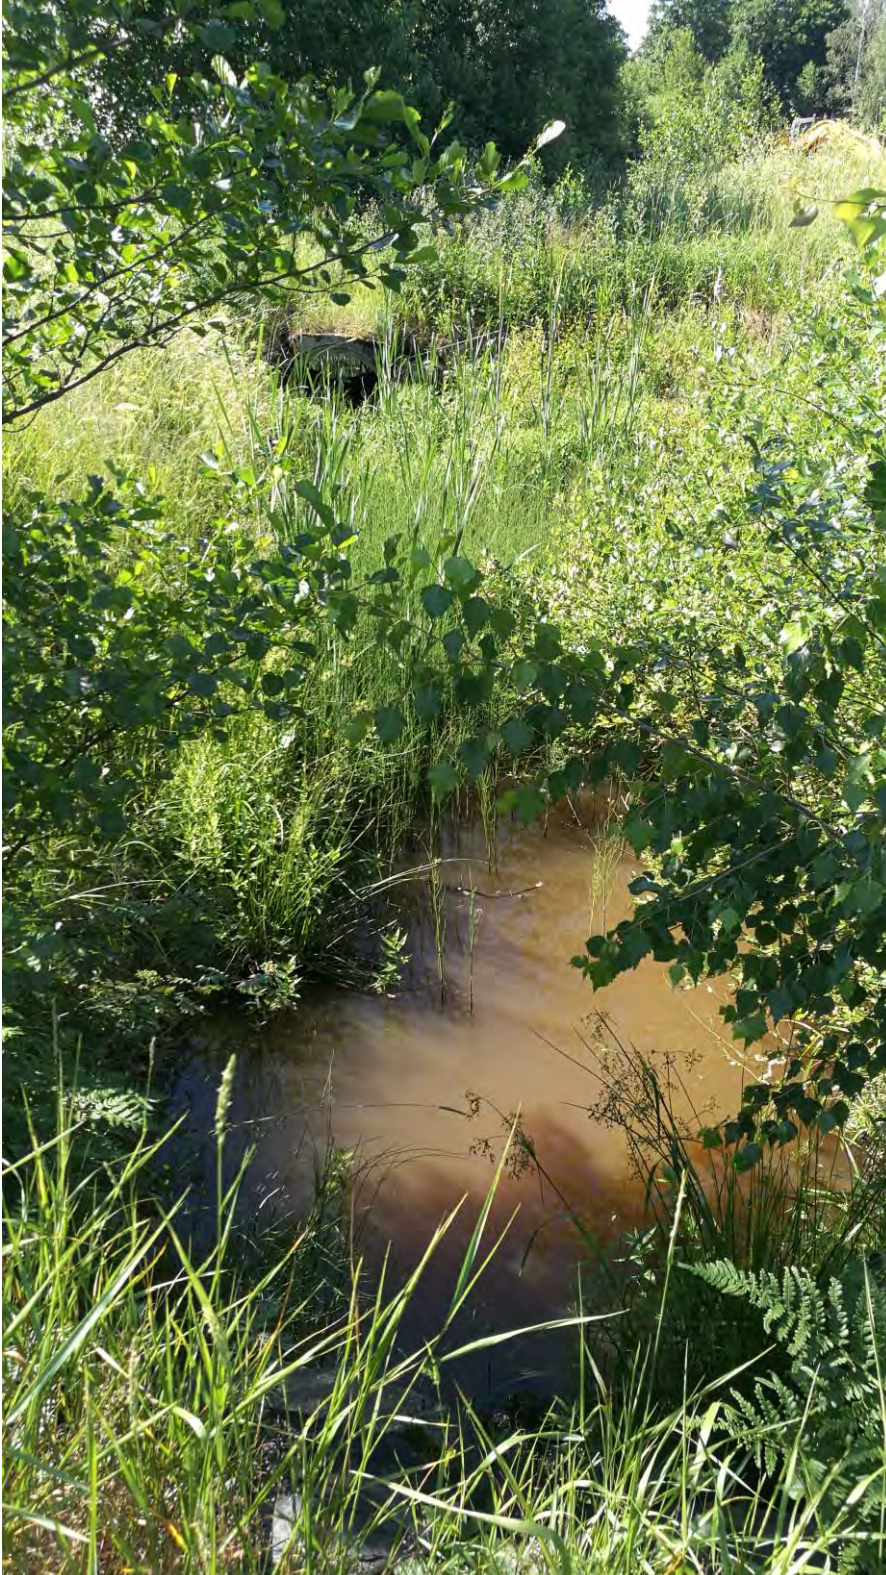
Kuva 23. Kyrkbackenin puro on kasvillisuuden valtaama rehevä pelto-oja.

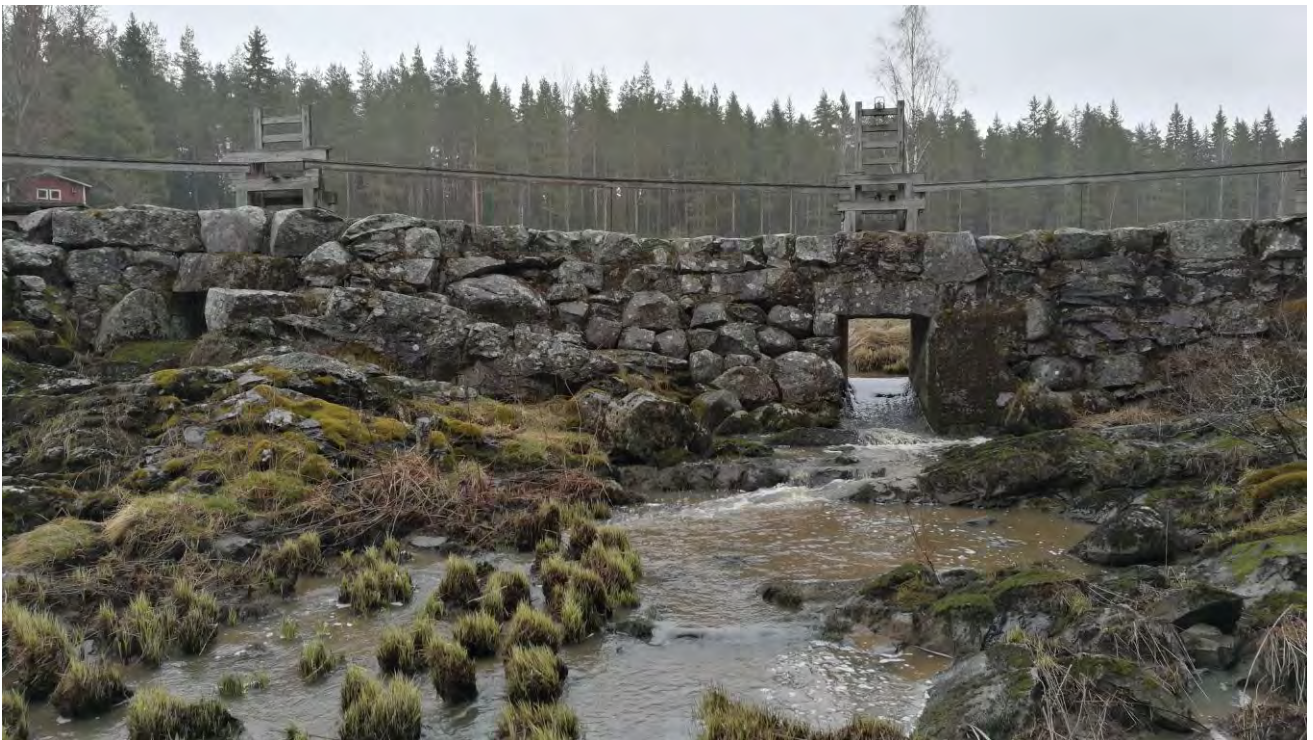
*Kuva 26. Kobböleforsenin myllypato todennäköisesti estää kalojen vaeltamisen ylävirtaan*

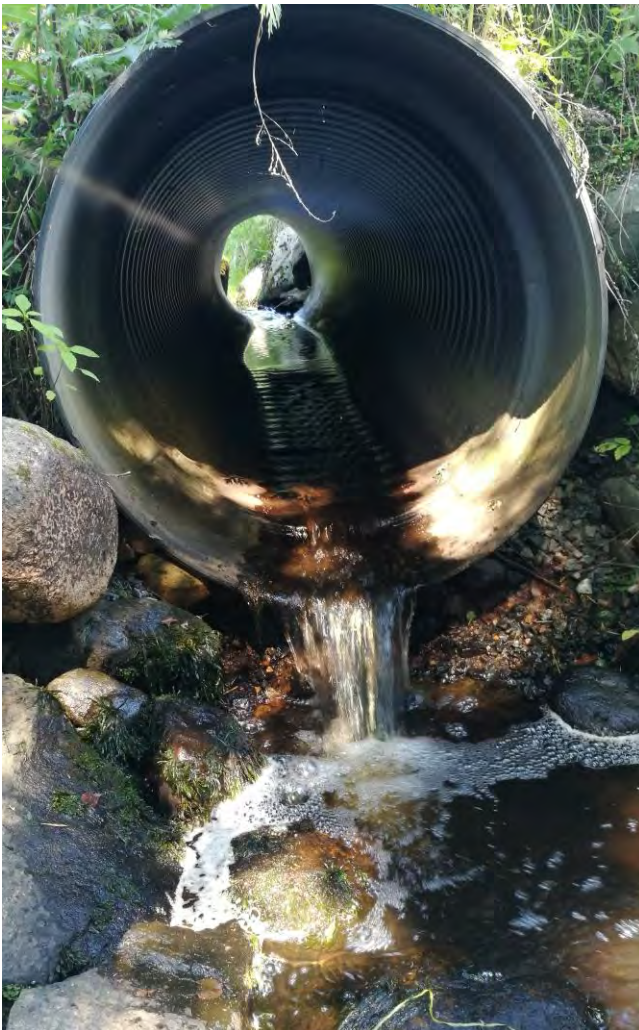
*Kuva 29. Hertsbölevikenin puron toiseksi alin tierumpu muodostaa kaloille vaellusesteen.*

Puron alaosan kunnostustarve on vähäinen. Alueelle voisi muodostaa joitakin kutusoraikkoja mahdollisille merestä nouseville taimenille. Tierummun esteellisyys voidaan ratkaista rummun alavirran puolelle muodostettavalla kynnysrakenteella, jolla madalletaan veden pudotusta rummusta ulos.

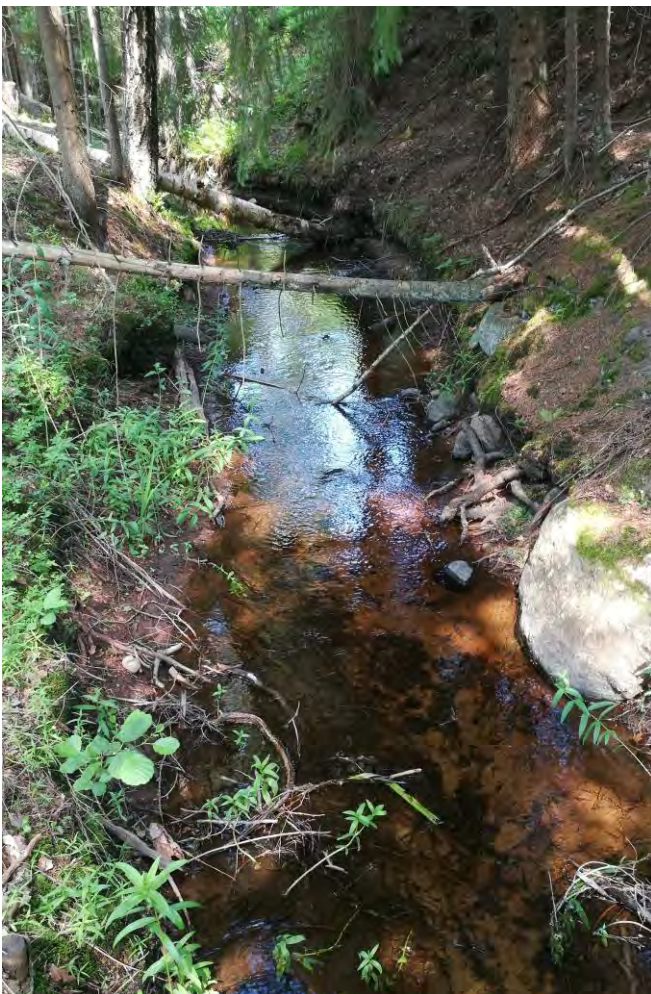
Kuva 38. Kvarnbäckenin varressa on pieniä perattuja virtapaikkoja.

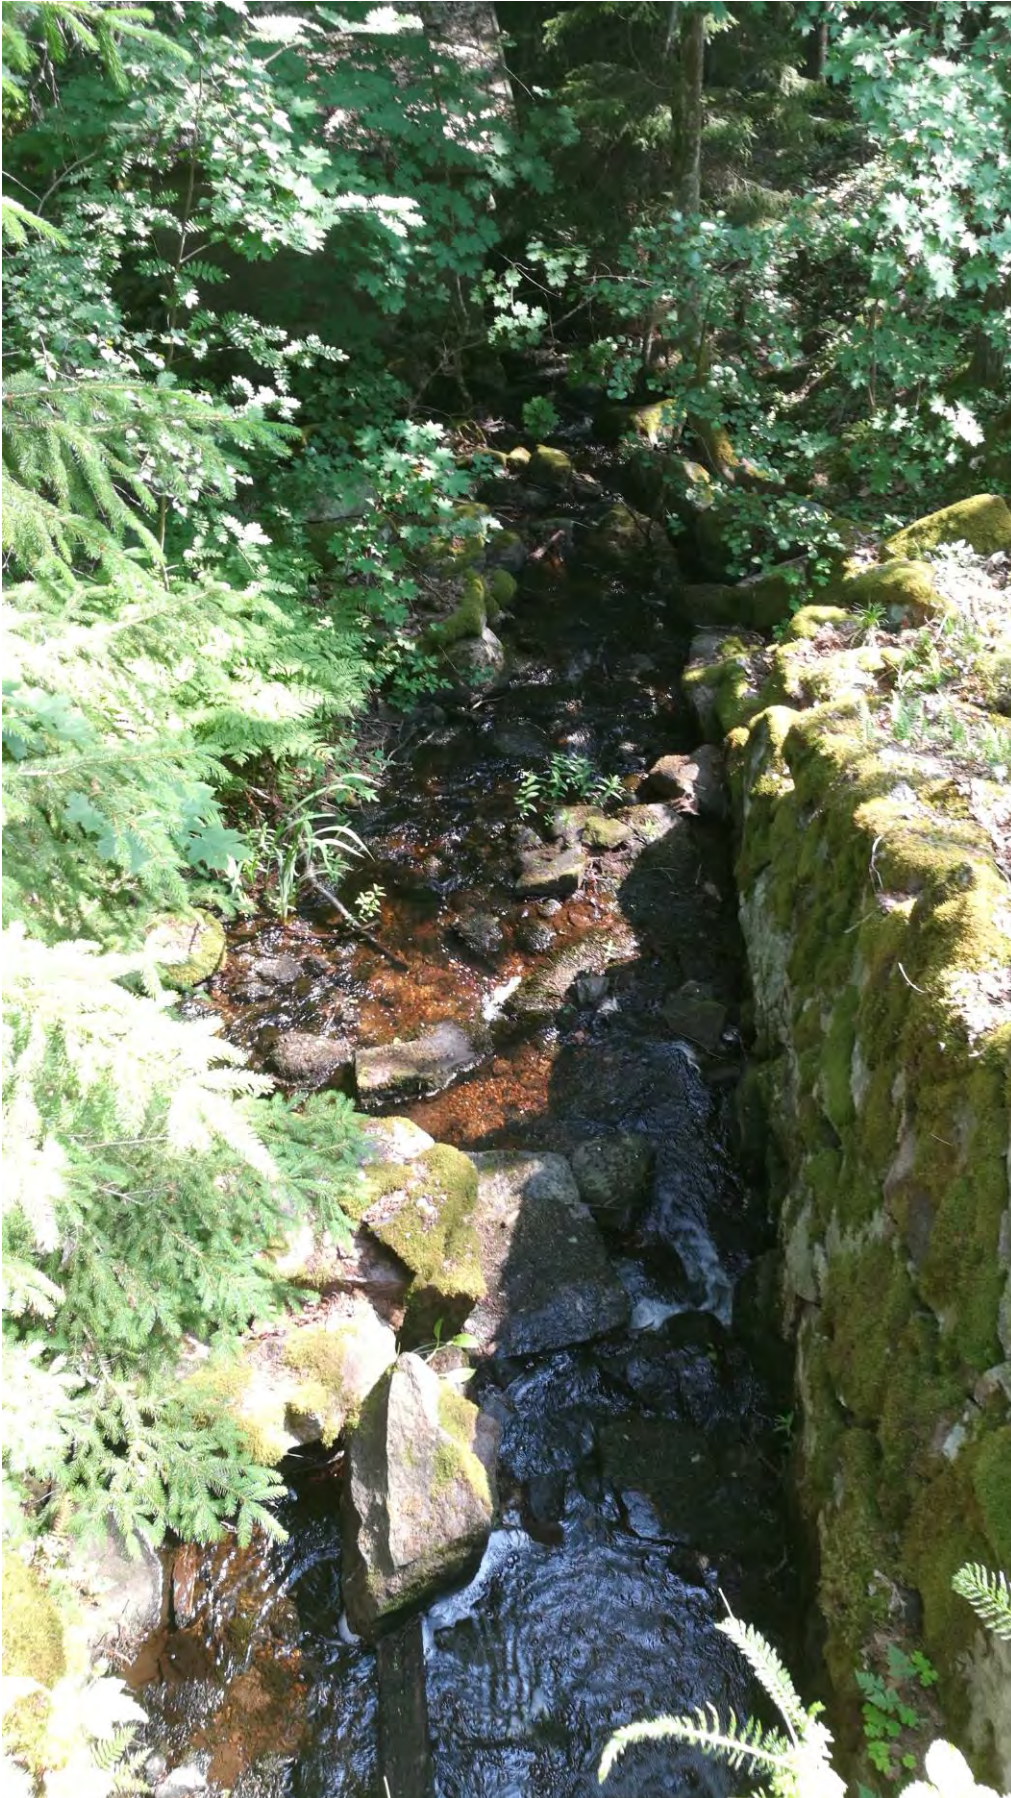
Kvarnbäcken ei ole nykytilassaan kaloille merkittävä elinympäristö, sillä kesäisin veden virtaus järvestä puroon tyrehtyy ja Kvarnbäcken kuivuu. Lisäksi purossa sijaitseva mylly rakenteineen muodostaa vaellusesteen (kuva 39).

*Kuva 39. Kvarnbäckenissä on myllyn rakenteita ja koskea myllyn tuntumassa.*

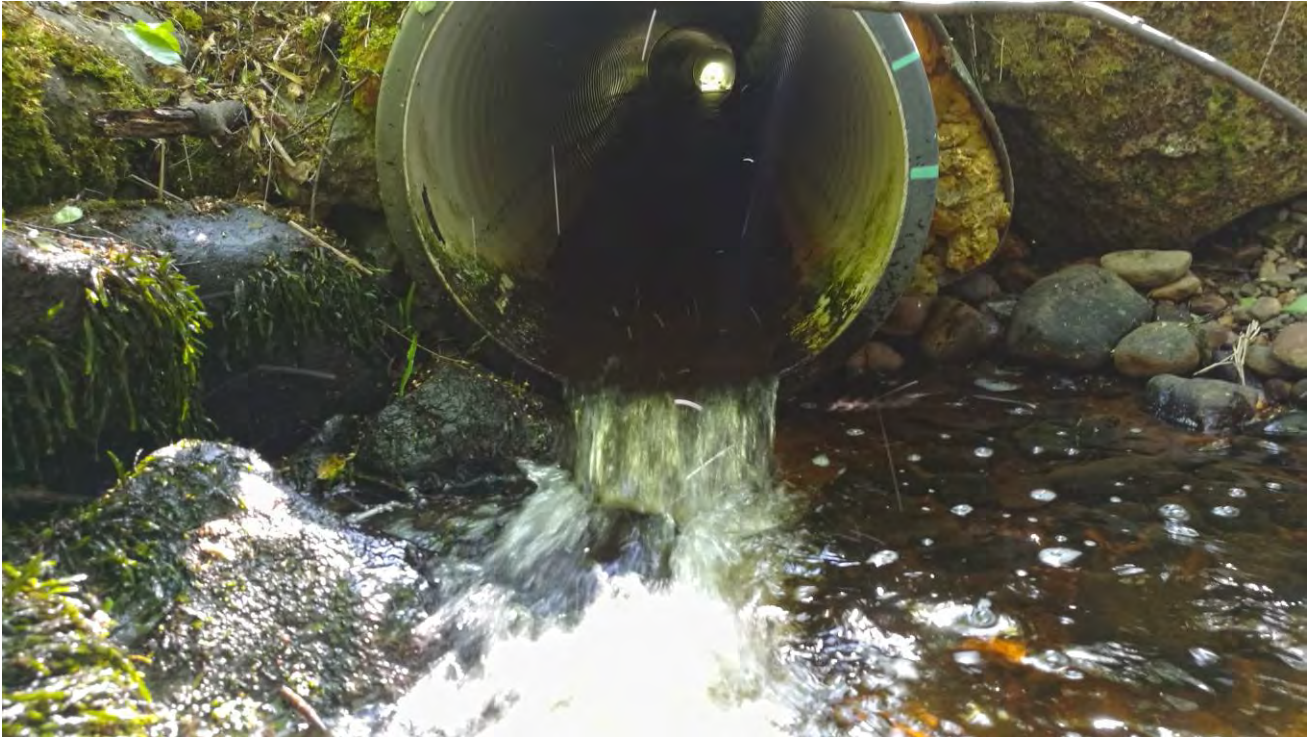
Kuva 41. Ölmosintien rumpu muodostaa vaellusesteen ylävirtaan pyrkiville kaloille.

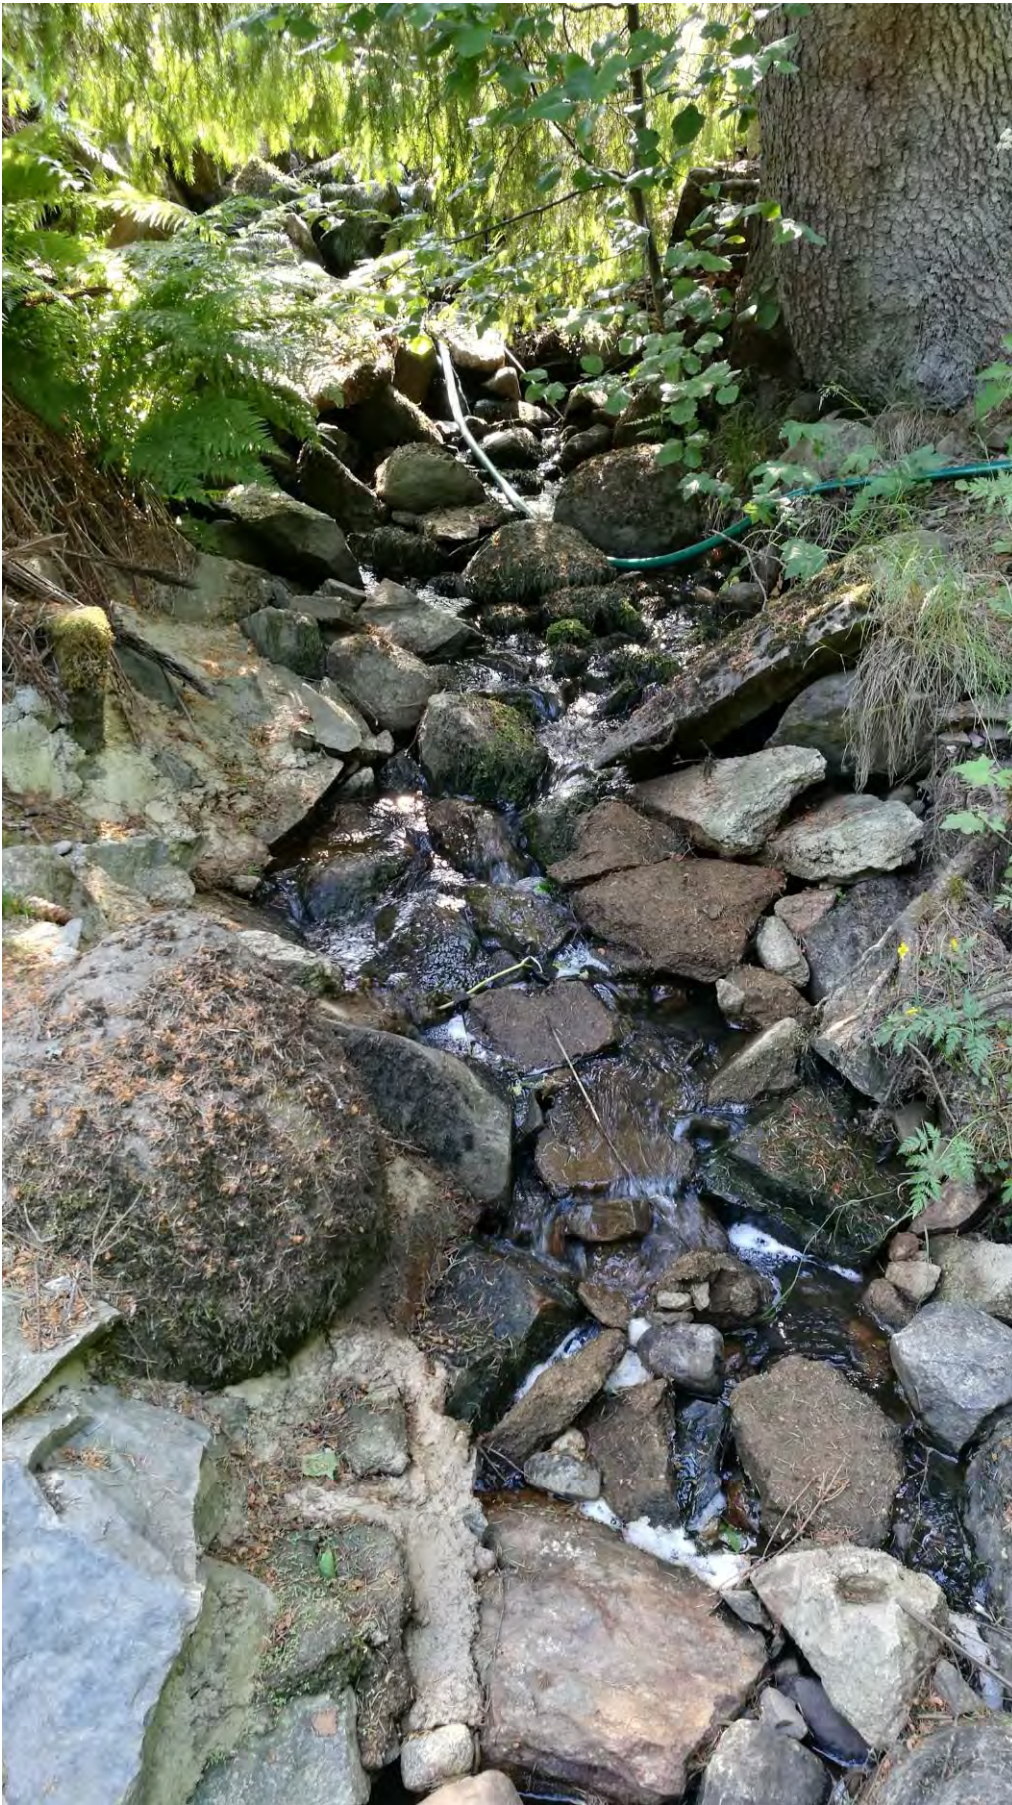
Idbäcken on pieni maatalousalueen puro. Puroa kartoitettiin Forsbomin alueelta. Kohteessa sijaitsee pieni koski, jonka yläpäässä on todennäköinen vaelluseste kaloille (kuva 44). Kohteessa on jyrkkää koskea ja sen yläpäässä tie ylittää puron. Idbäcken voi olla alaosiltaan kevätkutuisten kalojen lisääntymisaluetta.

Kuva 44. Idbäckenin kosken yläosassa on jyrkkä osuus, joka on todennäköisesti vaelluseste kaloille.

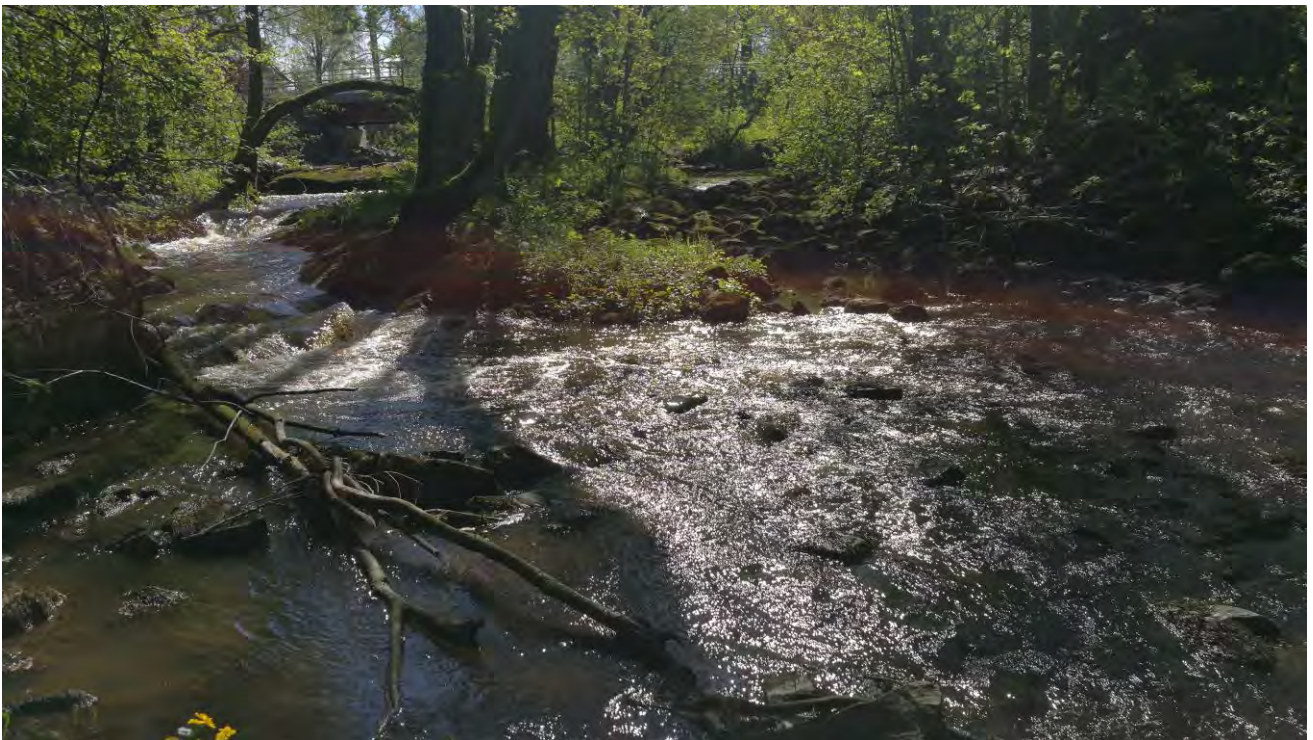
Alivirtaamatilanteessa sillan alapuolisista uomista eteläisempi haara on kokonaan kuiva, koska nykyistä pääuomaa on mahdollisesti louhittu syvemmäksi (kuva 52).

Kuva 52. Sunnanån koskialuetta taustalla näkyvän Skinnarvikintien sillan alapuolella. Oikealla näkyy kuivana oleva koski-uoma.

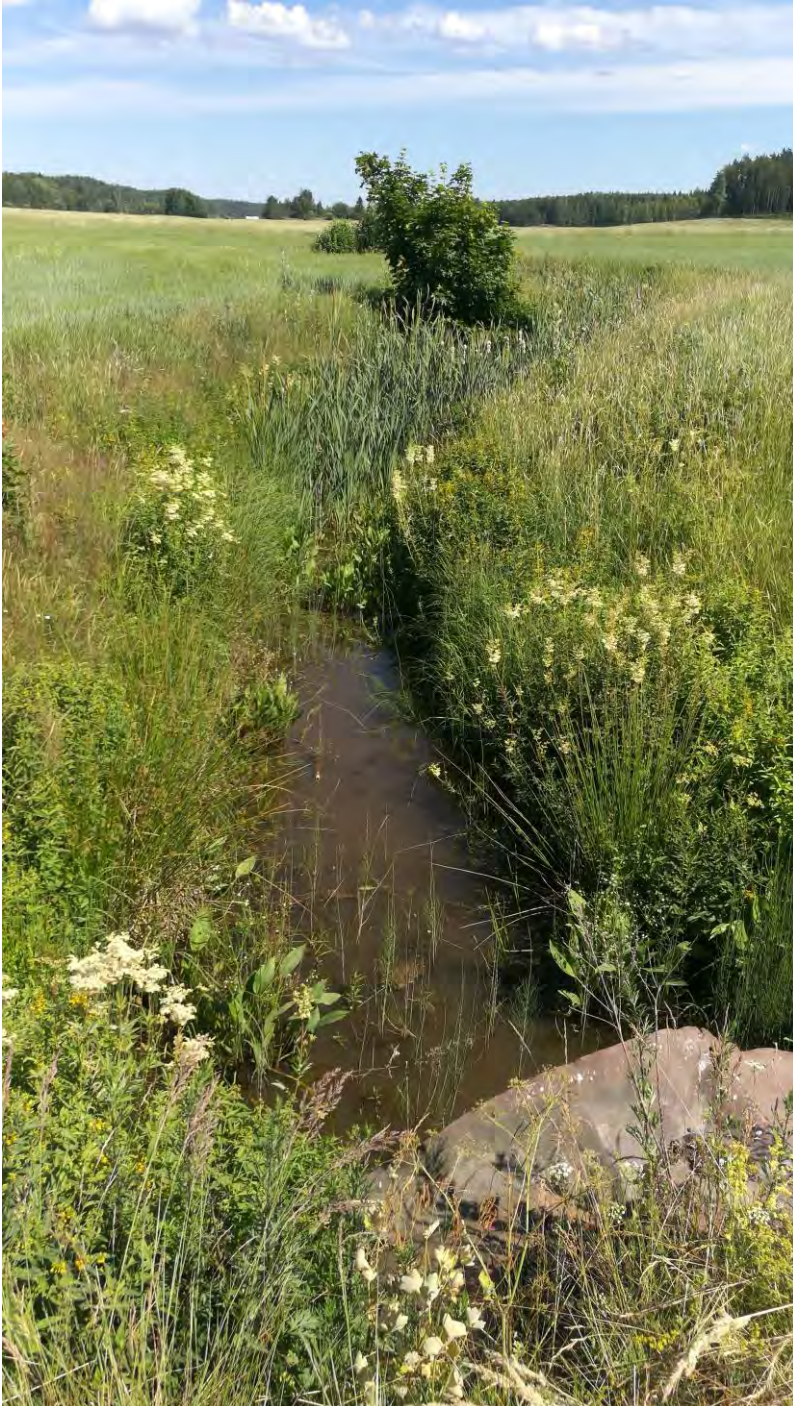
Kuva 57. Smedjebäcken on umpeenkasvanut ja suoritettu pelto-oja.

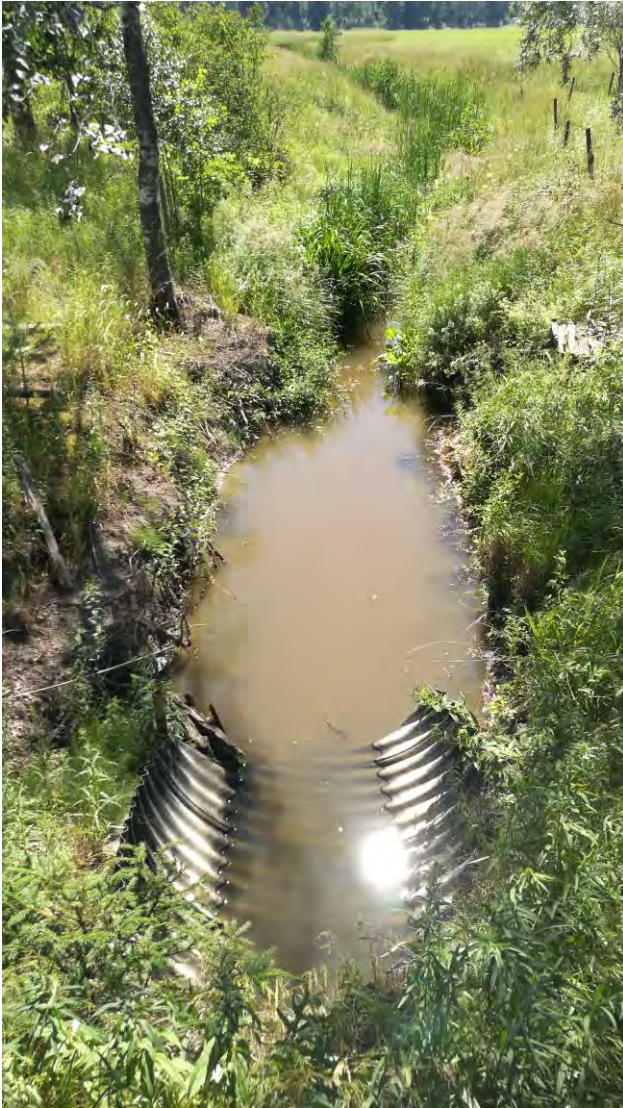
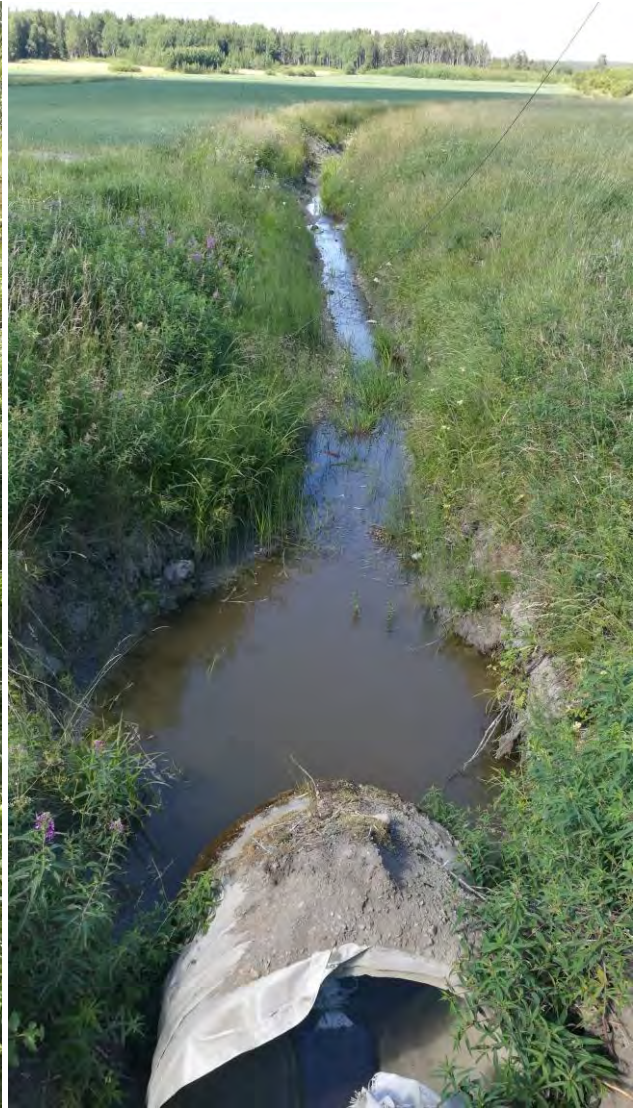
Kuva 60. Västankärrbäcken kulkee peltojen ympäröimänä suoristettuna, kaivettuna ja kasvillisuuden peittämänä. Kuva 61. Rudåbäcken on kaivettu maatalouden kuivatusoja.
