# KEMIÖNSAAREN VIRTAVESIEN KARTOITUKSET

Jussi Aaltonen ja Janne Tolonen  
2021

Kemiönsaaren virtavesien kartoitukset.  
Saaristomeren rannikon pienvedet hankkeen raportti.

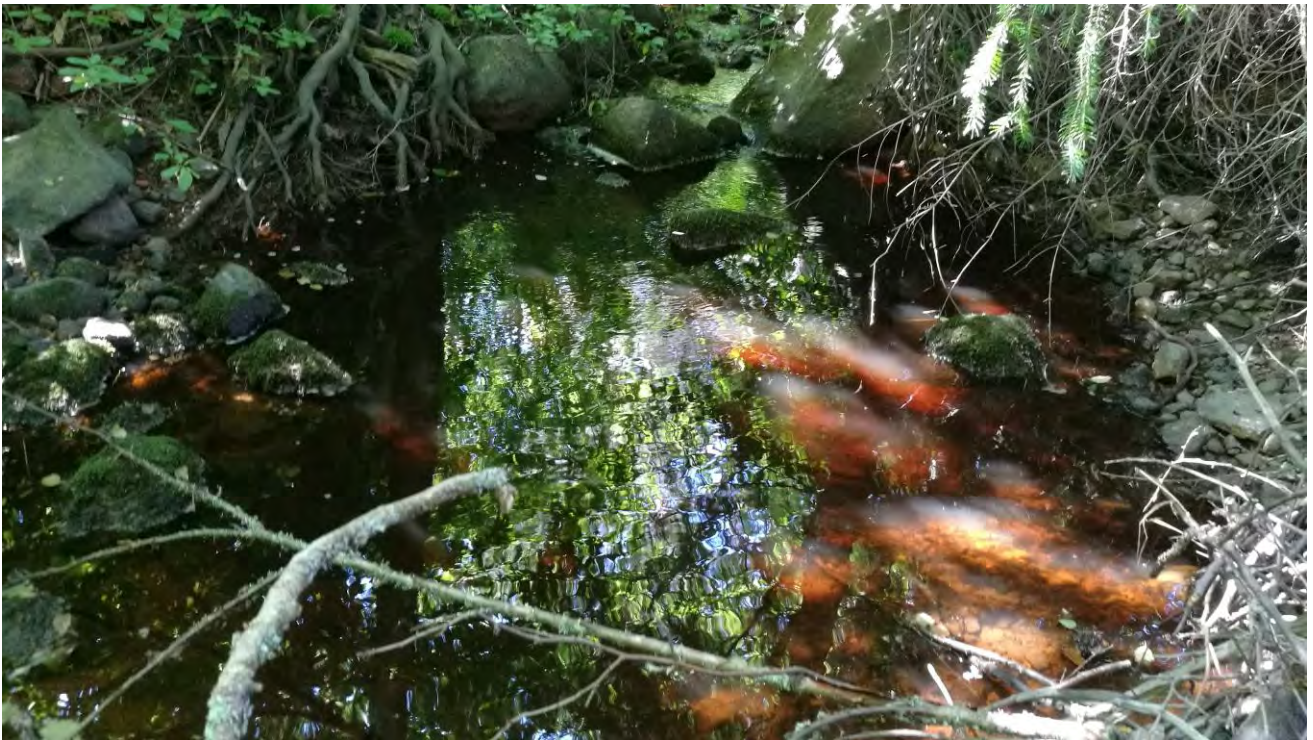
Kuva 62. Mossabäckenissä on perattu koskialue Kvarnhagenin alueella.
