# Renkajoen ja Renkajokivarren hoitotarpeen arviointi

Osmo Räihä

## Arviointikäynti 14.5.

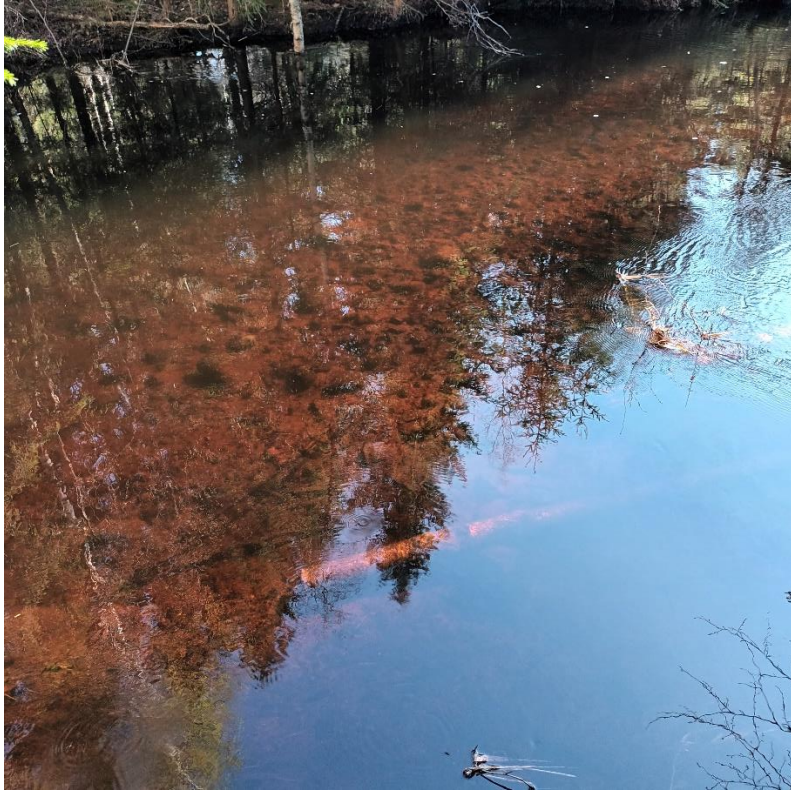
Kyseisenä ajankohtana vettä oli joessa 0,5–1 m. Vesimäärä lienee ajankohtaan nähden suurehko myöhäisen kevään takia. Veden virtaus oli voimakasta. Heti alkuun kävi selväksi, että arviointikäyntejä on tehtävä myös kesällä kuivaan aikaan sekä syksyllä. Mökkiläisiä jututtaessani he kertoivat, että kesällä joki kuivuu paikoitellen puroksi. Otin vesinäytteen joesta ja vertasin sitä Renkajärvestä ottamaani näytteeseen tarkoituksena arvioida humuspitoisuutta väriä tutkimalla. Kummankin näytteen värit olivat aivan samat. Kuva 1.

Kuva 1. Joen pohja keväällä

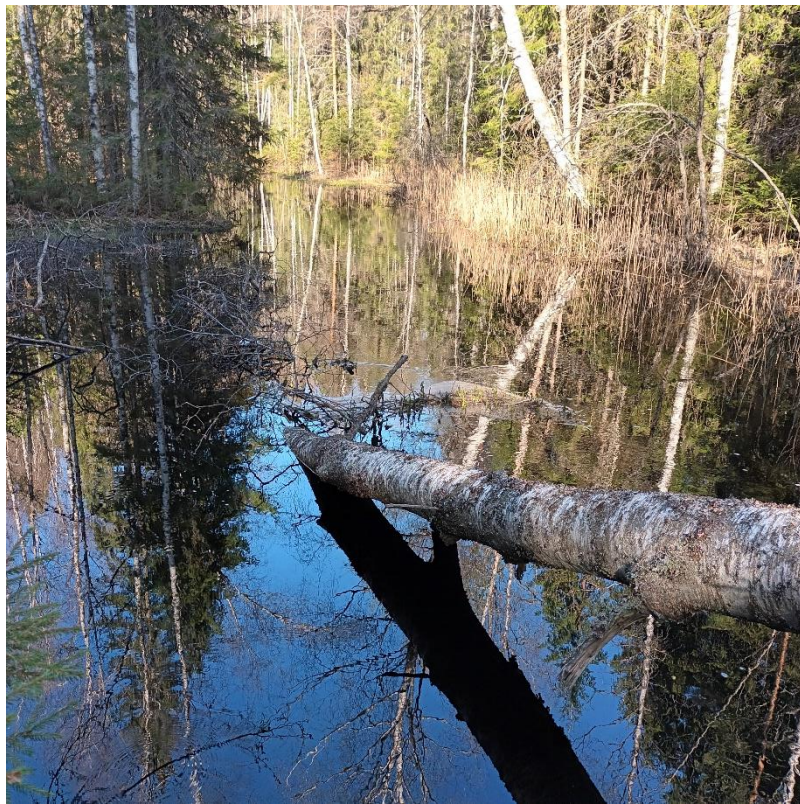
Kasvukausi ei ole vielä kunnolla alkanut, joten senkin puolesta arviointia on jatkettava kesällä heinäkuun puolen välin paikkeilla. Ruokokasvia ja pajukkoa oli kahdessa suvantopaikassa kasvaneena saareksi joen keskelle. Tällainen virtaukseltaan hidaskasvupaikka alkaa kerätä lietettä ja edesauttaa kasvillisuuden lisääntymistä entisestään. Samoin yhteen paikkaan kaatunut iso koivu alkaa kerätä veden mukana tulevia aineksia. Kuvat 4, 7, 10 ja 13.

Kuva 4. Jokeen kaatunut koivu keväällä.

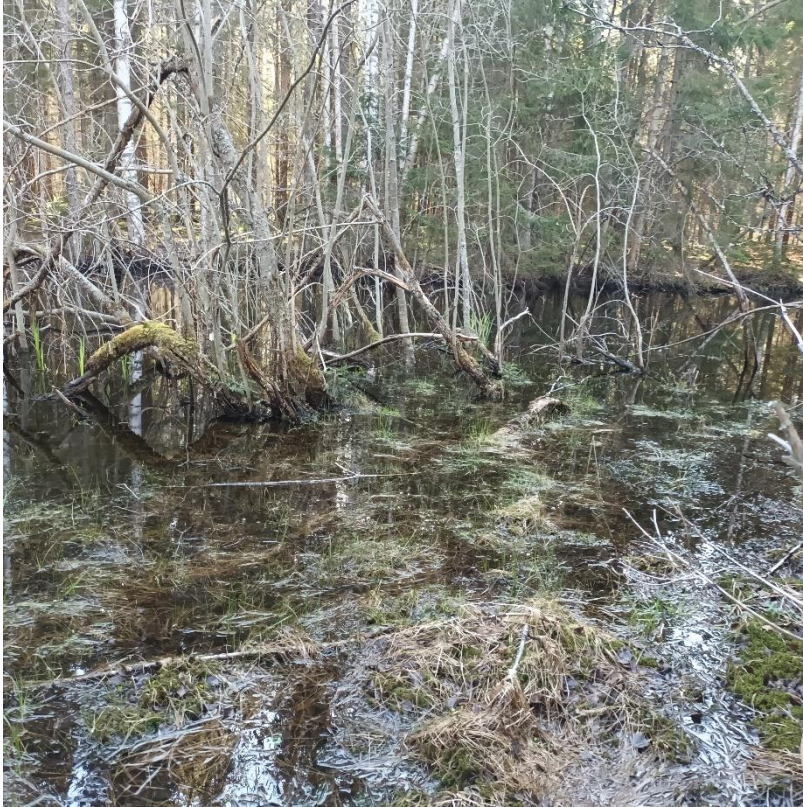
Kuva 7. Pejupensasryteikkö

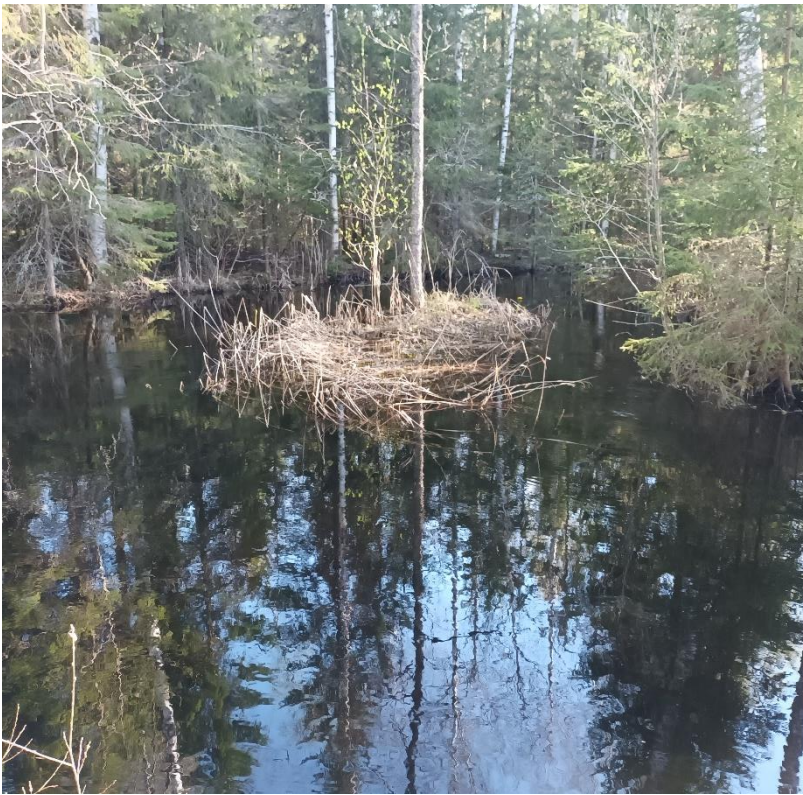
Kuva 10. Saari

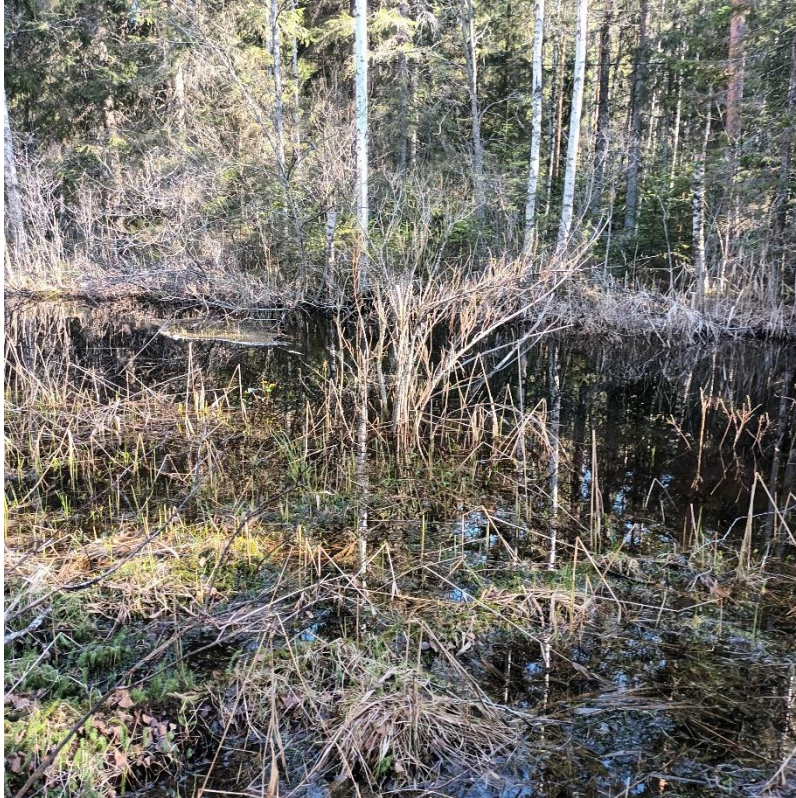
Kuva 13. Toinen pajupensasryteikkö

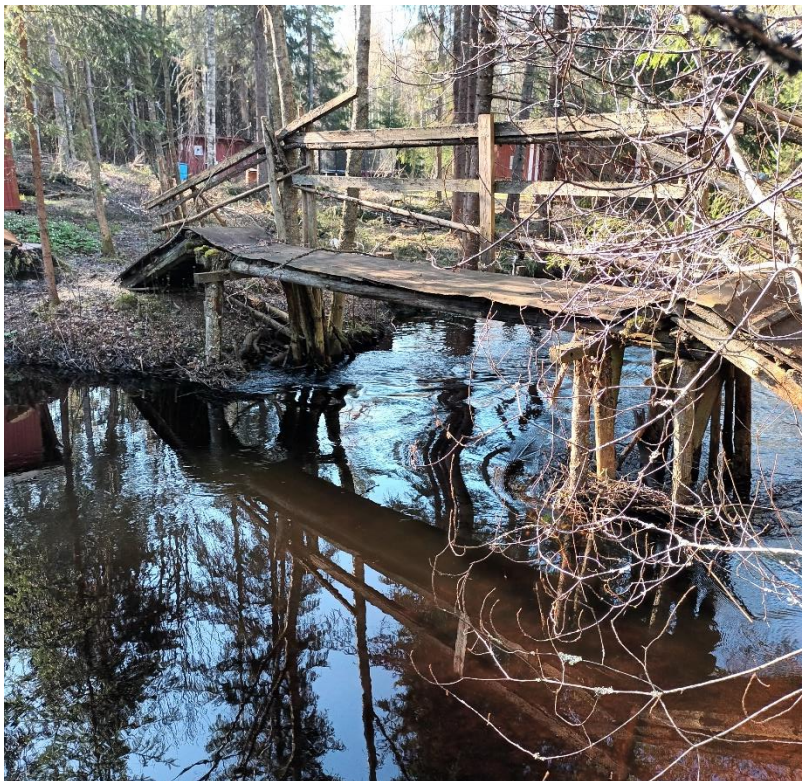
Veittijärvestä tulevan puron kohdalla joen yli on rakennettu kaksi siltaa. Ne ovat luonnon puusta tehtyjä ja peltilevyillä päällystettyjä. Joen kannalta niistä ei toistaiseksi ole haittaa, mutta ne lahoavat lähivuosina ja jollei jätettä kerätä pois, voivat peltilevyt aiheuttaa ongelmia. Esitän, että tilannetta seurataan. Kuva 18.

Kuva 18. Silta Renkajoen yli Veittijärven puron kohdalla.

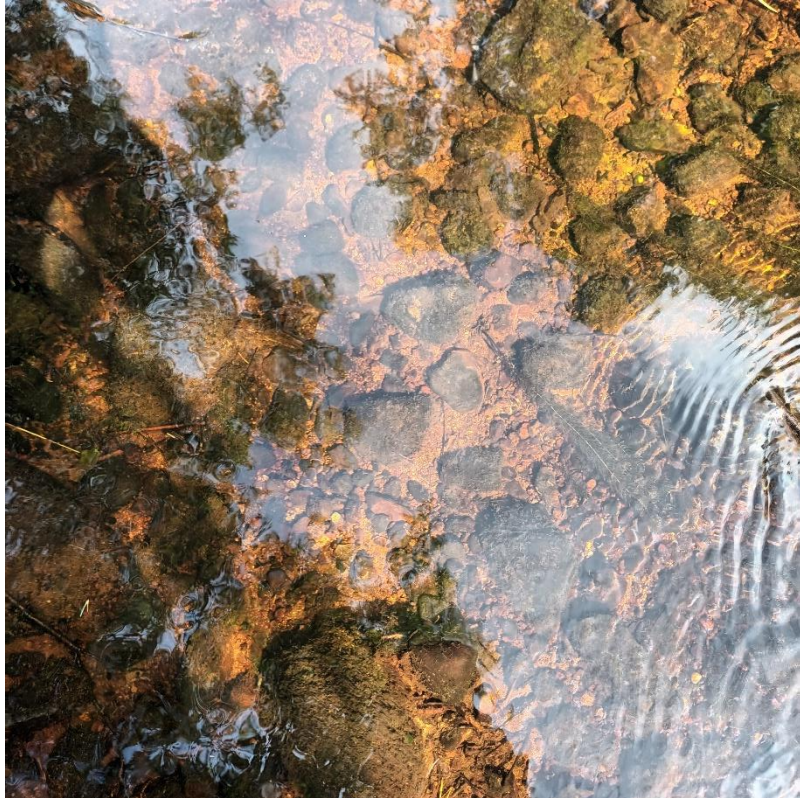
Vesitilanne oli yllättävän hyvä ottaen huomioon alkukesän vähäsateisuuden. Touko-kesäkuun yhteenlaskettu sademäärä Veittijärven alueella oli 51 mm. Vettä joessa oli n 30–80 cm, jolloin laskua keväiseen oli n 20 cm. Virtaus oli hyvää ja selkeästi havaittavaa myös suvantokohdissa. Kuva 2 sekä video 1.

Kuva 2. Renkajoen pohja kesällä.

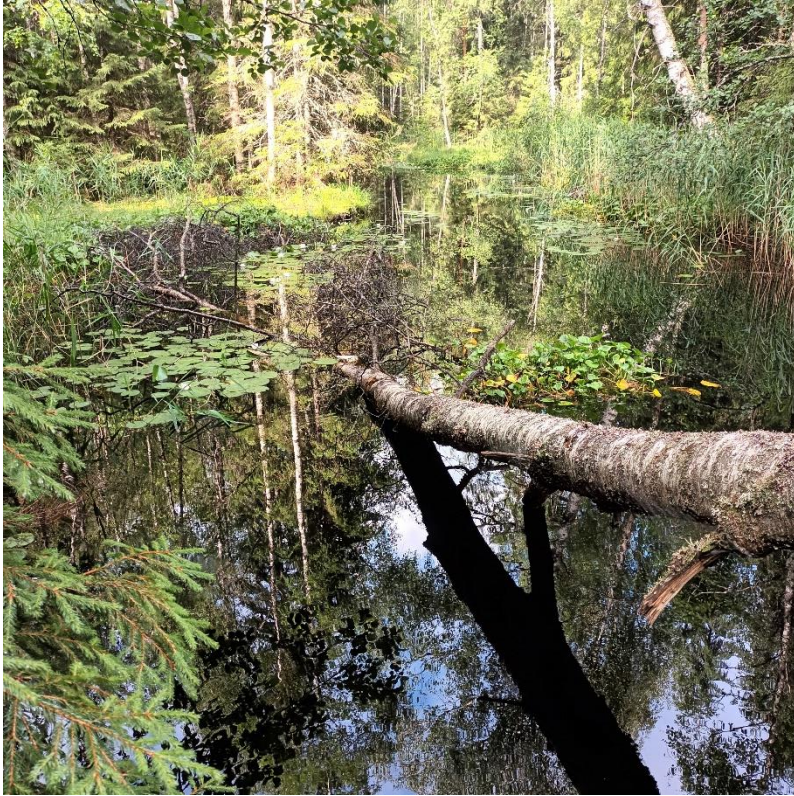
Nyt vähäisemmän veden aikaan havaitsin joen monimuotoisuuden kevättä paremmin. Kyseisellä välillä joki on mutkitteleva, uoma polveilee ja vaihtelee ja väistää esteitä. Virtaus ja syvyysolot vaihtelevat, paikoin vesi virtaa vuolaammin, paikoin virtaus rauhoittuu leveämpään ja syvempään suvantoon. Kuvat 5, 8, 11 ja 14.

Kuva 5. Jokeen kaatunut koivu kesällä.

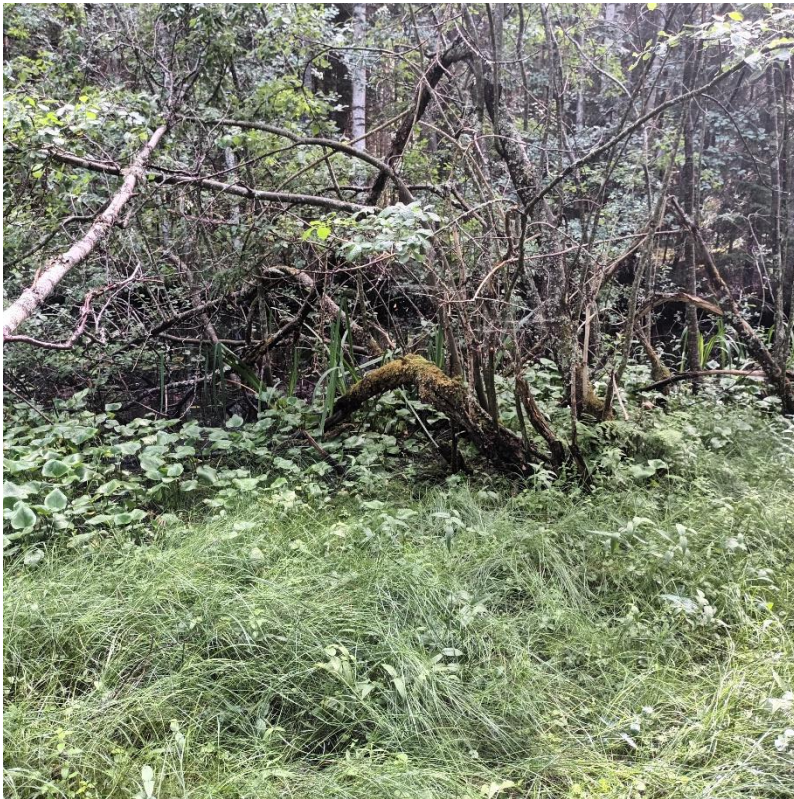
Vanha sanonta ”vedellä on nöyrät niskat” kävi hyvin toteen niissä paikoissa, joita pidin kevään käynnin jälkeen huolestuttavimpina veden esteettömän virtaaman kannalta. Vesi kiersi selkeänä uomana jokeen kasvaneet ruokokasvien ja pajujen muodostamat saarekkeet.

Kuva 8. Pajupensasryteikkö kesällä.

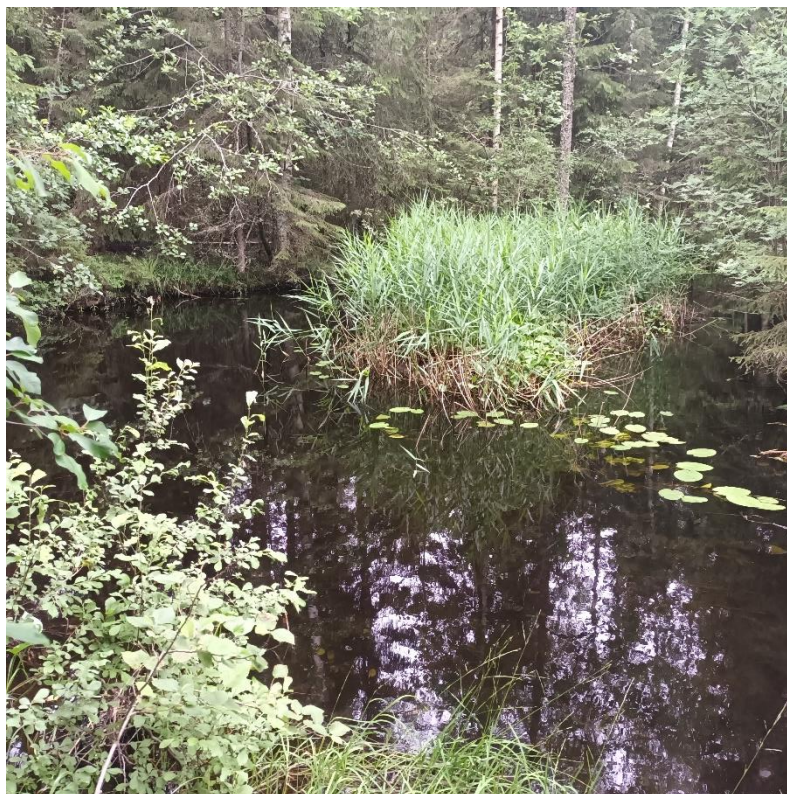
Kuva 11. Saari kesällä.

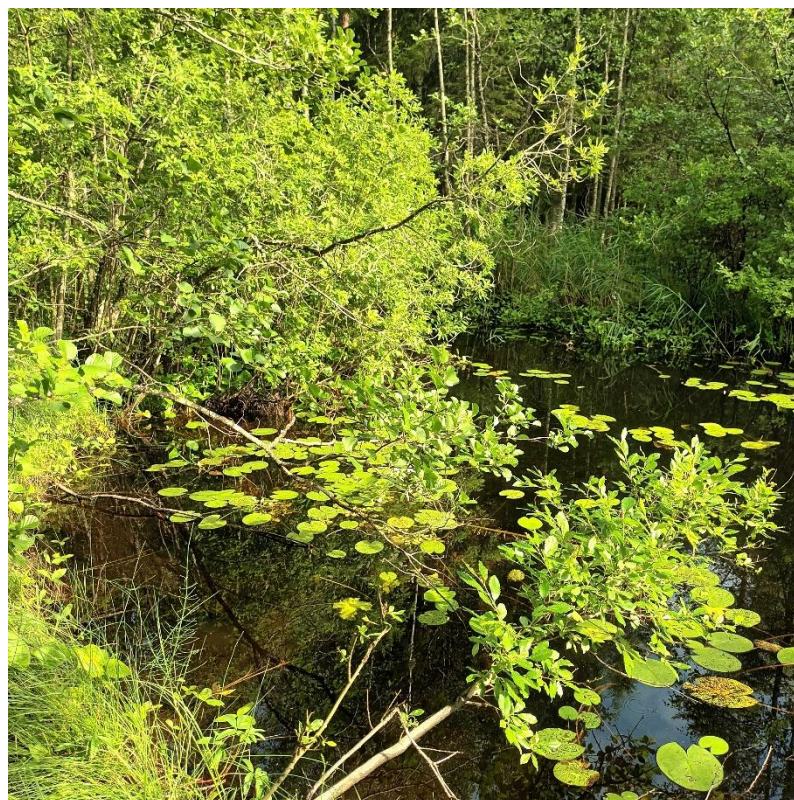
Kuva 14. Toinen ryteikkö kesällä.

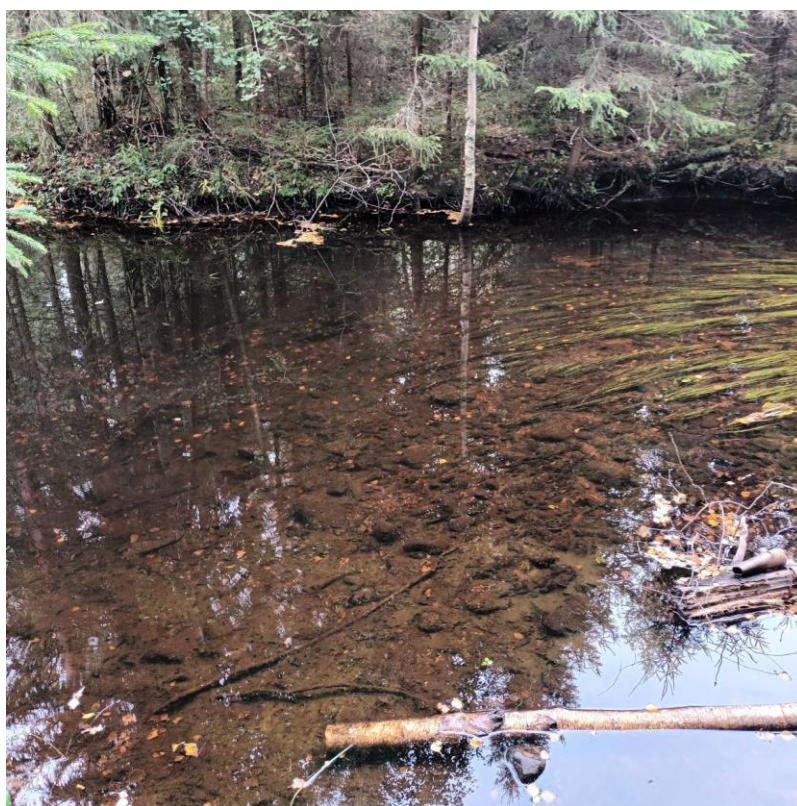
Sateinen elokuu näkyi Renkajoen vesitilanteessa. Vettä oli enemmän kuin keskikesällä mutta vähemmän kuin keväällä. Virtaus oli selkeää. Kovan virtauksen paikoissa, missä pohja oli kovaa, saattoi joen yli kävellä. Kuva 3.

Kuva 3. Renkajoen pohjaa syksyllä.

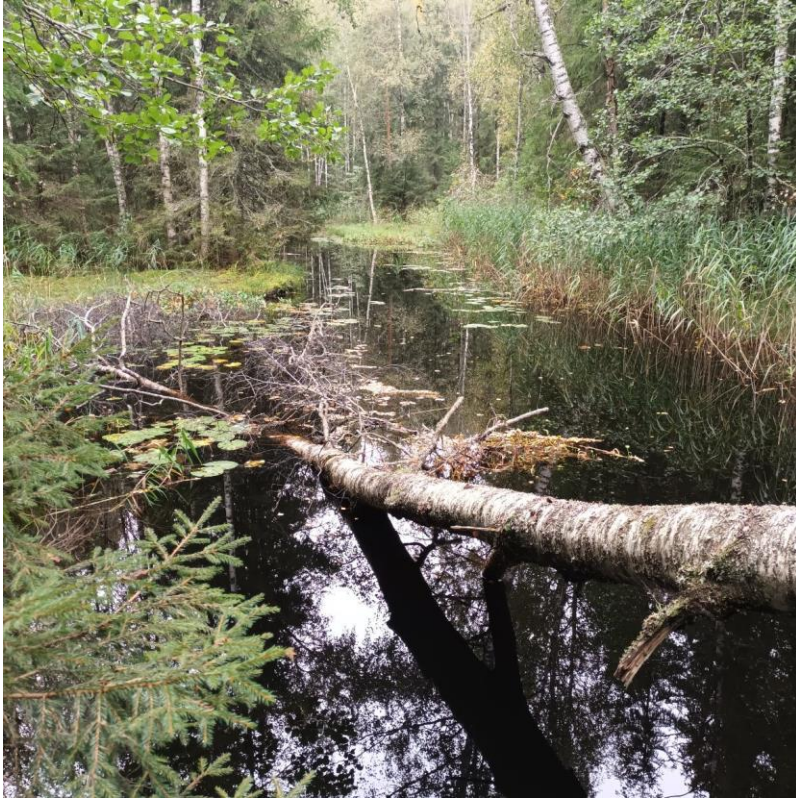
Kasvillisuuden määrä yllätti. Heinäkasvillisuus ja paikoin kaislat vyöryivät joen rantaan varsinkin hitaan virtauksen paikoissa. Kasvillisuus teki paikoin liikkumisen hankalaksi. Lumpeen määrä oli vielä lisääntynyt sitten keskikesän käynnin. Vaikka kasvillisuutta olikin rannoilla paljon niin joki virtasi vapaana ja uoma oli esteetön. Kuvat 6, 9, 12 ja 15.

Kuva 6. Jokeen kaatunut koivu syksyllä.

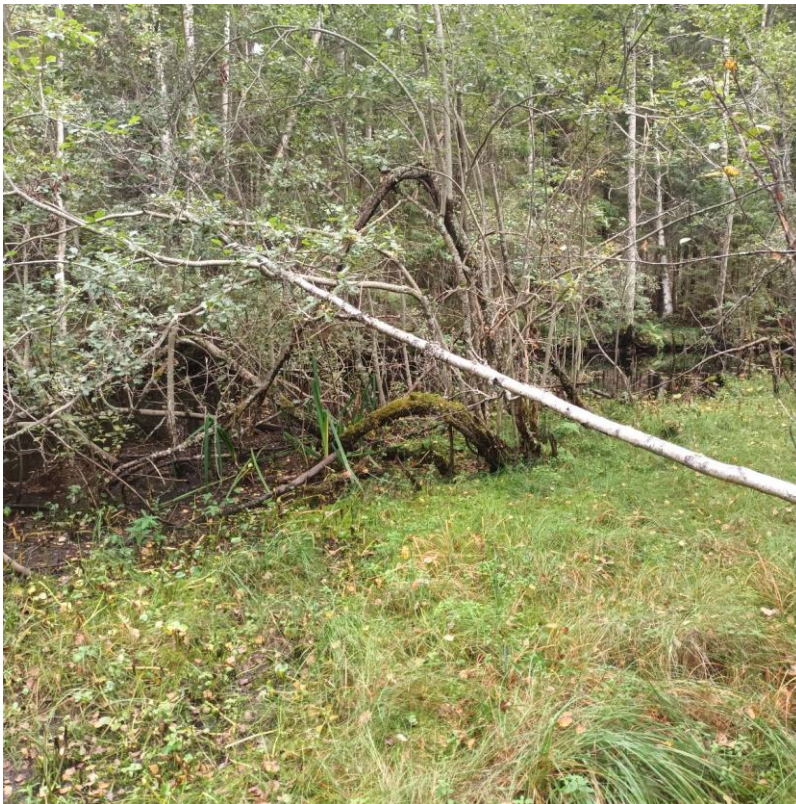
Kuva 9. Pajuryteikkö syksyllä.

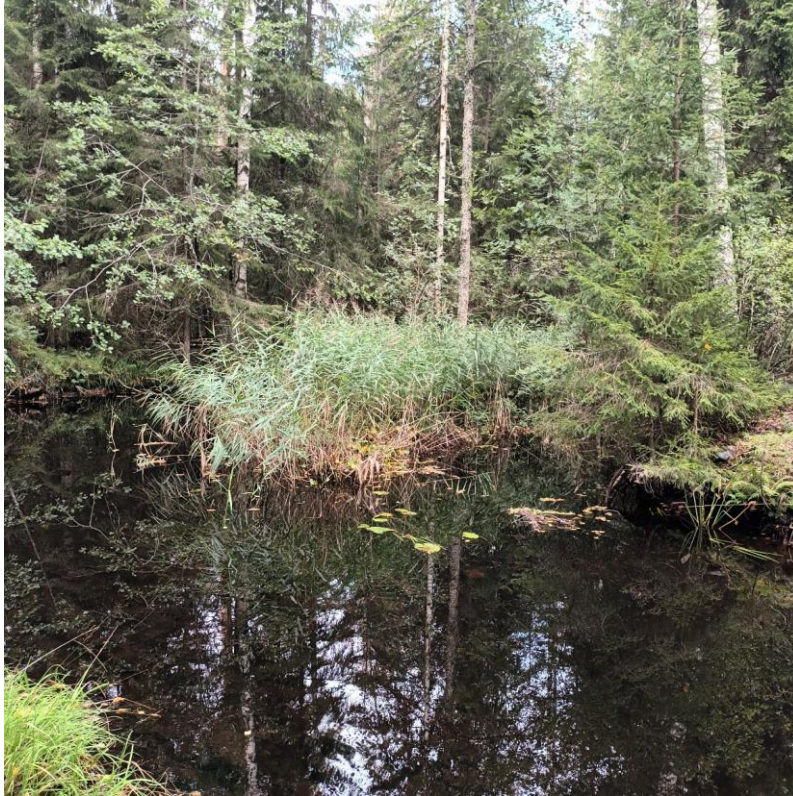
Kuva 12. Saari syksyllä.

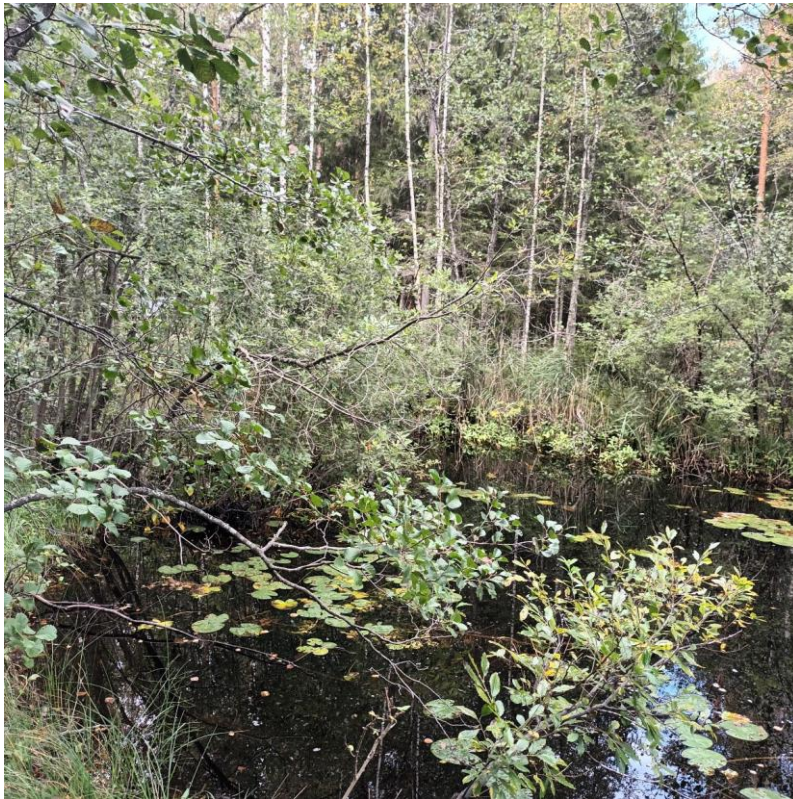
Kuva 15. Toinen ryteikkö syksyllä.
