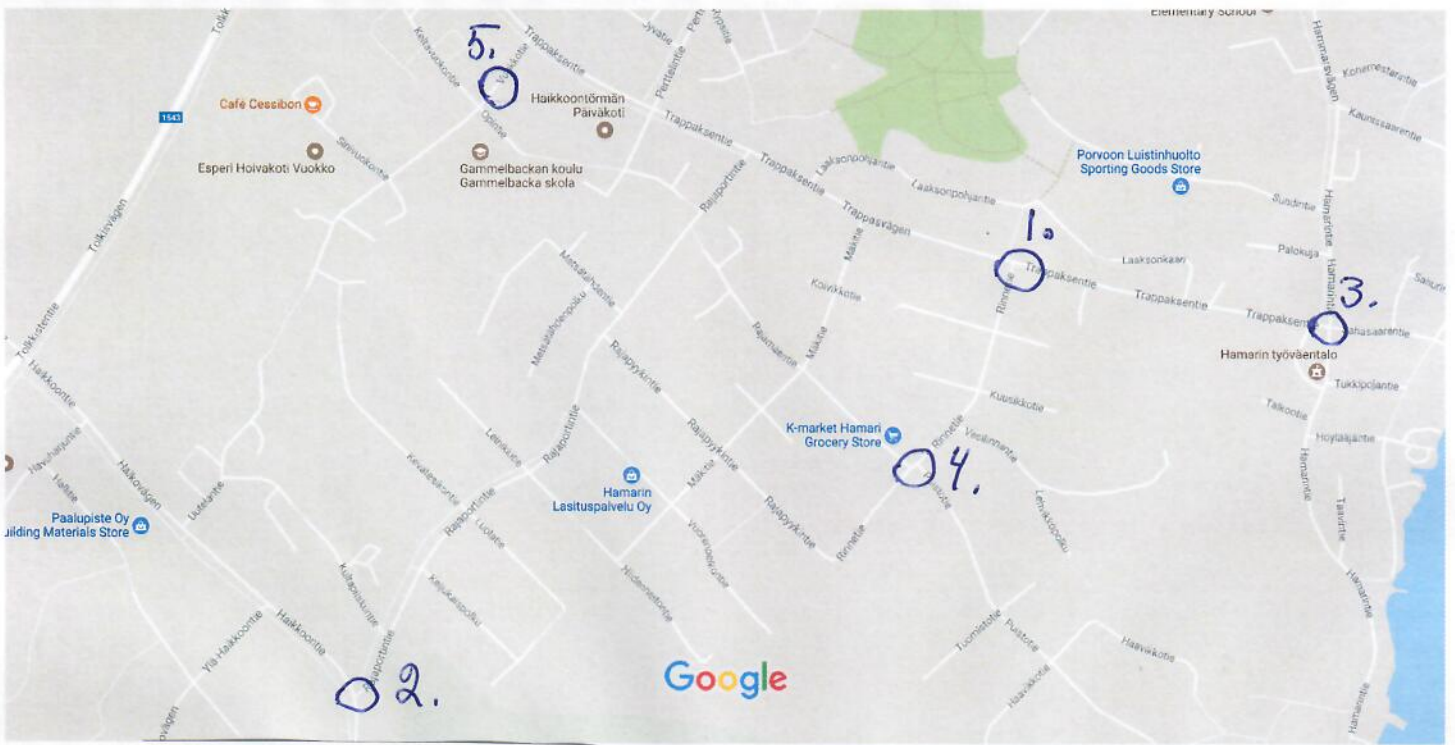
1. Trappaksentie-Rinnetie (12): Huono näkyvyys koululta päin tullessa sekä Rinnetieltä, puskia ja pensaita edessä, jyrkkä mäki, suojatie ei jatku suoraan risteyksestä, hidaste on liian matala. *Korjausehdotus: leikataan puskat, varo lapsia-liikennemerkki, korotettu suojatie, vilkkuva varoitusvalo, korotetaan hidastetta.*

2. Rajaportintie-Haikkoontie (5): Huono näkyvyys kartanolle päin, autot ajavat lujaa, vilkkaasti liikennöity, raskasta liikennettä. *Korjausehdotus: huomiovalotolpat suojatielle, hidasteita, nopeusvalvontaa, varoitus lapsista, lasketaan nopeusrajoitusta 30 km/h.*

3. Trappaksentie-Hamarintie (5): Autoilijoilla kova vauhti 20 km/h rajoituksesta huolimatta, risteuksen etuajo-oikeusjärjestelyjä ei tunneta, huono näkyvyys, kapea tie Talkootielle, ei kevyen liikenteen väylää. *Korjausehdotus: liikennevalvontaa, nopeuskamera, kärkikolmioista ainakin toisen voisi vaihtaa STOP-merkiksi, selkeämpi suojatiemerkintä (nyt kyltit tolppien talana huomaamattomissa), hidasteet, ei missään nimessä töyssyjä, vilkkuvat suojatievalot, varokaa lapsia-merkit, vaarallinen risteys-merkki.*

4. Rinnetie-Puustotie, bussipysäkki K-kaupan luona (3): Kun bussi on tässä pääte pysäkillä se seisoo lähes suojatiellä. Näkyvyys ylittää tie suojatietä pitkin on hyvin huono ja autot ajavat lujaa Rinnetietä ylös. *Korjausehdotus: siirretään bussipysäkki, kevyen liikenteen väylä molemmille puolille tietä, uusitaan asfalttimaalaukset.*

5. Vuokkotie (3): Ei jalkakäytäviä, kapea tie, autoja parkissa tien reunassa, kävelijät ja pyöräilijät joutuvat kulkemaan keskellä tietä. *Korjausehdotus: tie leveämmäksi, selkeästi erotetaan jalankulkijoille kaistale, autoille lisää parkkipaikkoja, selkeytetään pysäköintiä.*
