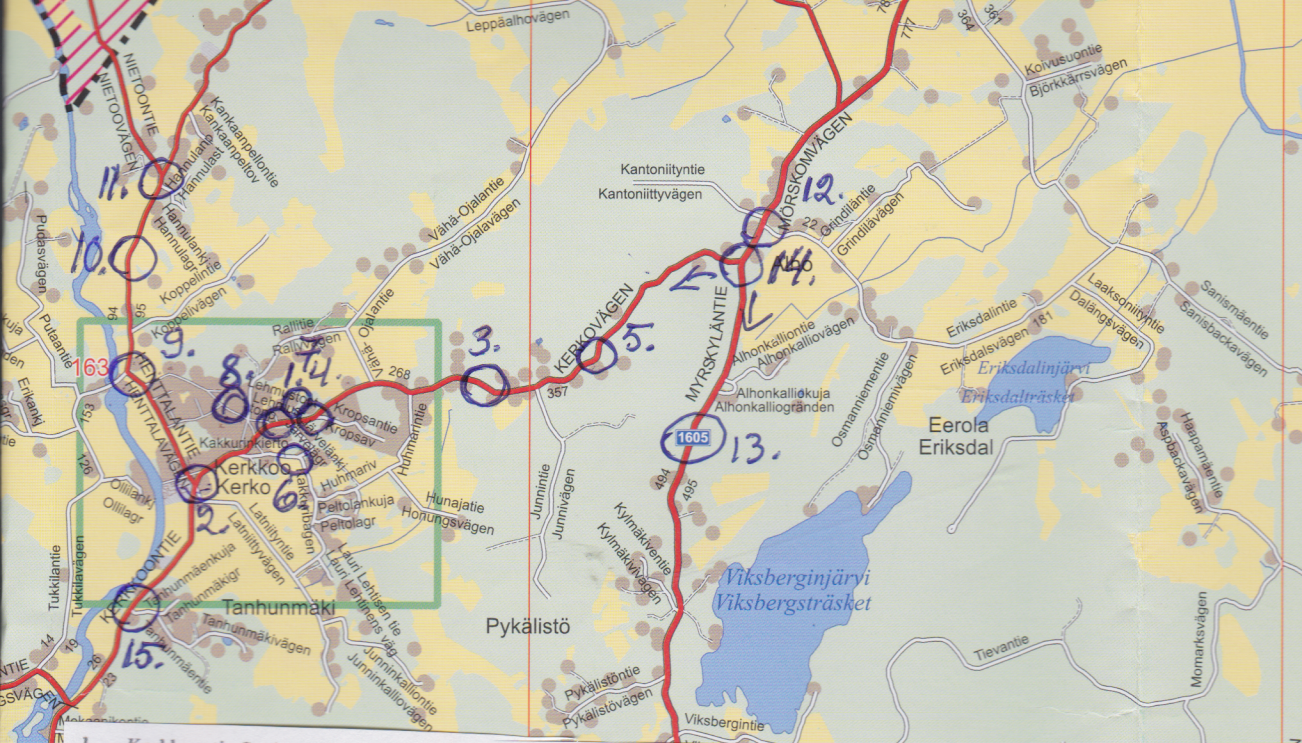
1. Kerkkoentie-Savimäentie risteys (5): Ei suojatietä, autot ajavat lujaa, huono näkyvyys (pensaista, aitoja ja mutkia), riittämätön valaistus. *Korjausehdotus:* suojatie, hidaste, pensaat ja aidat pois mahdollisuuksien mukaan, lisää valaistusta, varoittavat liikennemerkit, leveämpi piennar, valvontaa.

2. Kerkkoentie-Henttälantie risteys (2): Huono näkyvyys, pensaista. *Korjausehdotus:* pensaat pois, hidasteet.
3. Kerkkoentie (5): Olematon piennar, suuret ajonopeudet, mutkia. *Korjausehdotus:* Leveämpi piennar tai kevyen liikenteen väylä.

4. Kerkkoentien mutka (Savimäentien risteyskässä itään): Kapea tie, huono näkyvyys, ei piennarta. *Korjausehdotus:* leikataan mutkassa kasvava pensaikko pois.

5. Kerkkoentien ylitys: Huono näkyvyys, mutkia. *Korjausehdotus:* suojatie, varoitusmerkkejä, kevyen liikenteen väylä.
6. Kerkkoentie-Ralliraitti risteys (2): Tie on kapea ja risteyksessä huono näkyvyys. *Korjausehdotus:* muutetaan Ralliraitti kevyen liikenteen väyläksi.

7. Savimäentie-Ralliraitti risteys (2): Huono näkyvyys (orapihlaja-aita). *Korjausehdotus:* aita matalammaksi.
8. Ralliraitti ja Savimäentie (3): Kapeita teitä, huono kunnossapito talvella jyrkkä mäki Savimäentieellä, nuorisoseurantaloon korkea aika estää näkyvyyden. *Korjausehdotus:* tien levennys, parempi talvikunnossapito, kevyen liikenteen väylä, valvontaa.

9. Henttälantien ylitys Tukkilantie Savimäentiele (5): Jyrkkä mutka, huono näkyvyys, autoilla kova vauhti, ei suojatietä. *Korjausehdotus:* suojatie, hidasteita, nopeusrajoitus.

10. Henttälantie (5): Olematon piennar, kapea tie, autoilijat ajavat kovaa, ei kevyen liikenteen väylää, talvella korkeat lumivallit näköesteenä. *Korjausehdotus:* kevyen liikenteen väylä, autoilijoille hidasteita, valvontaa, varoittava liikennemerkki.

11. Henttälantie-Nietoentie risteys (2): Huono näkyvyys, pusikkoa. *Korjausehdotus:* karsitaan kasvillisuutta.
12. Myrskyläntie-Eriksdalantie risteys (2): Huono näkyvyys oikealle Myrskyläntielle tullessa, autot ajavat ylinopeutta. *Korjausehdotus:* hidaste.

13. Myrskyläntie (2): Tien ylitys bussipysäkillä vaarallista, autoilla kovat nopeudet, ei suojatietä. *Korjausehdotus:* tien pientareen levennys, kevyen liikenteen väylä.

14. Kerkkoentie ja Myrskyläntie koululle (4): Mutkainen, pimeä, piennar puuttuu, suuret nopeudet, ei suojatietä tien ylittämiseen, raskasta liikennettä Myrskyläntiellä. *Korjausehdotus:* Tien levennys, valaistus, pyörätie, suojatie, alhaisempi nopeusrajoitus.

15. Kerkkoentie Tanhunnäen ja Kerkkoentie 94 välillä: Mäki on talvella liukas ja autoilla ylinopeutta. *Korjausehdotus:* hidasteet ennen Tanhunnäkeä ja Pumpaamoja sekä Kerkkoentie-Henttälantie risteyskseen ja Henttälantie-Savimäentie risteyskseen, pyörätie.
