## Muistio Eurajoen vuollejokisimpukkakartoituksesta lokakuussa 2014

Rami Laaksonen 21.10.2014

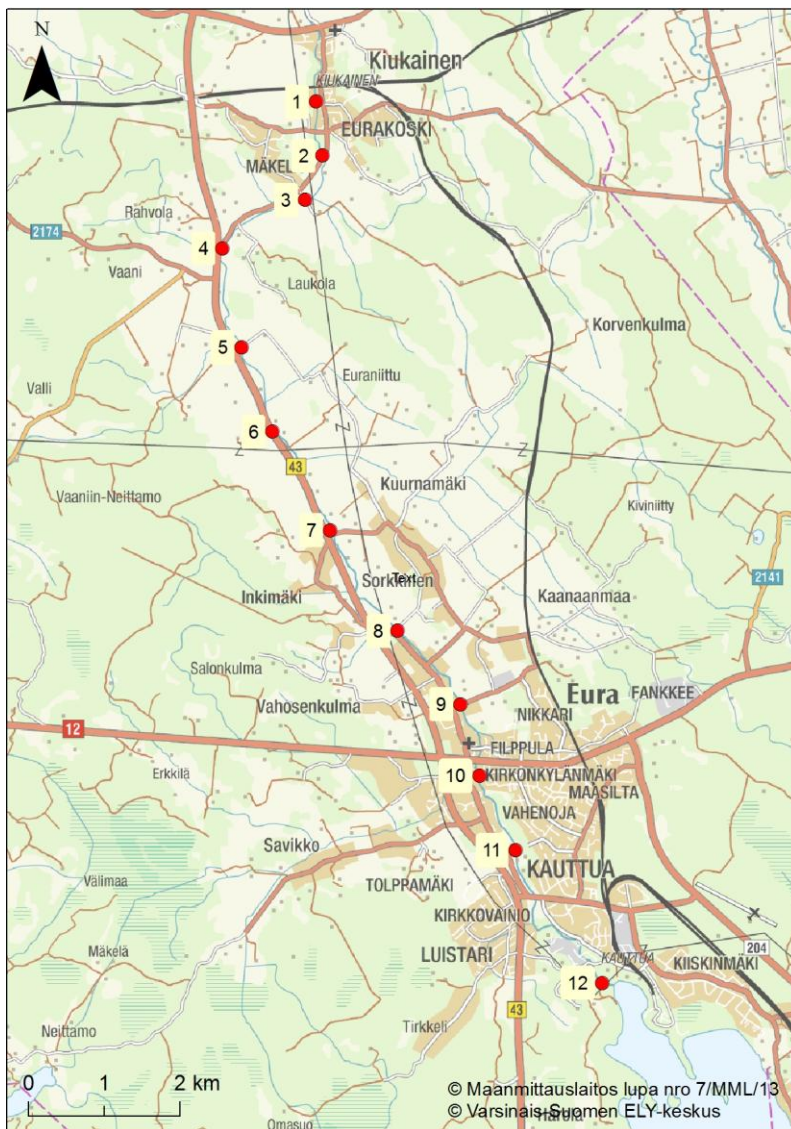
Kuva 1. Eurajoen sukelluskohteet, joissa etsittiin simpukoita.

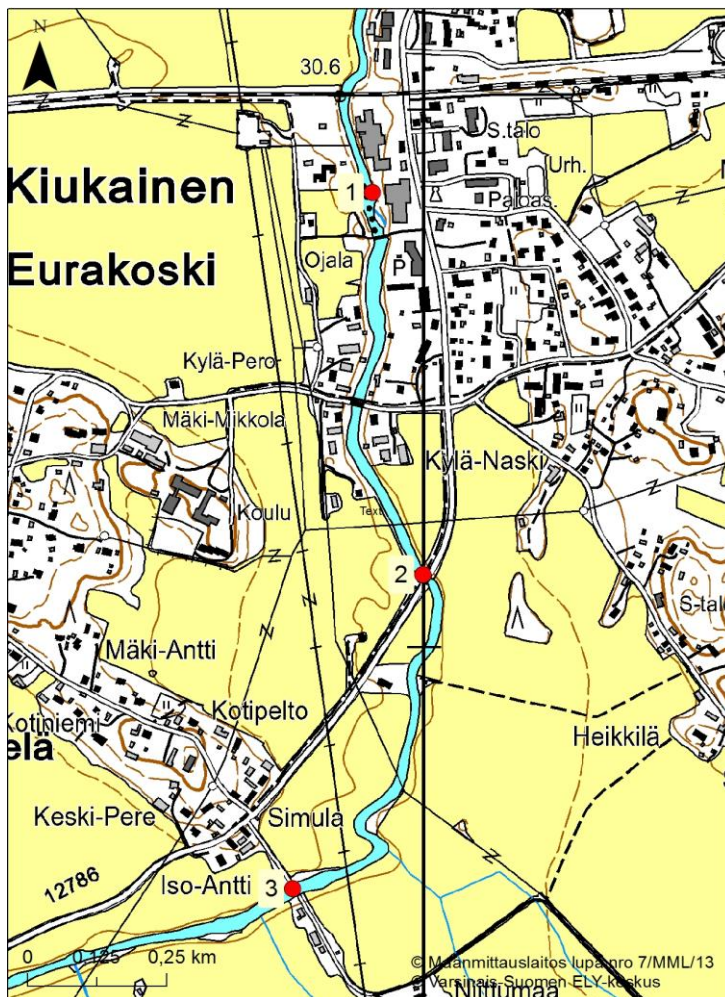
Tutkittu alue sijaitsi padon alapuolella. Kohteesta ei löydetty simpukoita. Pohja koostui kivistä, sorasta ja hiekasta. Pohja oli paljolti kasvillisuuden ja puiden lehtien peitossa. Pinnalta silmämääräisesti arvioitu virtausnopeus 0,20 m/s (myös jäljempänä olevat virtausnopeudet ovat arvioita pinnalta) ja sukelluksen suurin syvyys 1,8 m. Kolme täplärapua.

Kevyen liikenteen sillan alla pohjalla noin 3 cm paksua asfalttia levyinä. Kohteesta tuotiin pinnalle lajinmäärittystä ja laskentaa varten yhteensä 13 litteäjärvisimpukkaa (kaikkia nähtyjä litteäjärvisimpukoita ei tuotu pintaan, vaan määrittys voitiin tehdä sukelluksella), 1 soukkojokisimpukka ja 1 pikkujärvisimpukka. Pohja koostui kivistä, sorasta ja hiekasta. Virtausnopeus 0,05 – 0,10 m/s, suurin syvyys 2,4 m.

Kohteesta ei löytynyt simpukoita. Pohja oli savea, jossa vähän hiekkaa seassa, sen päällä päänkokoista kiveä, soraa ja hiekkaa. Uoman vasemmalla reunalla savi pehmeämpää. Pohjasta noin puolet tai vähän alle paljasta, muuten palpakkoa ja vähän keiholehteä, vesiruttoa, vesitähteä ja näkinpartaislevää. Virtausnopeus 0,05 – 0,10 m/s, suurin syvyys 2,4 m.

Kuva 2. Eurajoen sukelluskohteiden 1, 2 ja 3 sijainnit.
