# Oulun vesistöjen tila ja kunnostushankkeet

Ympäristöasiantuntija  
Satu Pietola

25.8.2022

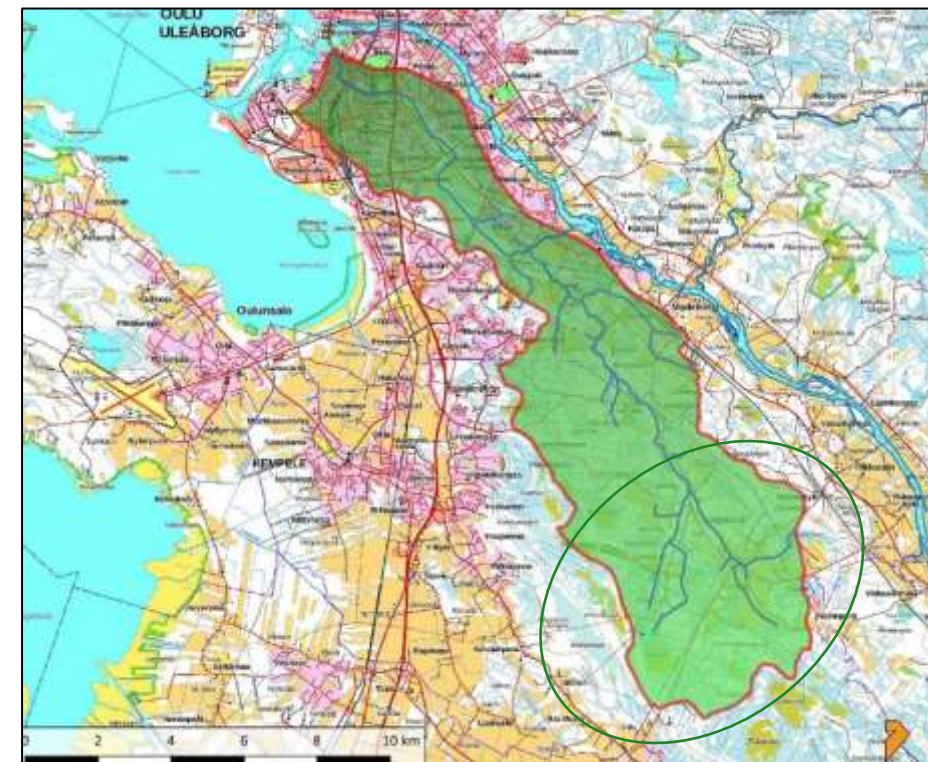
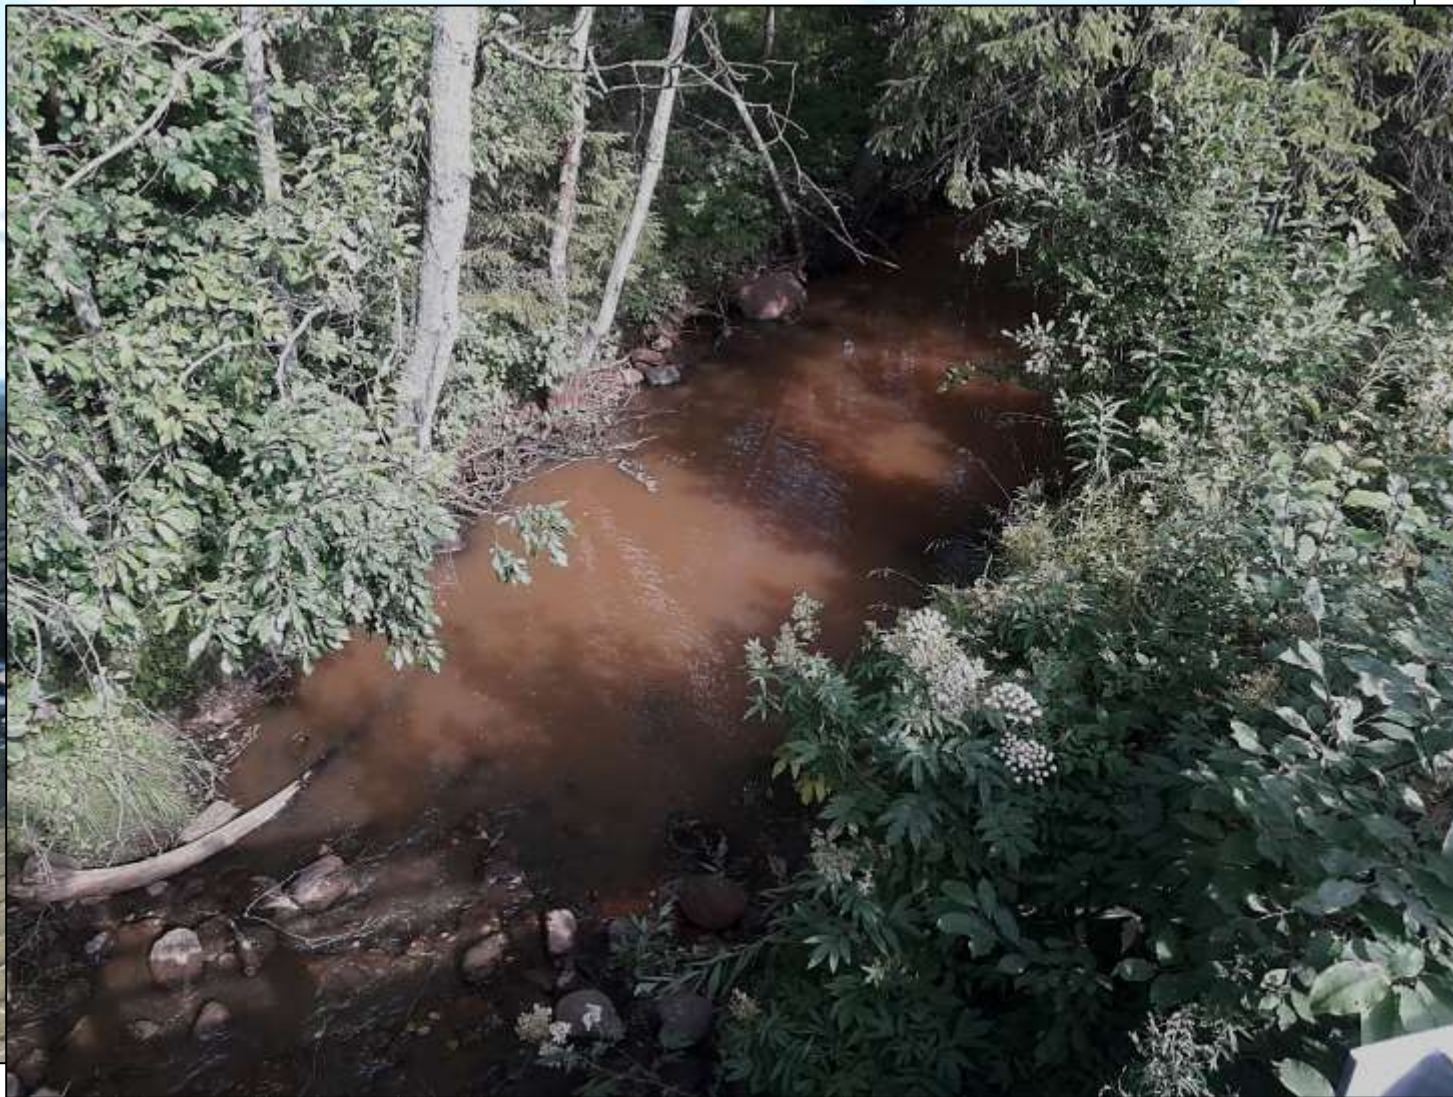
- Juurusoja saa alkunsa Juurussuon alueelta ja Mourunginjärvestä

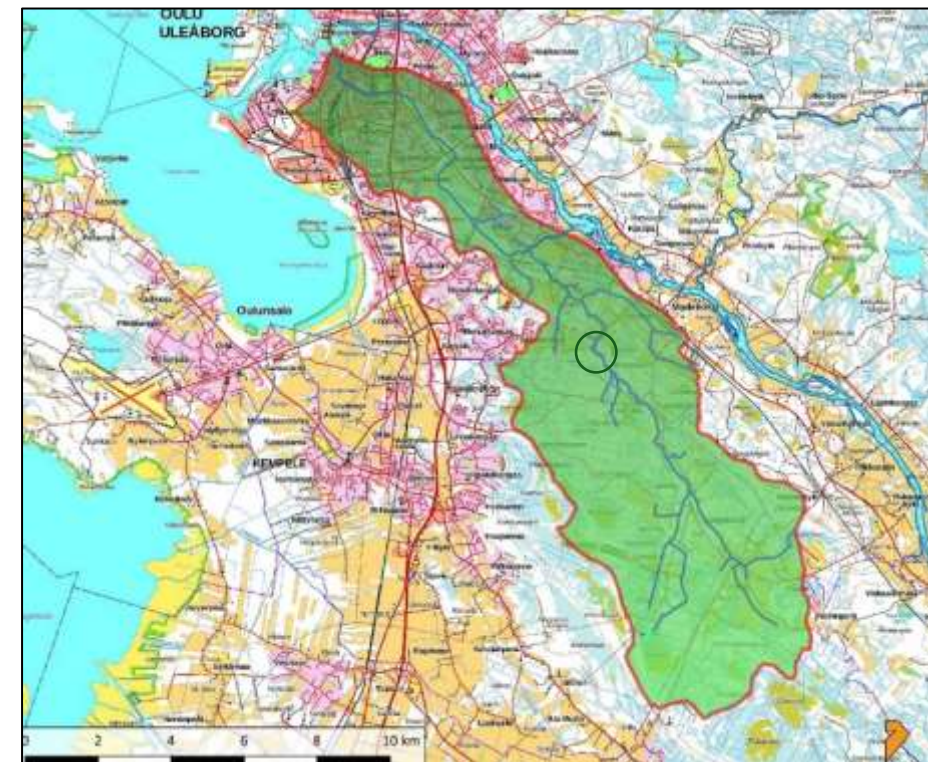
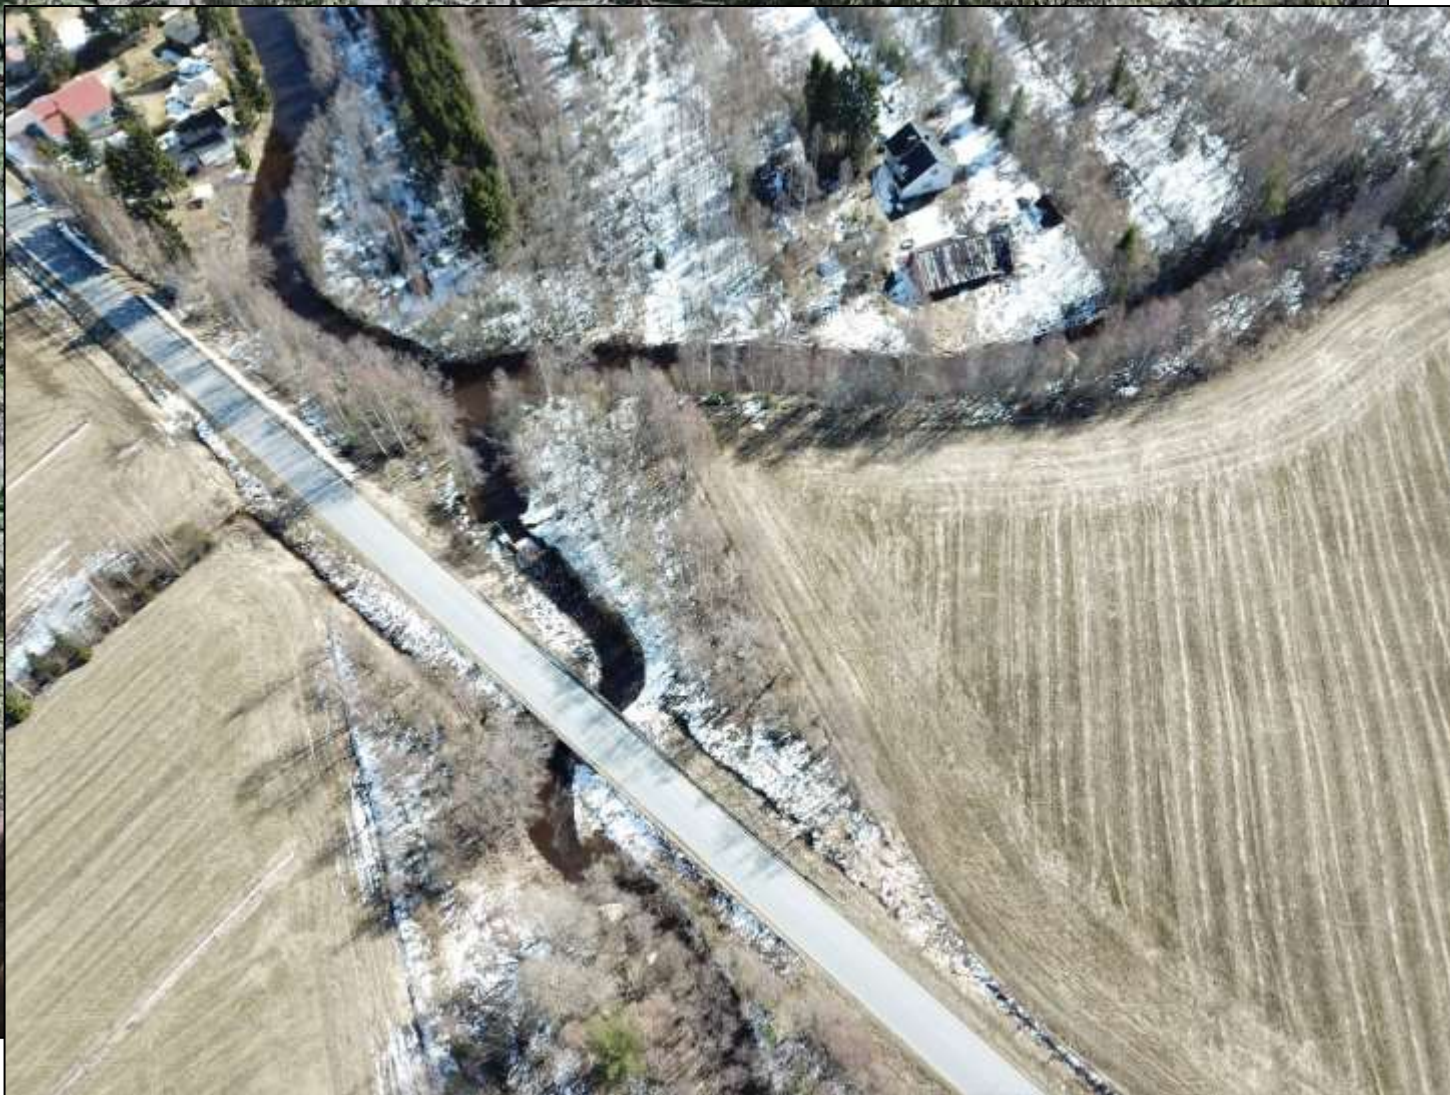
- Juurusoja on yläosiltaan varsin pieni puro

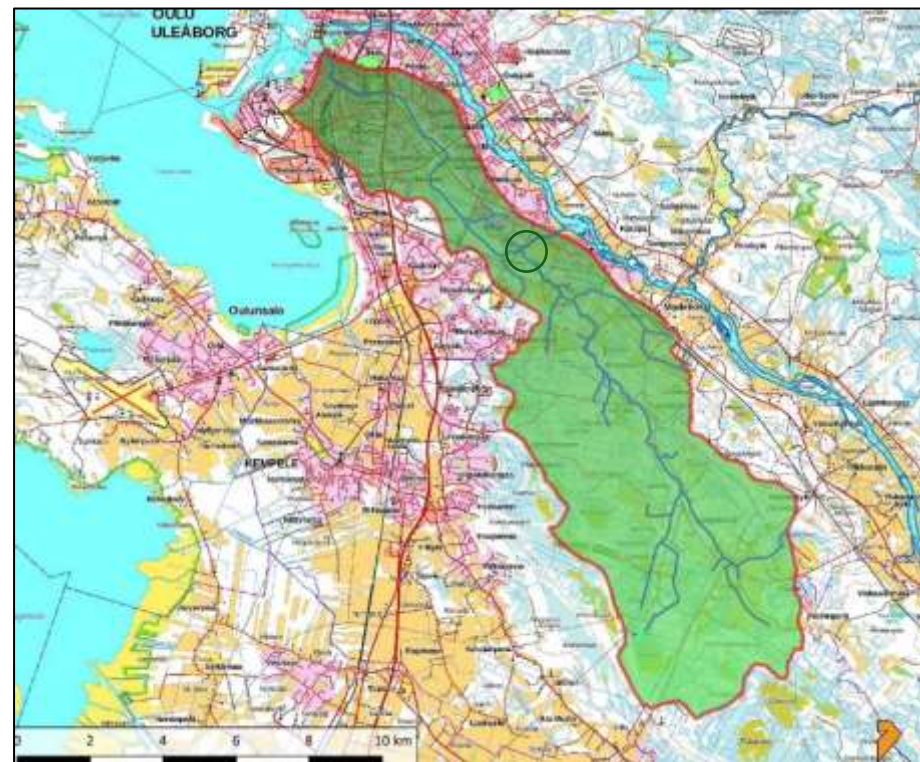
- Juurusoja laskee  
Kaupunginojaan  
linatissa

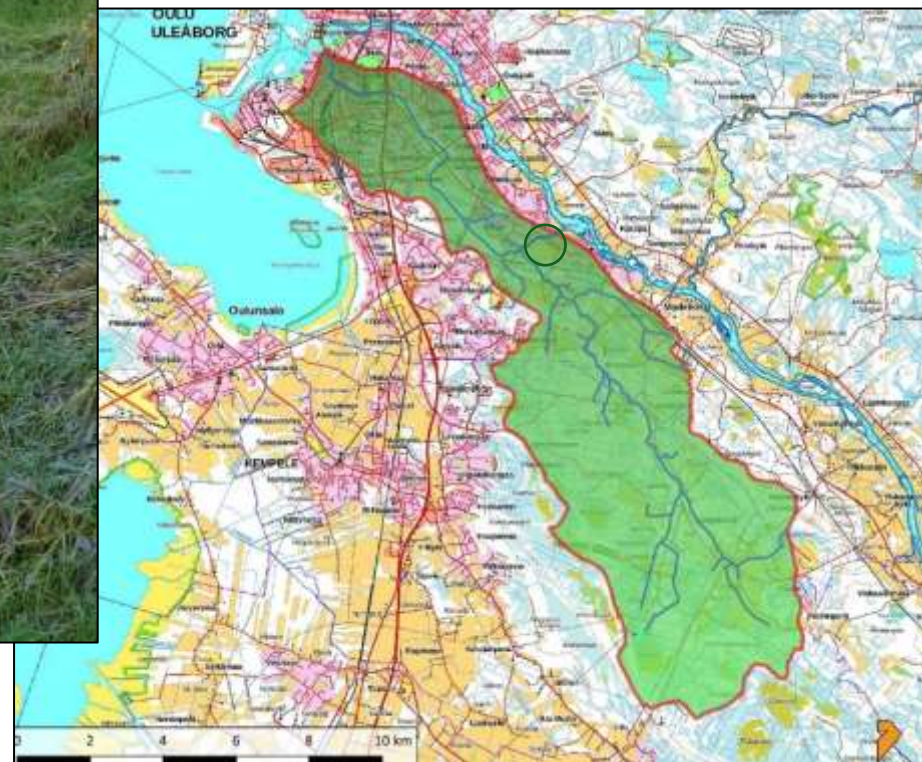
- Heikkilänkangas.  
Kaupunginojan ns.  
umpisuoli

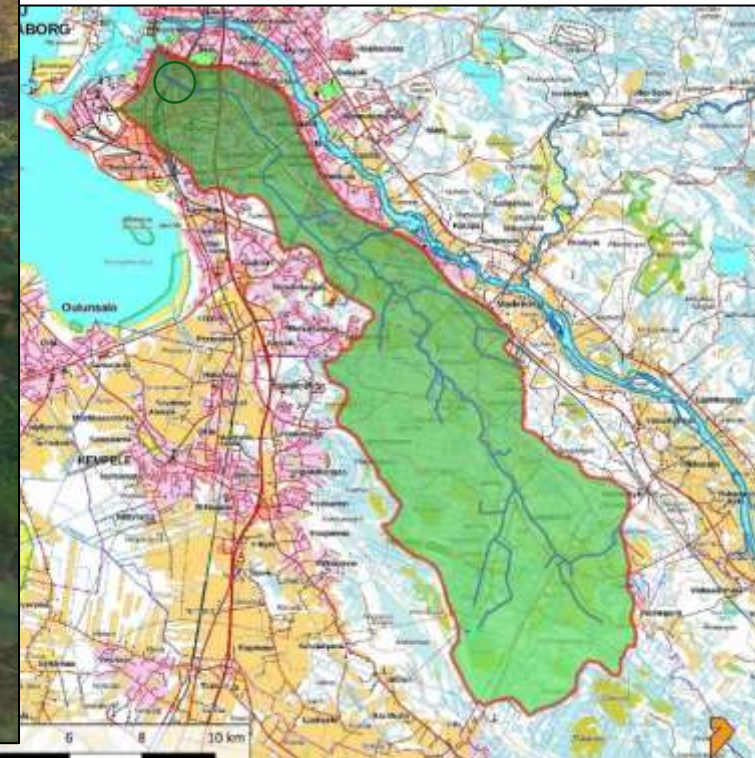
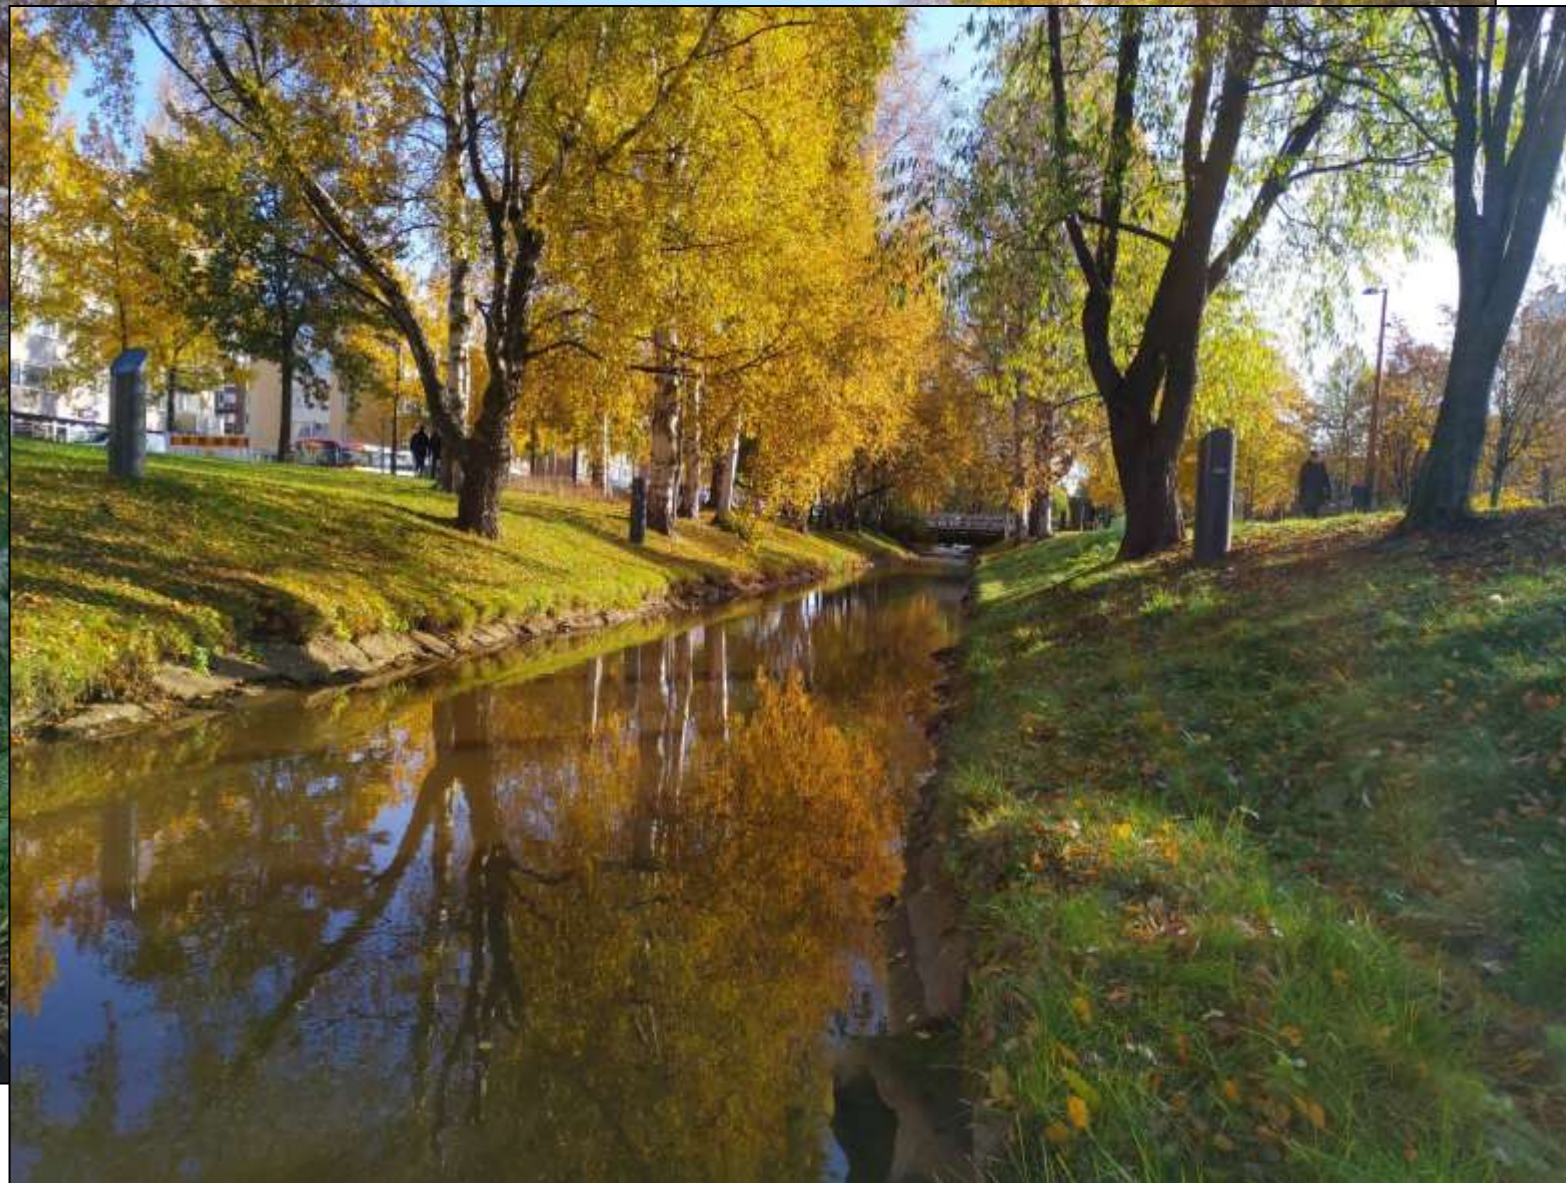
- Kaupunginojaa keskustassa

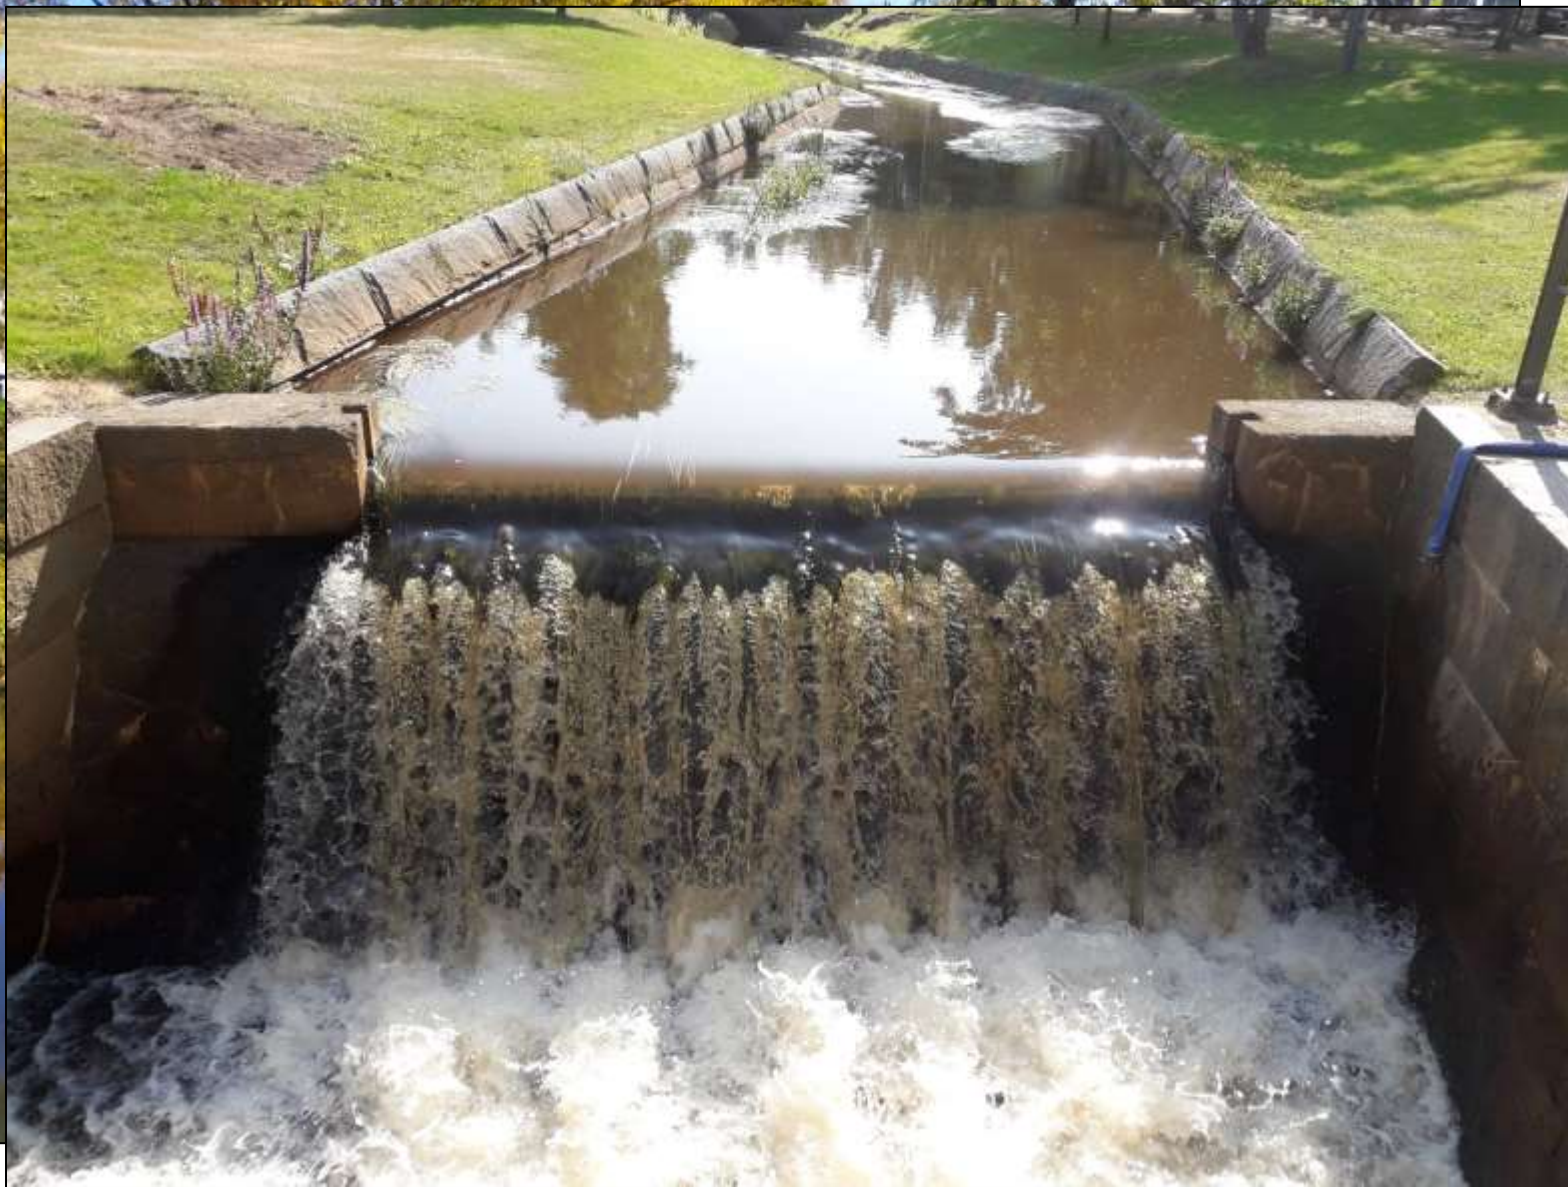
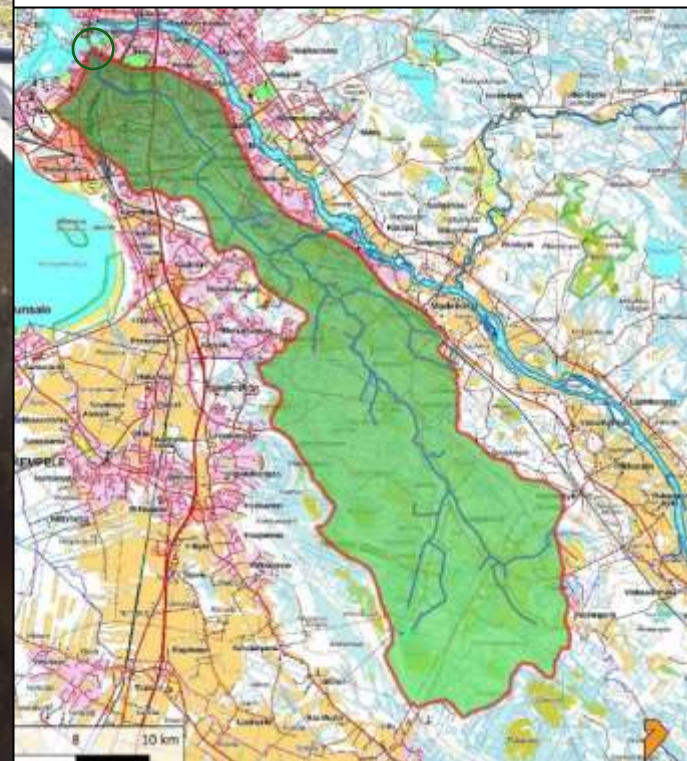
- Viimeisin pohjapato Kaupunginojan alapäässä
