# Kuoringan ekologinen tila

Kuorinka-ilta 24.3.2021

# Kuoringan Natura 2000-alue – hoidon ja käytön toimenpide- esityksiä

# Tehdyt suunnitelmat, toteutukset ja ELY-keskuksen rooli toteutuksissa Kuoringalla

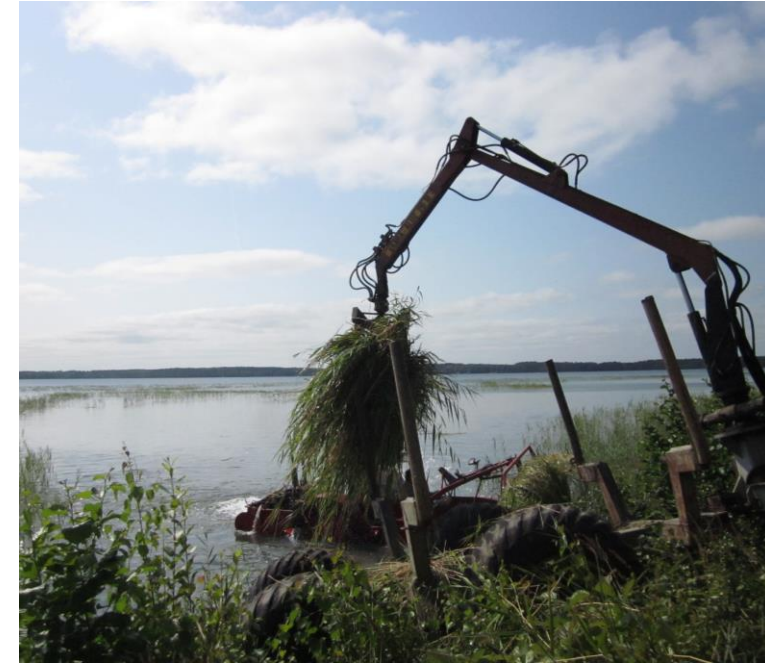
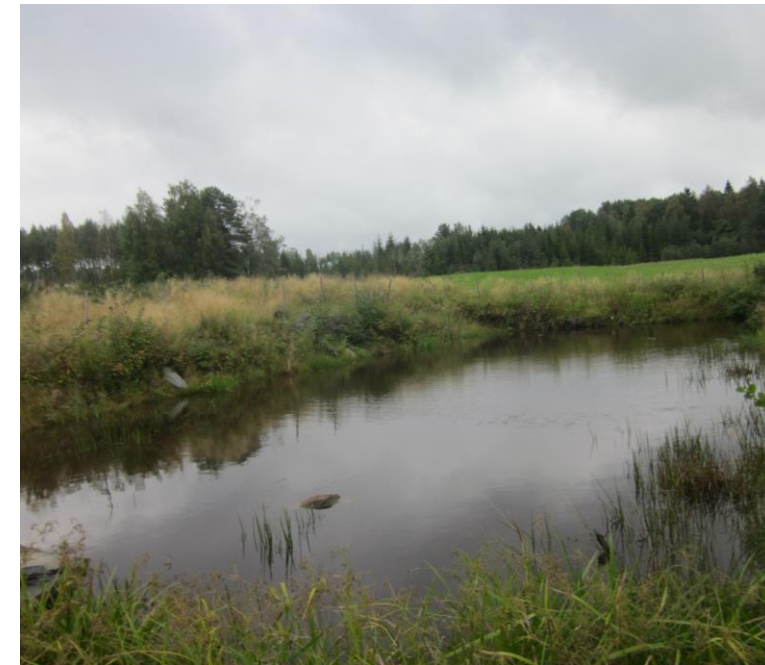
## Valuma-aluekunnostukset Taninpurolla (2013-2015)

- Hyödynnetty aikaisemmin rakennettuja altaita, joita on syvennetty ja levennetty
- Pohjakynnyksiä eroosion hillitsemiseksi
- Rakenteet tehty hajautetusti uoman varrelle
