Kartoitettiin Juvajoen alaosan virtapaikkoja jalkautumalla Juvajoen ja Eurajoen yhtymäkohtaan ja kulkemalla jokea ylöspäin (J. Aaltosen raportti kohde 1.). Kartoituksessa käytettiin mitta-asteikkotikkua, jolla havainnoitiin joen syvyysvaihteluja ja kohteet kuvattiin kattavasti.

12.7.2024 suoritettu kartoitus keskittyi kohteeseen 1.

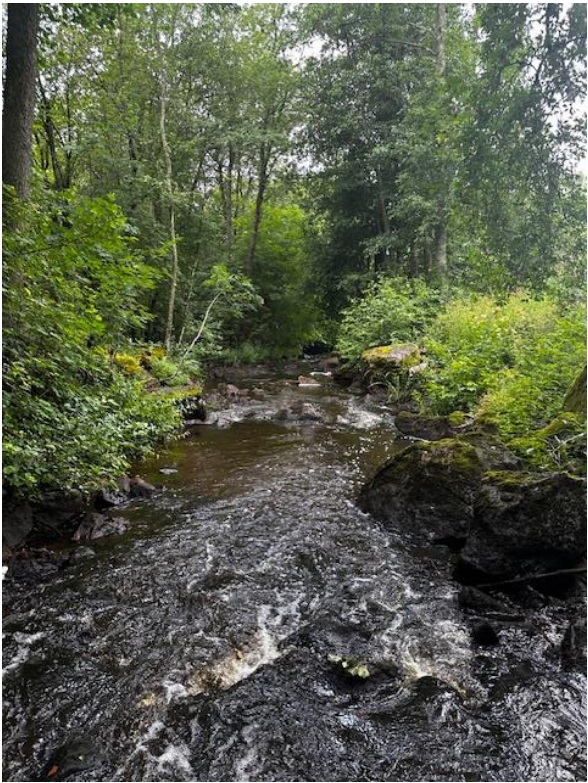
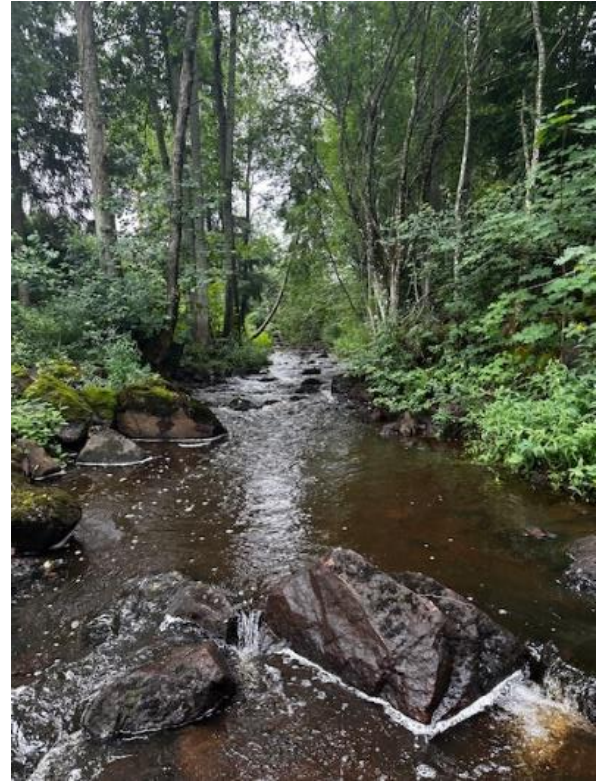
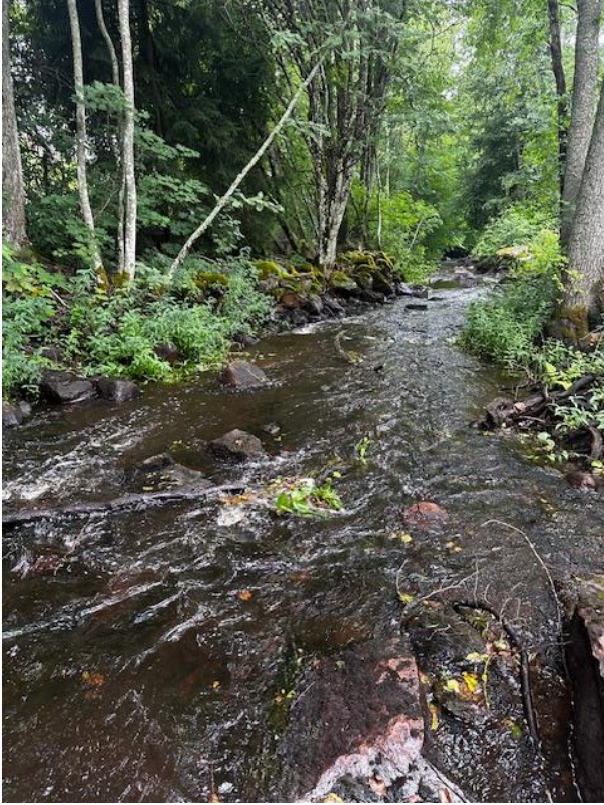
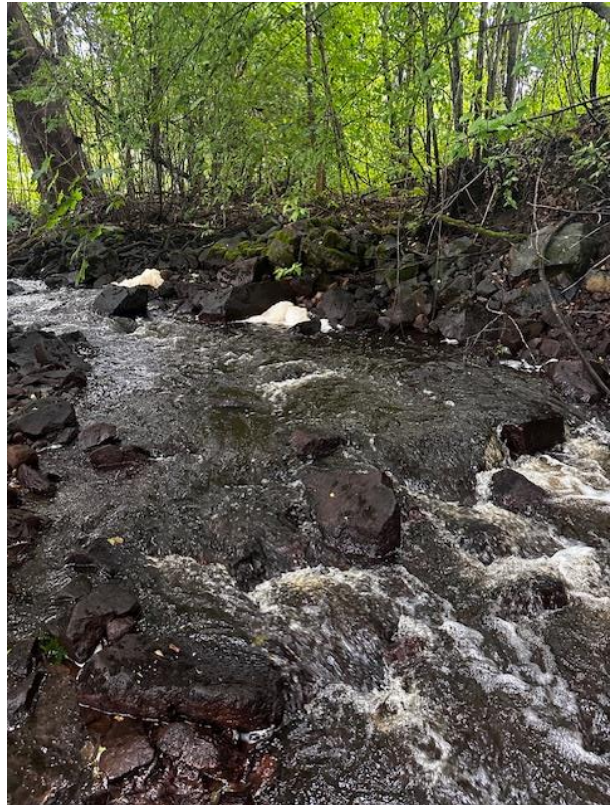
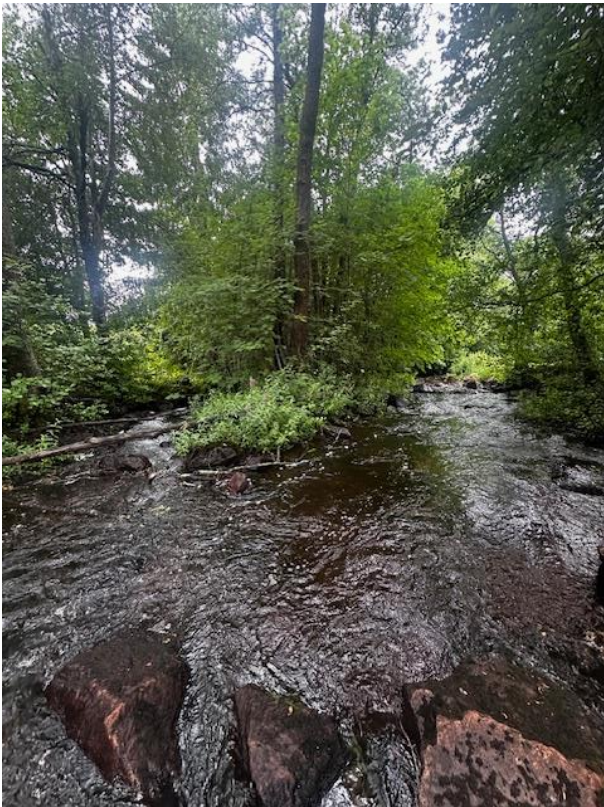
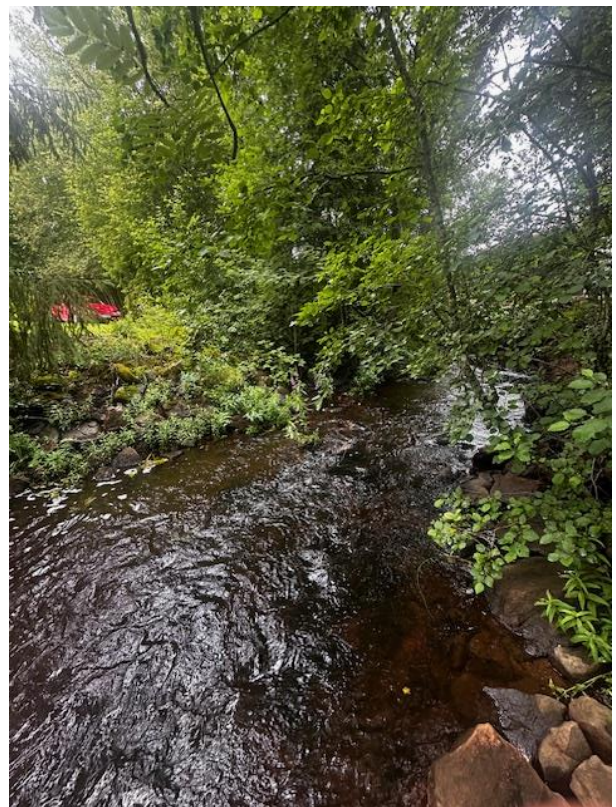
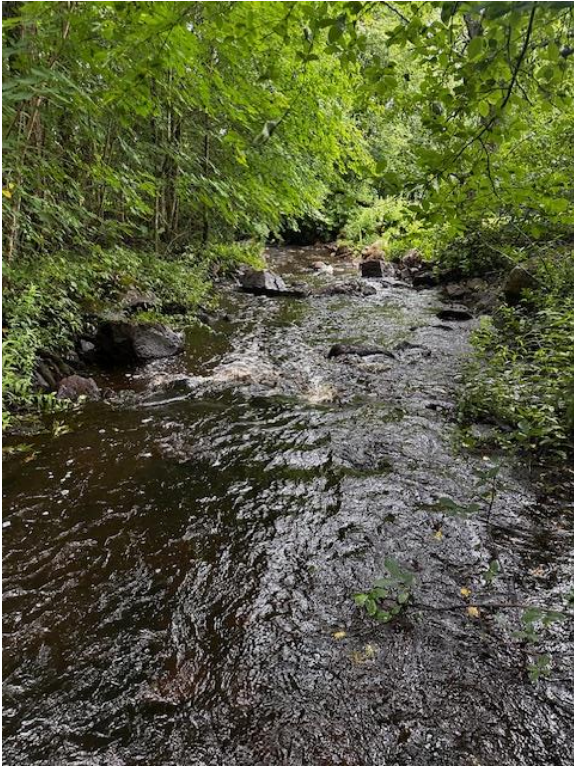
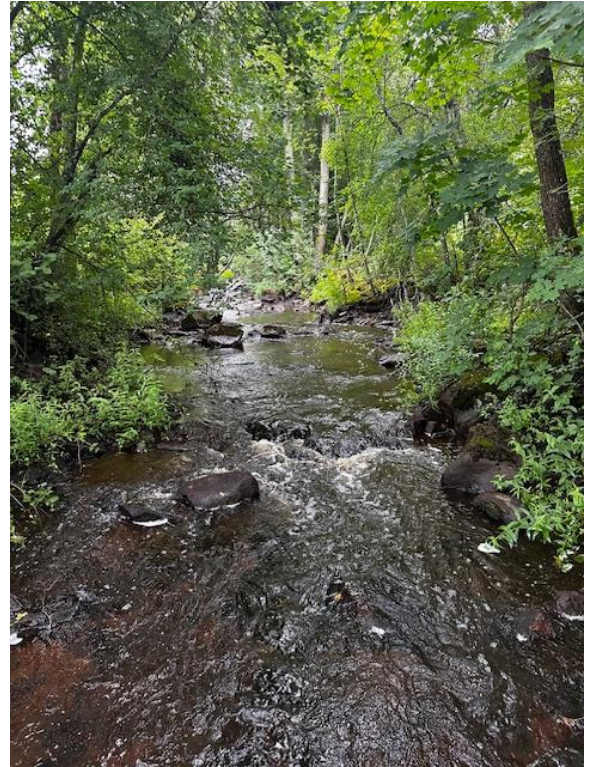
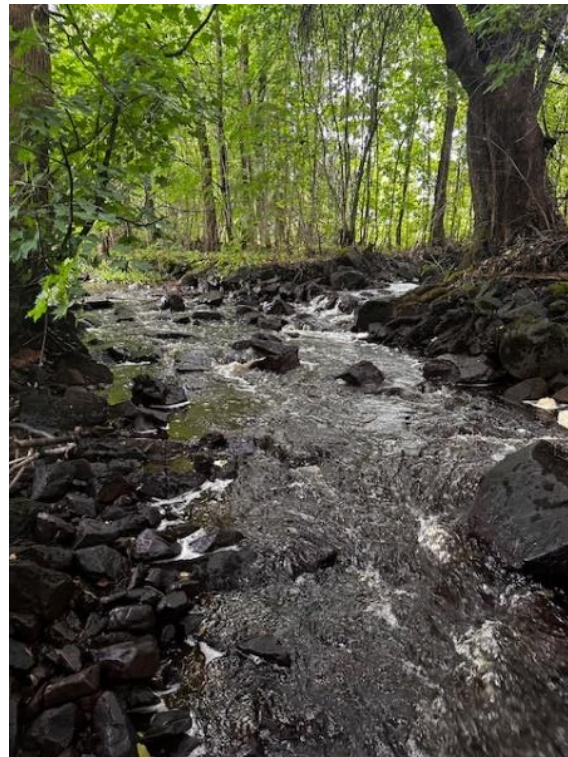
Seuraava virtapaikka on yhtenäinen. Sisältäen mahdollisia soraikkojen luontipaikkoja. Virta on melko vaihtelevaa ko. virtaamalla. Yksi suurempi porras (30cm) oli matkalla, mutta tämänkin alla hyvin vettä mahdollistaen taimenen nousun.

*Kuvat 23.-38. 1. Kohteen viimeiset yhtenäiset koskipaikat, sisältäen pari rauhallisempaa pientä suvantomaista osuutta.*

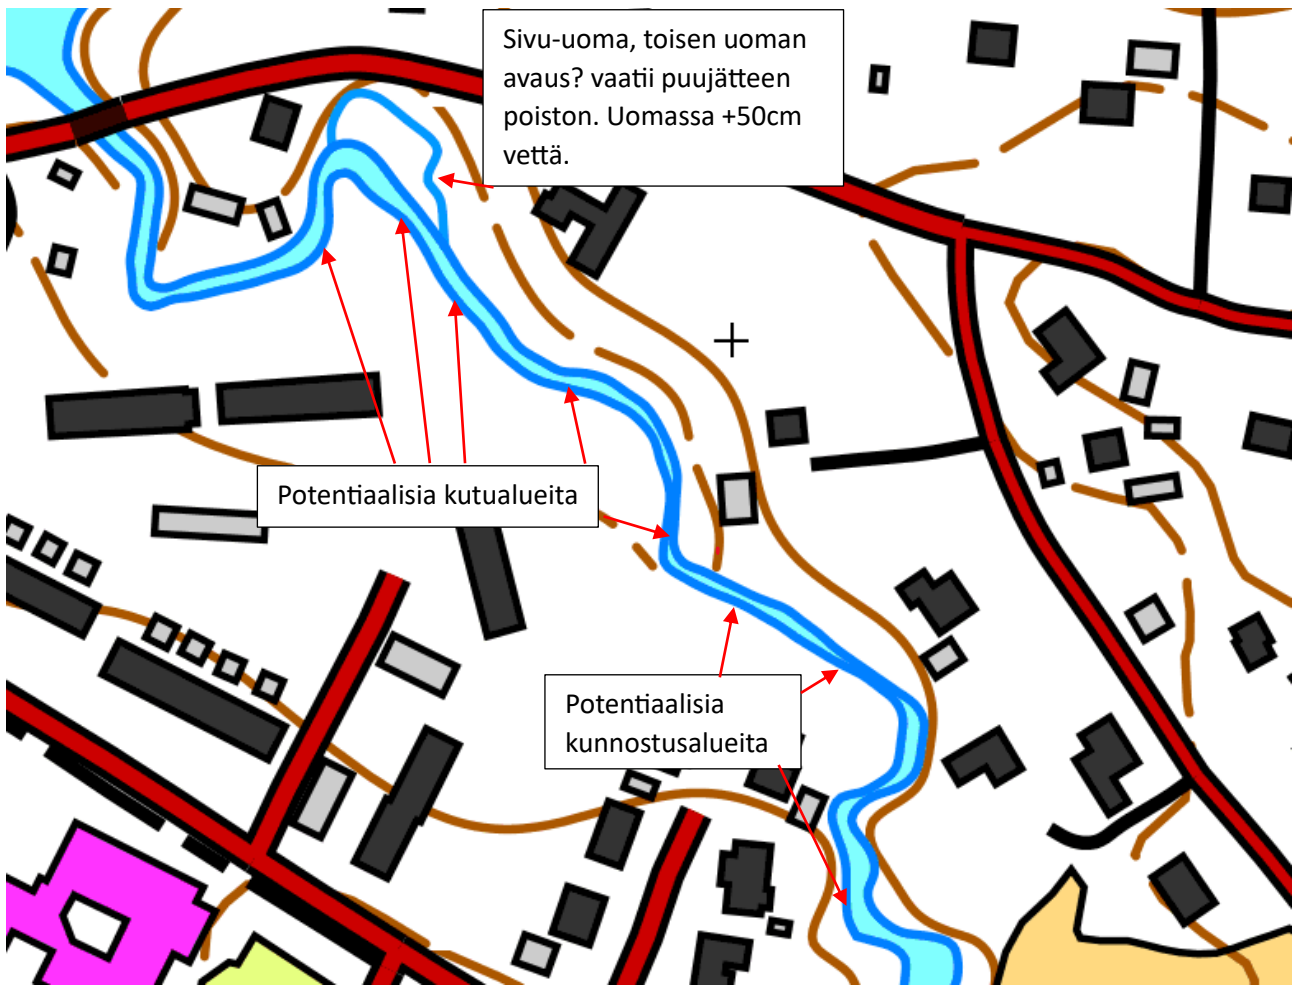
Potentiaalisimmat kunnostuskohteet esitettynä karttapohjalla.
