# KEMIÖNSAAREN VIRTAVESIEN KARTOITUKSET

Jussi Aaltonen ja Janne Tolonen  
2021

Kemiönsaaren virtavesien kartoitukset.  
Saaristomeren rannikon pienvedet hankkeen raportti.

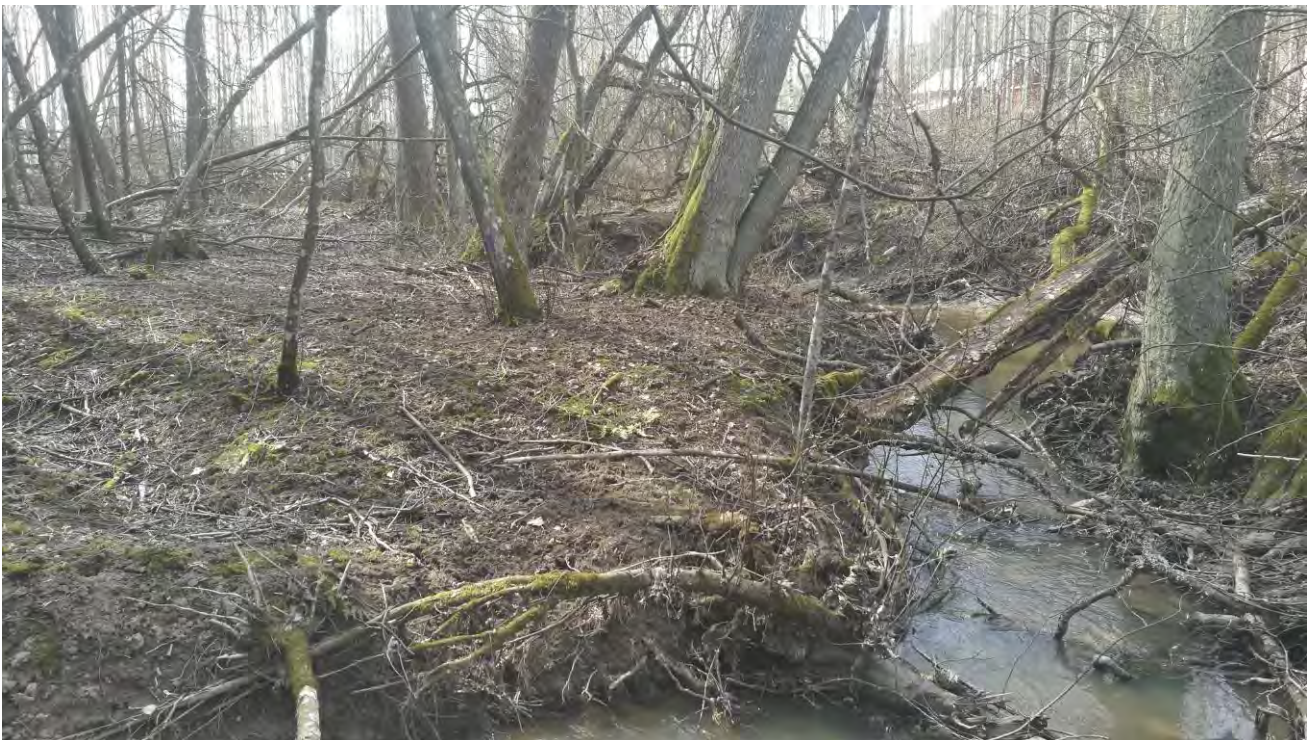
Periojan alaosassa sijaitsee luonnontilaisen kaltainen osuus, jonka yläosassa on perattu noin 50 metrin pituinen koski, jonka kivillä paikoin kasvaa hyvinvoivia näkinsammalkasvustoja (kuva 2). Kosken alapuolella puroa ympäröi monimuotoinen suojaista lehtometsä, jonka jälkeen Perioja laskee mereen järviruokovyöhykkeen läpi (kuva 3).

*Kuva 3. Perioja virtaa alaosalla luonnontilaisen kaltaisena lehtometsän ympäröimänä.*

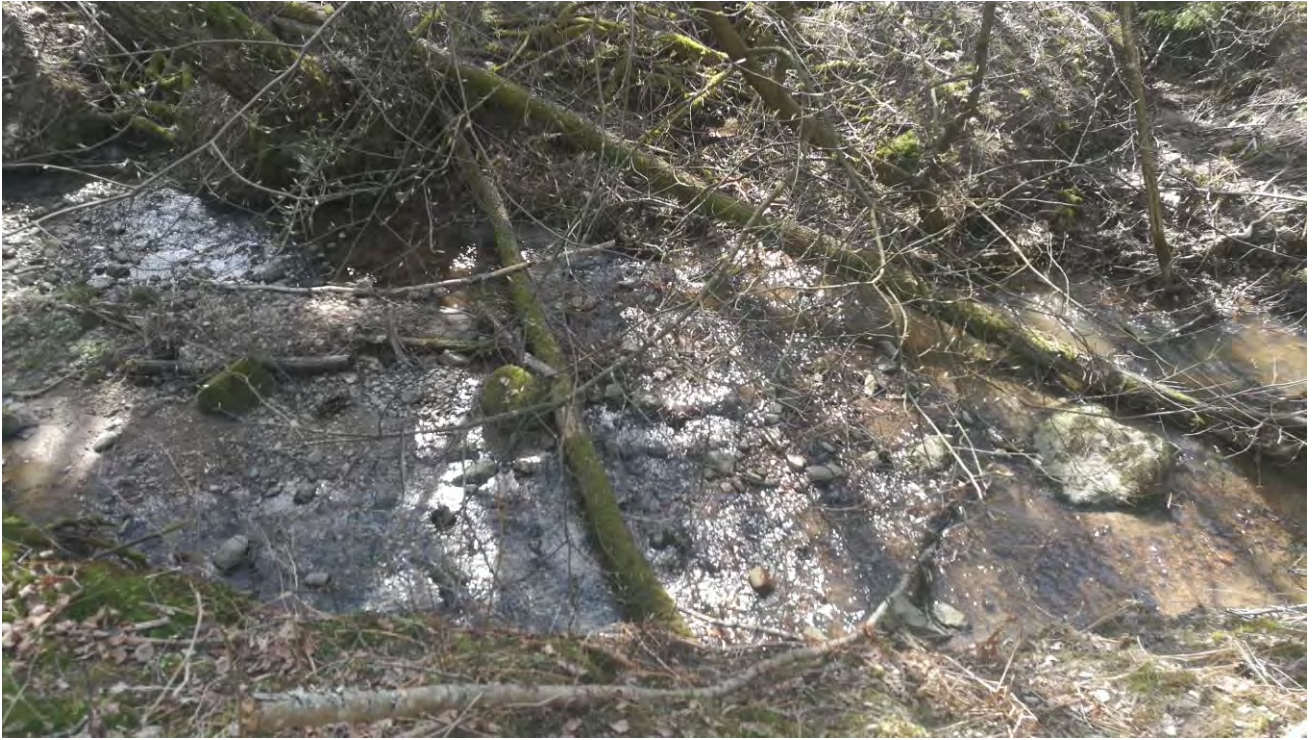
*Kuva 5. Hittalanmäen alapuolella on luonnontilainen koskialue.*

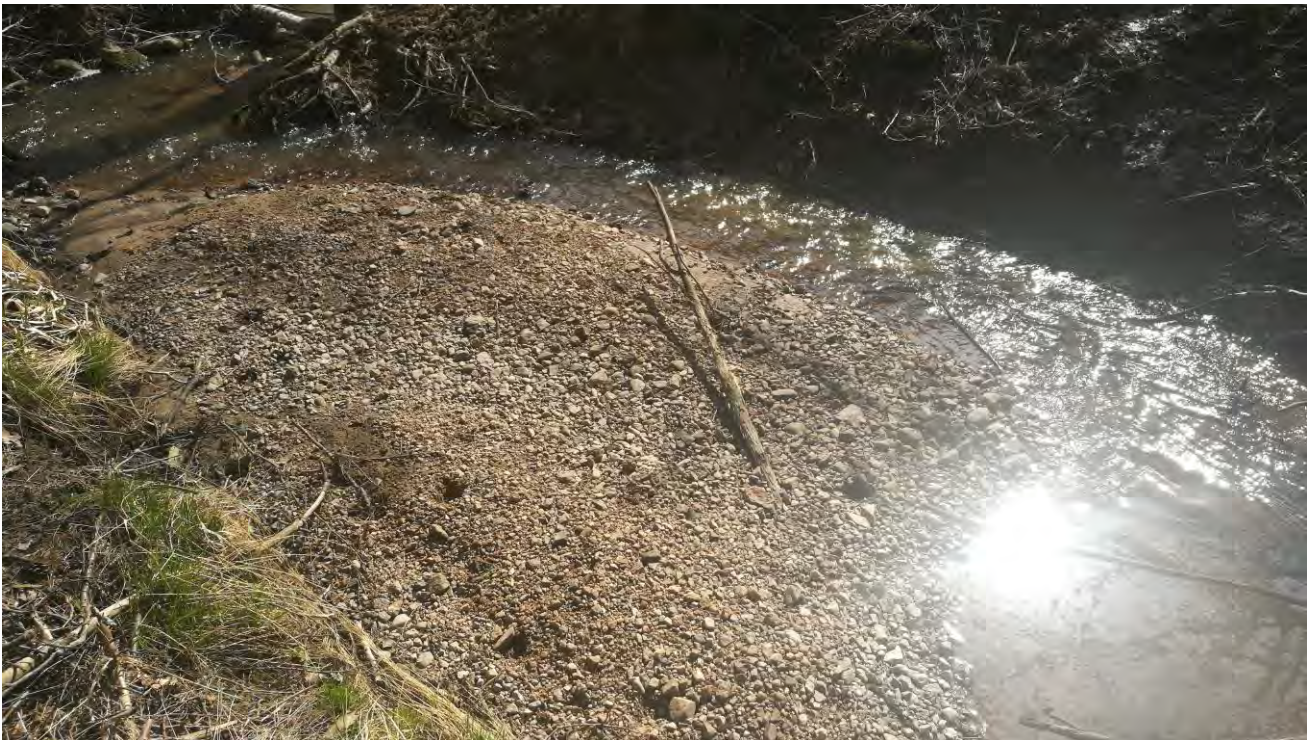
*Kuva 6. Tyypillinen sorasta muodostunut virtapaikka peltoaukean yläosissa.*

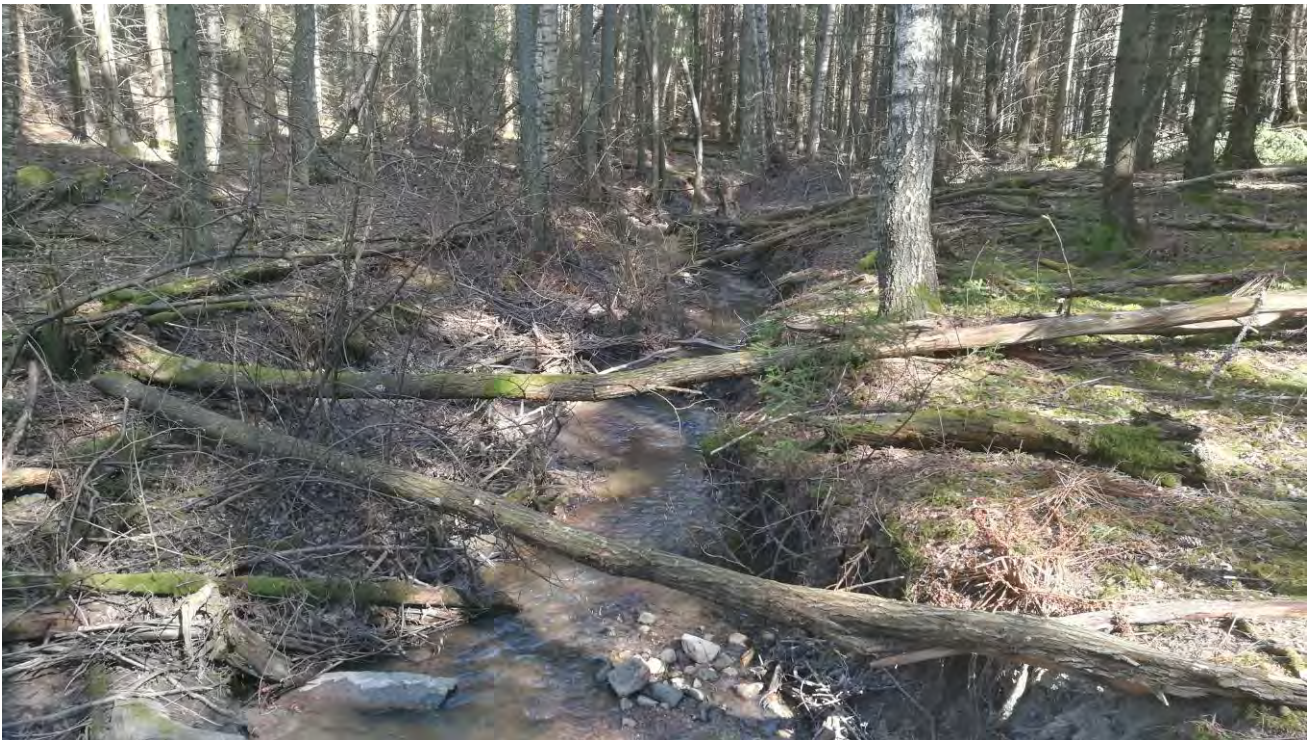
*Kuva 8. Puro virtaa luonnontilaisen kaltaisena Tinsilän metsäosuudella.*

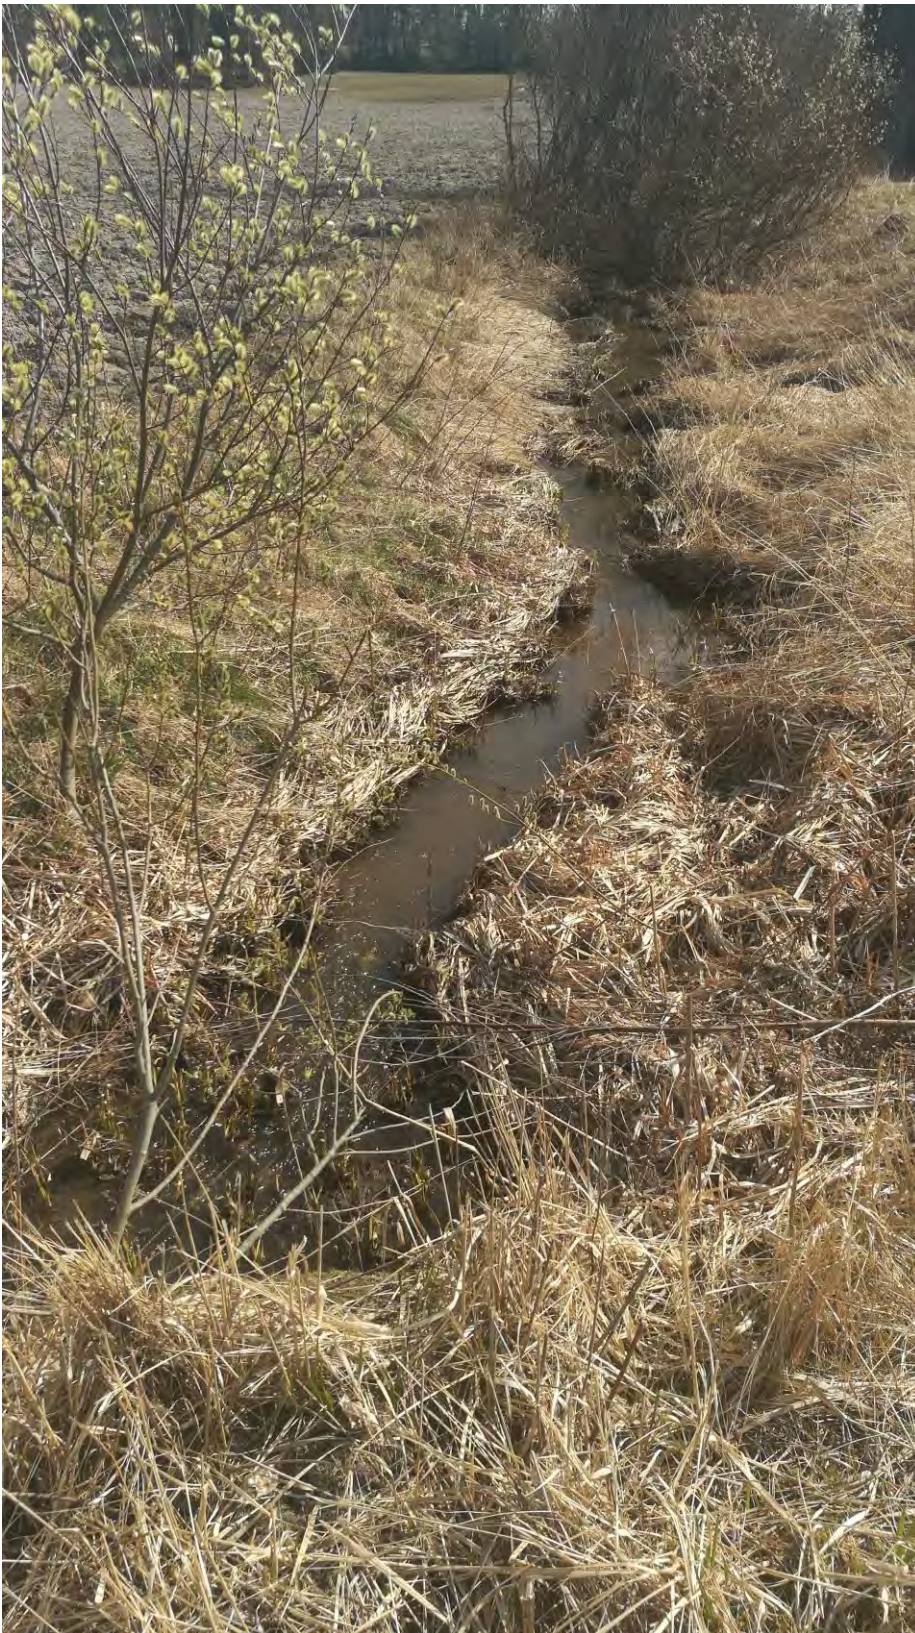
Röökarin alueelta alkunsa saava pieni puro on melko vaatimaton ja se virtaa pääosin viljelymailla (kuva 9).

Kuva 9. Röökarin puro virtaa peltojen keskellä.

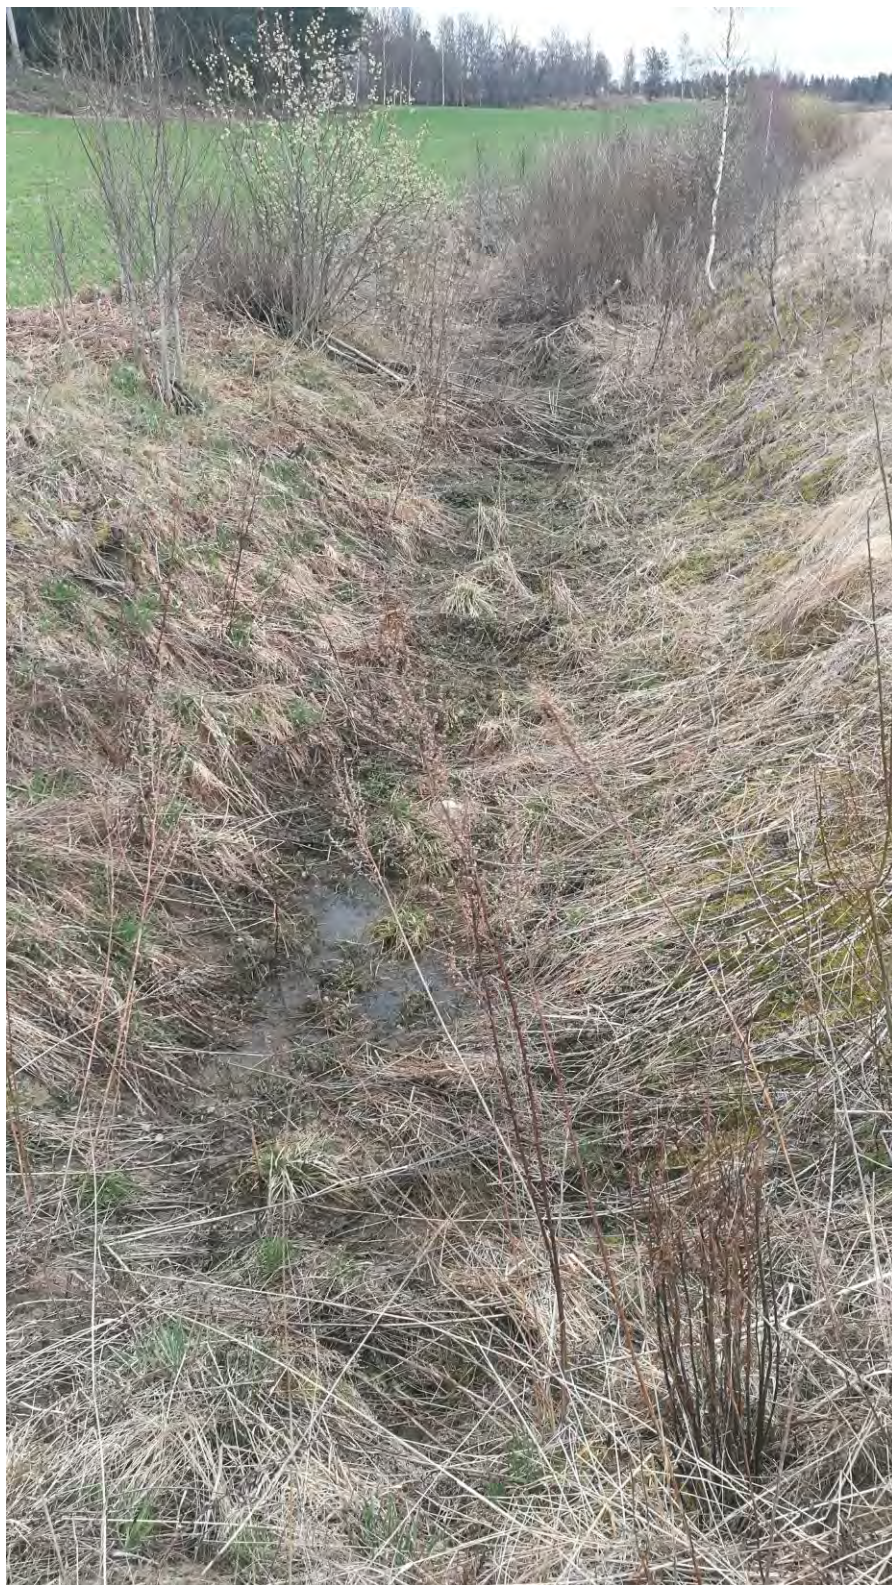
Mosanoja on vaatimaton pieni kausittain virtaava ojamainen noro (kuva 10).

Kuva 10. Mosanoja on varsin vaatimaton ja todennäköisesti kausittain virtaava noro.

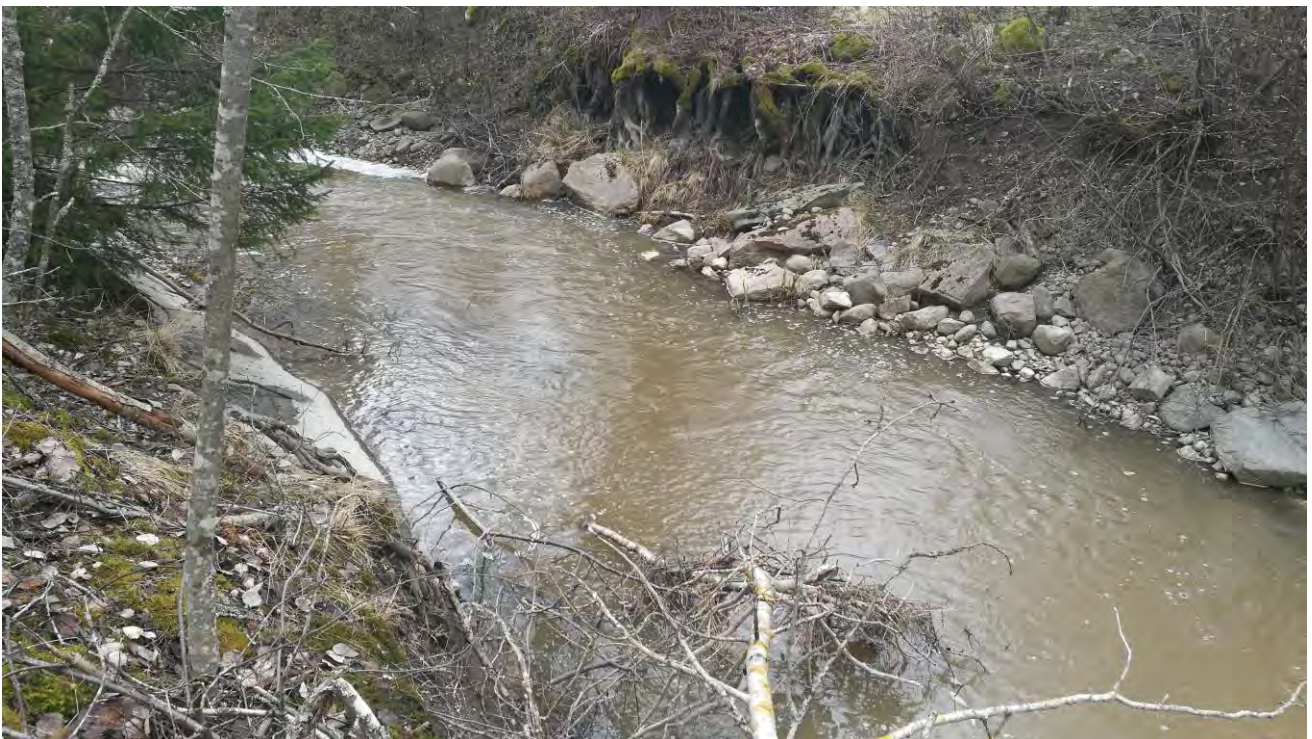
Dalkarbybäckenin valuma-alueelta kartoitettiin erityisesti mahdollisia koskipaikkoja sen eri haaroista. Tarkastellut koskialueet ovat pääsääntöisesti perattu tai räjäytetty järvien kuivatuksen vuoksi (kuva 11). Gundbyssä sijaitsevassa kallioleikkauksessa on edelleen putouskorkeutta siinä määrin, että kallioleikkauksen pohjalla on koski, joka voi mahdollisesti toimia myös virtakutuisten kalojen lisääntymisalueena (kuva 12). Dalkarbyn Forsgårdissa sijaitsevan kallioleikkauksen avulla on kuivatettu Dalkarbyträsket (kuva 13). Osuudella ei ole enää nykyisin lainkaan koskimaista ympäristöä.

Kuva 11. Gundbyn kallioleikkauksen alaosa on koskimaista ympäristöä.

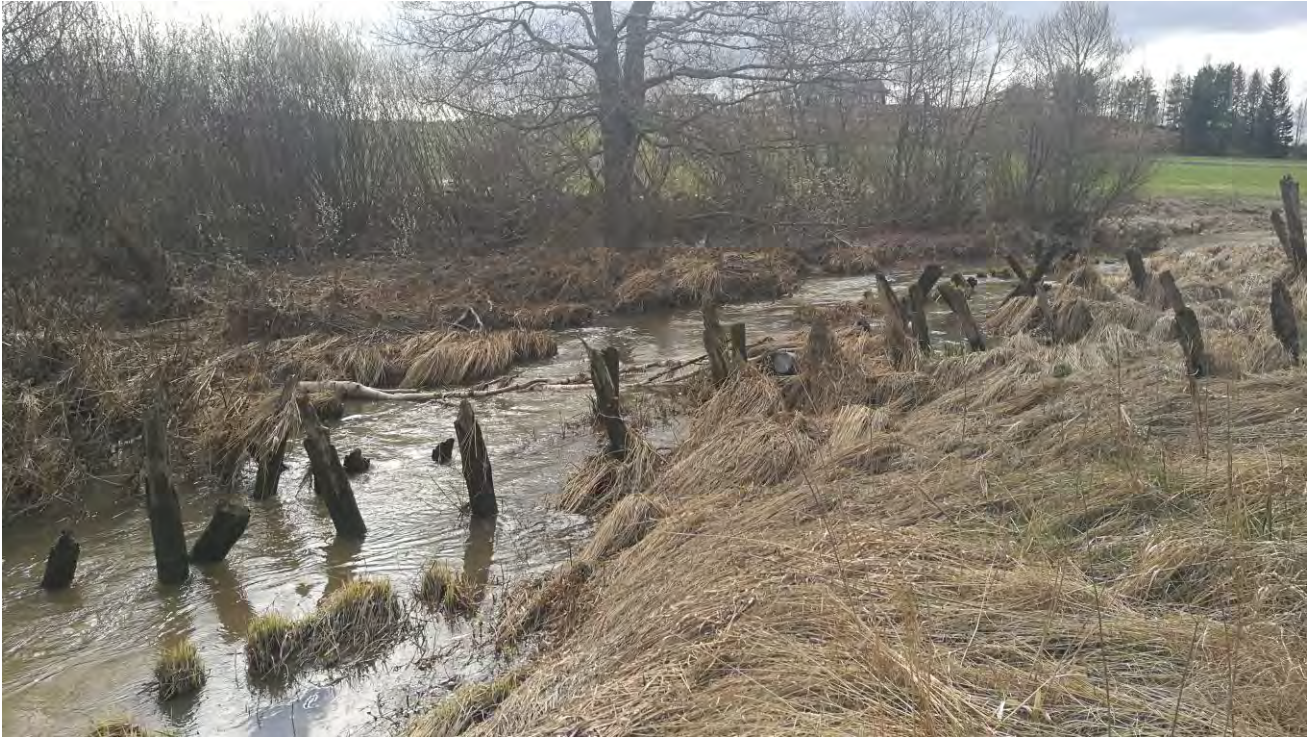
Kuva 14. Dalkarbybäcken virtaa avoimessa maisemassa alaosillaan.

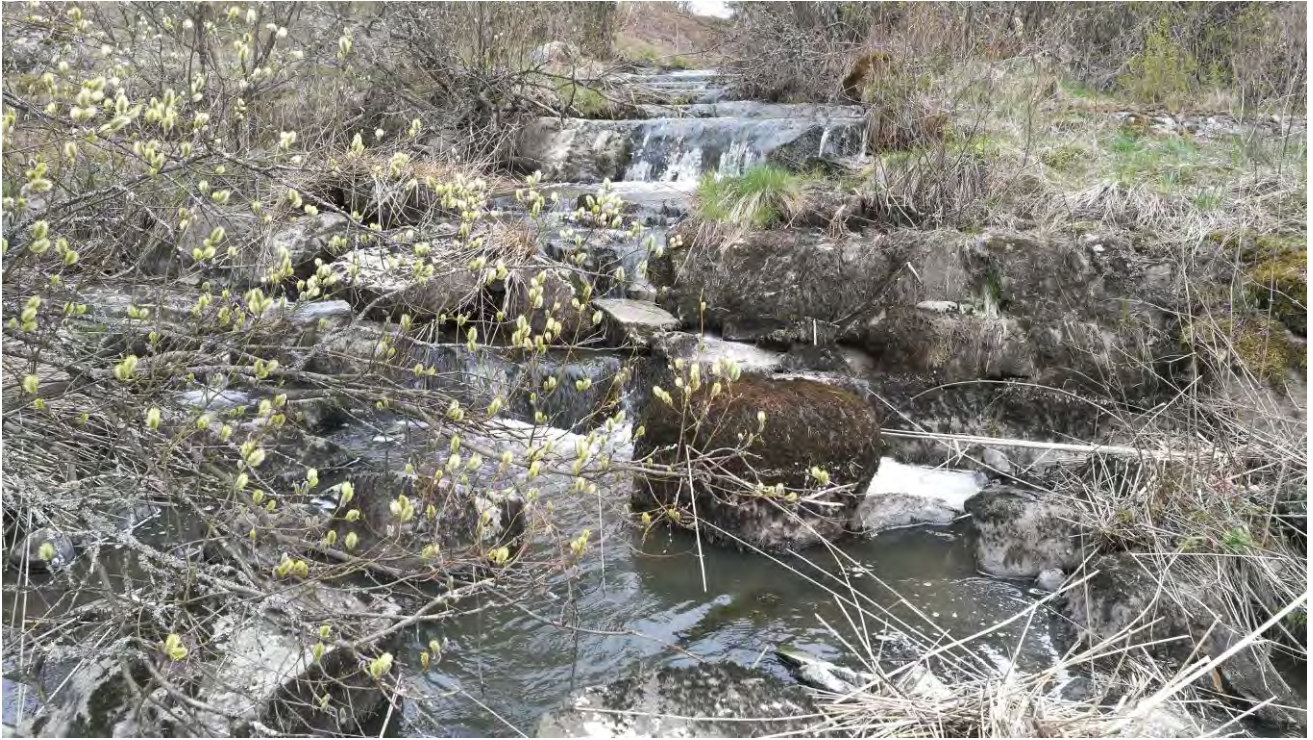
Puron ainoa koskiosuus sijoittuu Kvarnböleen, jossa sijaitsee suurelta osin luonnontilaisena säilynyt koskialue, jonka yläosassa on ollut mylly (kuva 15). Koski kulkee kahdessa haarassa, jotka yhtyvät alaosassa. Koskialueen pituus on noin 150 metriä. Koskessa on runsaanlaisesti putouskorkeutta ja koskikivien pinnoilla kasvaa näkinsammalkasvustoa (kuva 16). Kosken alaosassa on myös joitakin soraikkoja, jotka voisivat toimia taimenen ja nahkiaisen kutupaikkoina. Kosken alapuolella puro meanderoi luonnonmukaisesti ja se virtaa hitaasti kohti merta. Uoman reunat ovat monin paikoin sortuneet puuroon (kuva 17).

*Kuva 15. Torsbölebäckens koskialueen yläosassa on nähtävissä myllyn rakenteiden jäänteitä.*

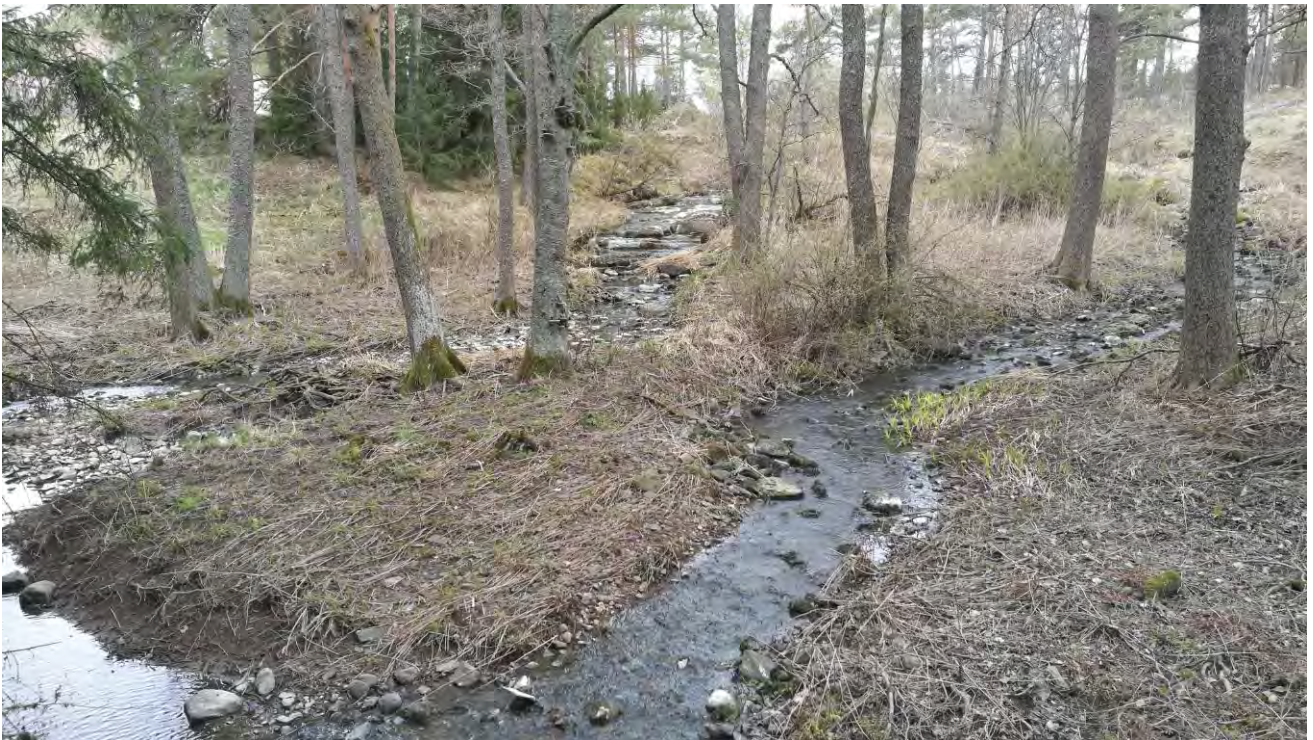
*Kuva 16. Koskialueen alaosa on säilynyt luonnontilaisena.*

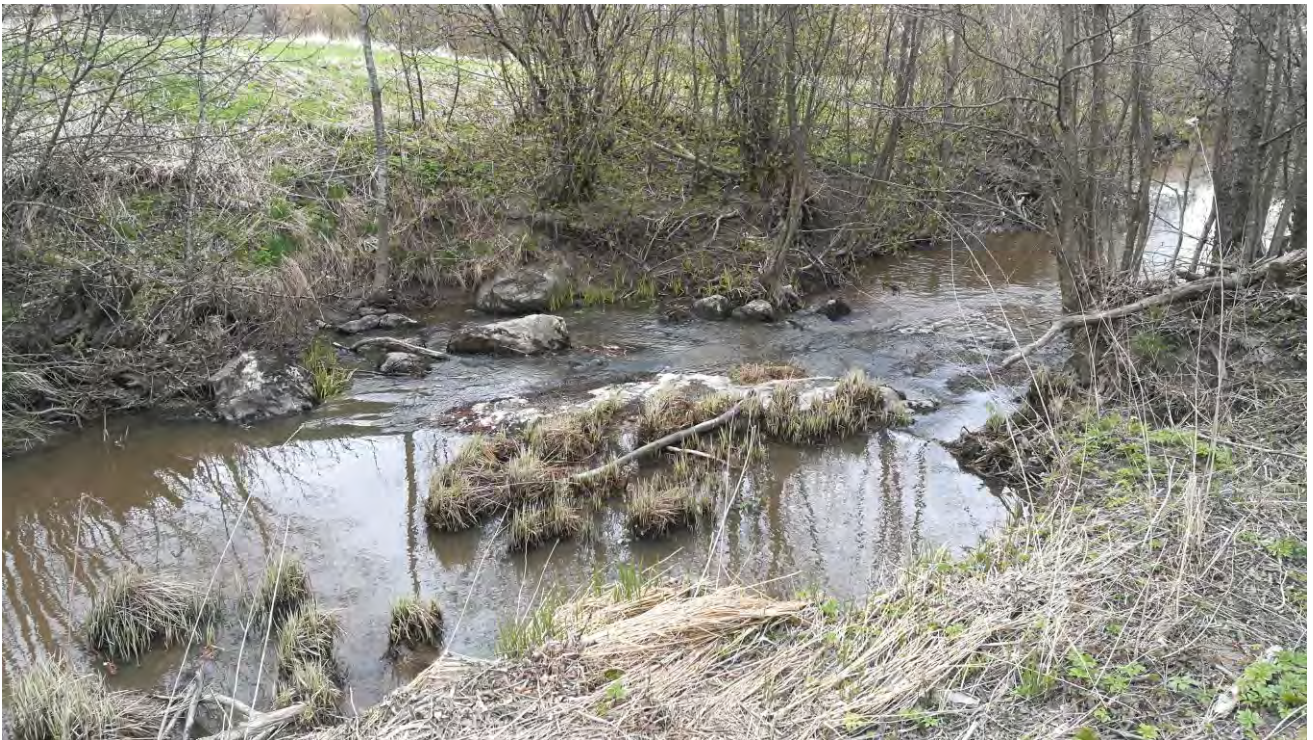
Åmunsbäcken virtaa yläosillaan Träskbäcken-nimisenä. Träskbäckenin varressa Kvarnåkernin tuntumassa sijaitsee pieni luonnonsuojelualue, jonka halki puro virtaa (kuva 18). Alueella on todennäköisesti ollut aikoinaan koski, joka on perattu kokonaan olemattomiin yläpuolisen peltoaukean kuivattamiseksi. Åmunsbäckenin alaosissa sijaitsee useita peräkkäisiä lyhyitä koskia (kuva 19).

*Kuva 19. Åmunsbäckenin alaosissa sijaitsee useita peräkkäisiä lyhyitä koskia.*

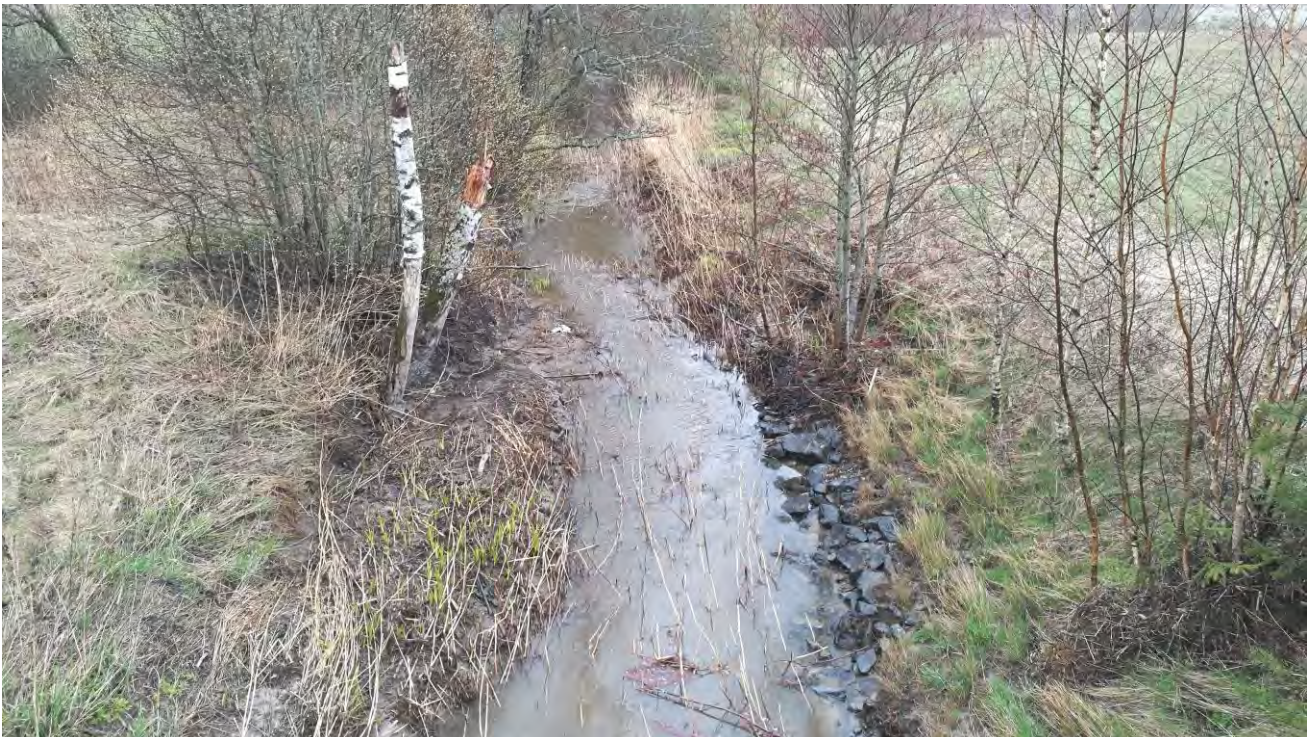
Östanåbäckenistä kartoitettiin kahta osuutta, joissa molemmissa on nykyisellään koskimaista ympäristöä. Merestä katsoen ensimmäinen kohde sijaitsee Västänfjärdintien tuntumassa Skolåkernin koilispäässä. Kohteessa on noin 20–30 metrin pituinen perattu koski, jossa ainakin merestä nousevat kuoreet käyvät lisääntymässä keväisin (kuva 24). Osuuden kunnostaminen lähemmäs luonnonmukaisempaa koskialuetta olisi perusteltua.

Kuva 24. Västänfjärdintien tuntumassa sijaitsee pienimuotoinen koskipaikka.

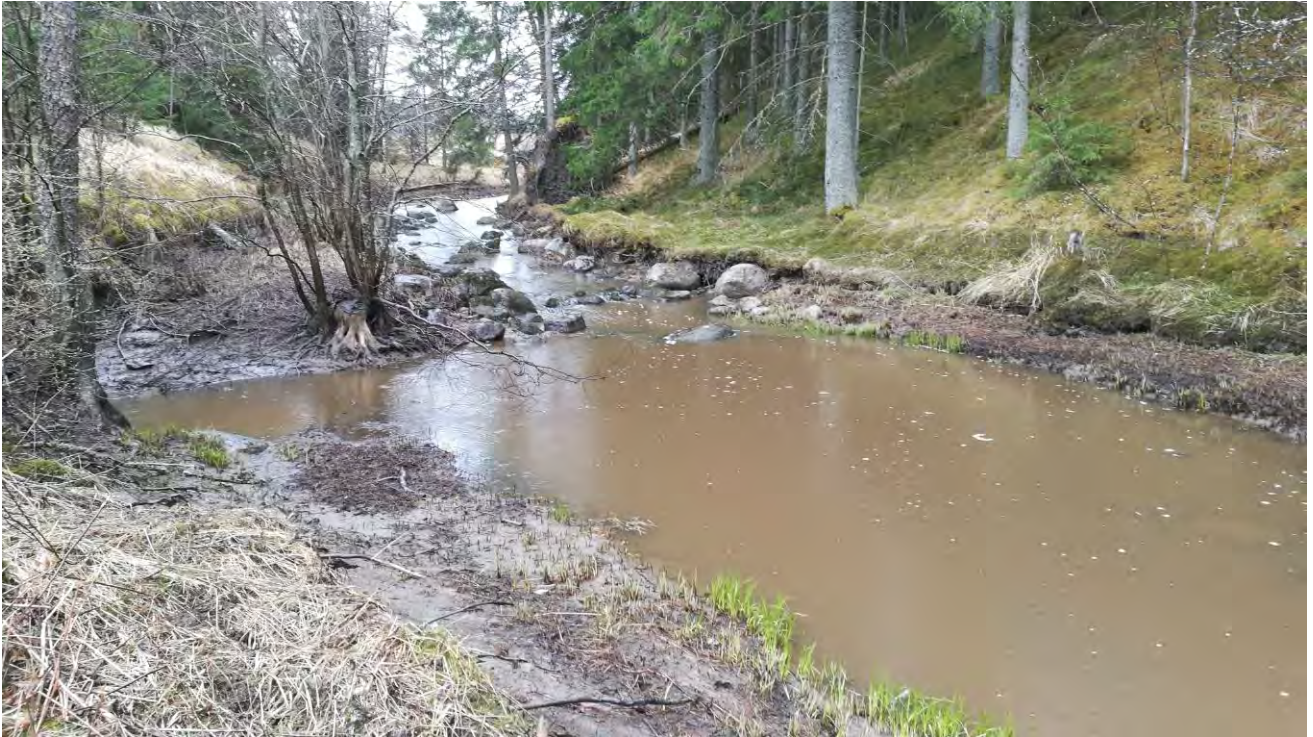
*Kuva 25. Kobböleforsenin alaosassa on koskimaista ympäristöä.*

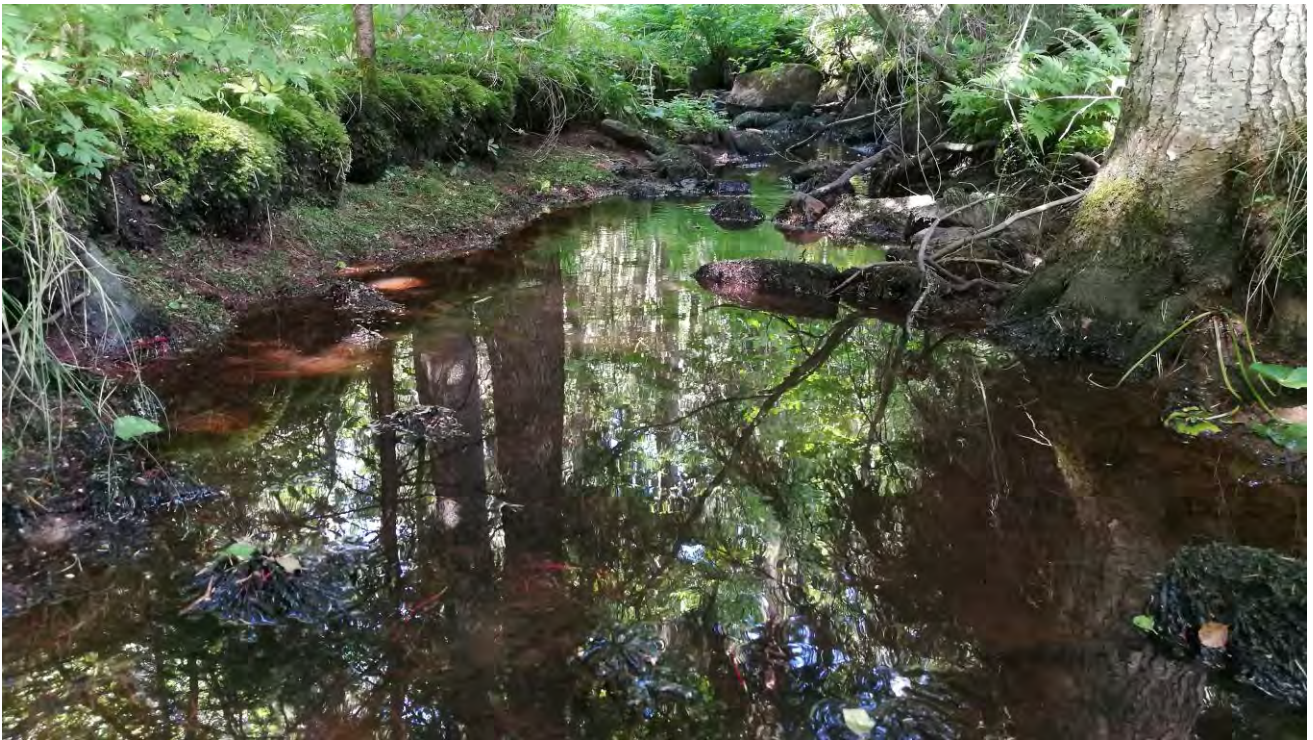
Hertsbölevikenin lahden pohjukkaan laskee nimetön puro, joka sijaitsee Grophagenin kylän itäpuolella. Puroa tarkasteltiin Svartholmsskatanintien läheisyydestä puron alaosalla. Osuudella on suhteellisen luonnontilaista kivikkoista koskea (kuva 27). Koskikivien pinnalla kasvaa runsaasti näkinsamalta (kuva 28). Svartholmsskatanintien tierummun alapuolella puroa on perattu ja kyseinen rumpu muodostaa vaellusesteen kaloille (kuva 29). Tierummun ylävirran puolella purossa sijaitsee myös vesiensuojelukosteikko. Purossa havaittiin runsaasti merestä nousseita kolmipiikkejä.

Kuva 27. Hertsbölevikenin puro on pieni tummavetinen puro.

Puron alaosan kunnostustarve on vähäinen. Alueelle voisi muodostaa joitakin kutusoraikkoja mahdollisille merestä nouseville taimenille. Tierummun esteellisyys voidaan ratkaista rummun alavirran puolelle muodostettavalla kynnysrakenteella, jolla madalletaan veden pudotusta rummusta ulos.

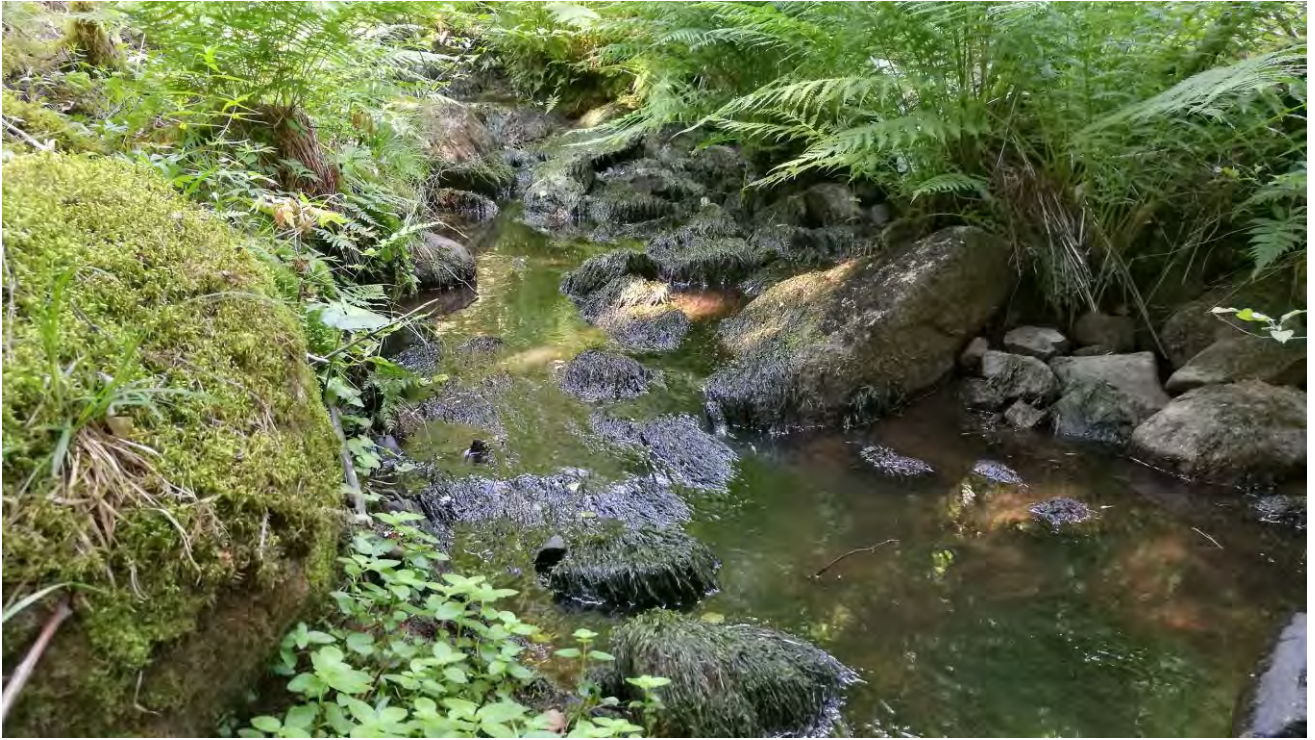
*Kuva 28. Hertsbölevikenin puro virtaa rehevässä purontokossa hiirenporraskasvuston suojissa.*

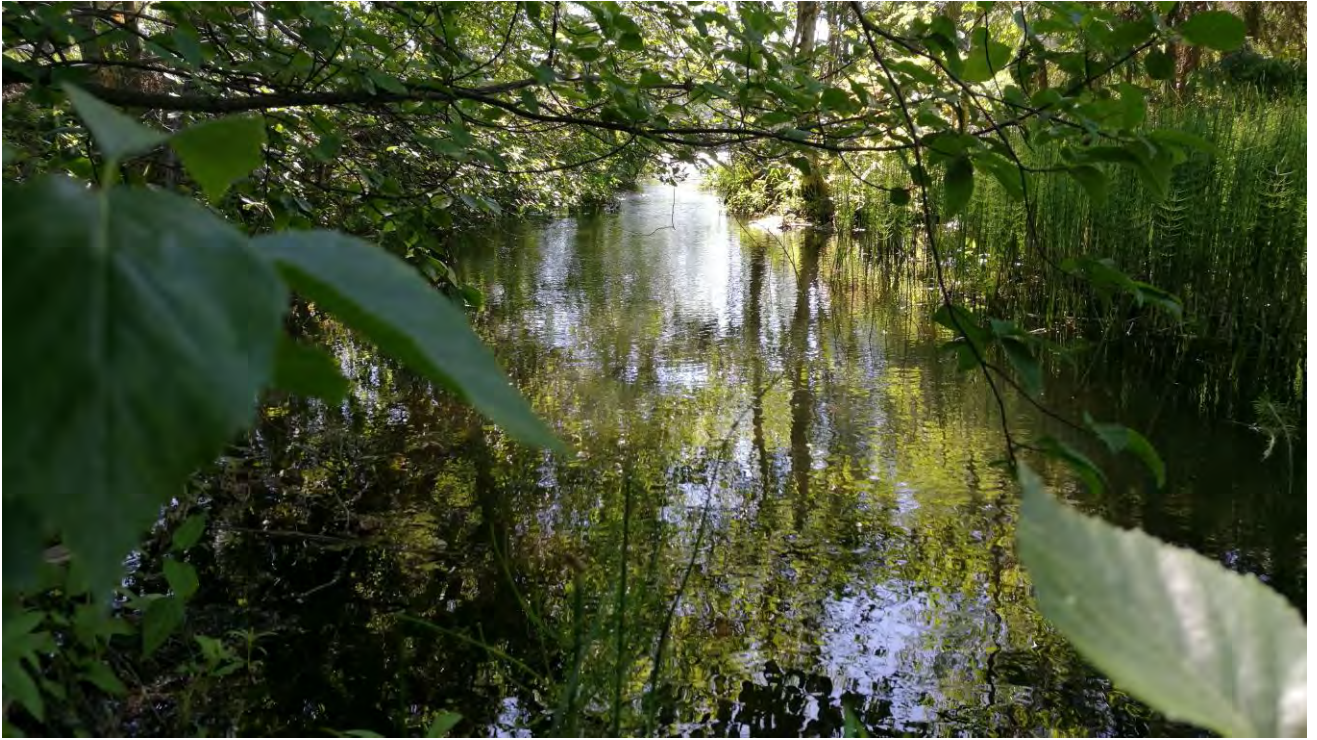
Dragsfjärden-järven laskupuroa kartoitettiin alkaen järven luusuasta ja päättyen mereen (kuva 30).

*Kuva 30. Dragsfjärden-järven luusuassa sijaitsee lyhyehkö virtapaikka.*

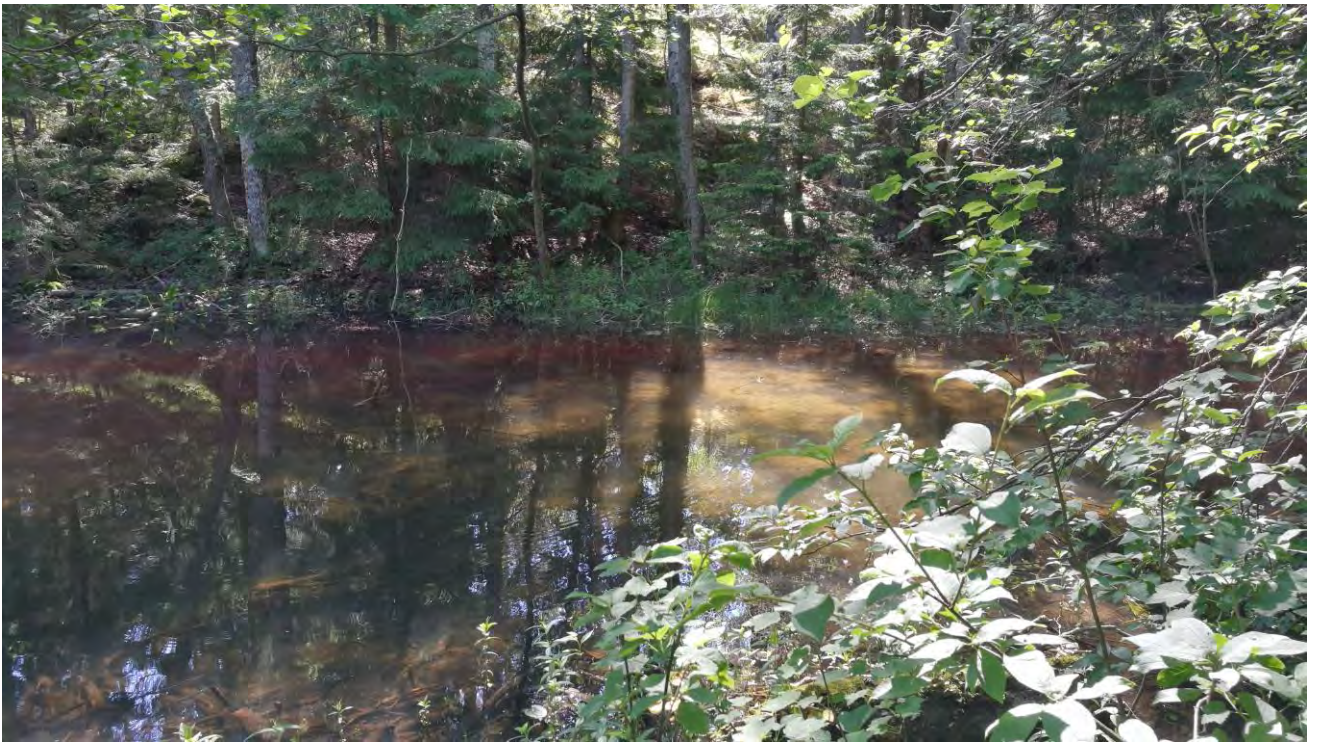
Järvi purkautuu laskupuroon kivennäismaasta koostuvan kannaksen läpi. Kannasta on muokattu ilmeisesti järven vedenpinnan alentamisen vuoksi. Noin 20 metrin pituinen puro laajenee osuuden alapuolella lammeksi (kuva 31). Osuudella on tarvetta uoman kunnostamiseen kiveämällä, mutta kiviaineksen lisääminen vaikuttaa suoraan Dragsfjärdin purkautumiseen ja järven pinnan korkeuteen. Osuuden kunnostaminen edellyttää tarkkaa suunnittelua ja hydraulisen mitoituksen.

*Kuva 31. Puron varressa sijaitsee kolme lampea. Kuvassa ylin lampi.*

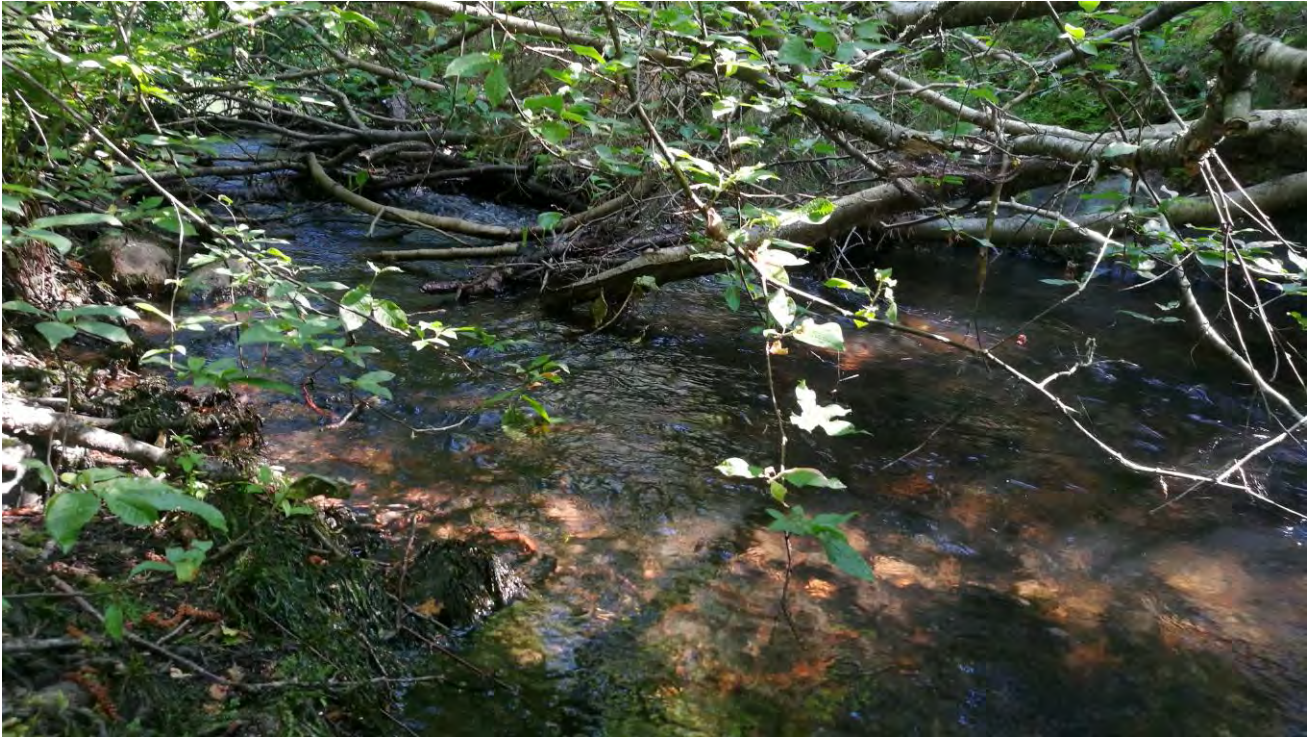
Ylimmän lammen alapuolella puro kuristuu kapeammaksi uomaksi, jossa on noin kymmenen metrin pituinen koski, jota on myös muokattu ajan saatossa (kuva 32). Kosken jälkeen puro laajenee jälleen lammeksi. Koskiosuutta voisi kunnostaa lisäämällä uomaan luonnonkiveä ja -soraa. Osuuden kiveäminen vaikuttaa yläpuolisen lammen vedenkorkeuteen.

*Kuva 32. Ylimmän lammen alapuolella on lyhyt koskipaikka.*

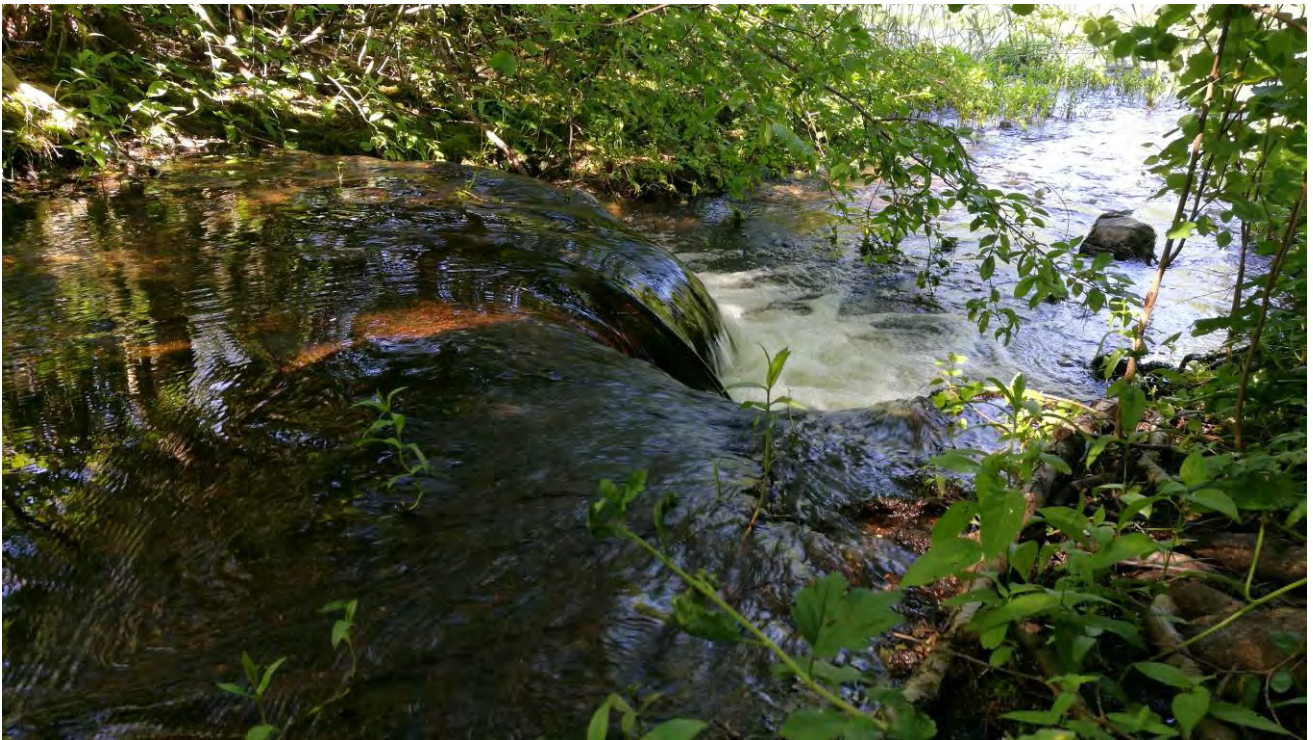
Toisen lammen alapuolella puro kulkee Söderlångvikintien alitse. Osuuden yläosassa purouomaa on todennäköisesti louhittu syvemmäksi. Sillan alavirran puolella sijaitsee perattu koski, jonka jälkeen puro muodostaa kolmannen lammen (kuva 33). Osuuden kiveäminen luonnonmukaiseksi koskeksi olisi perusteltua ja osuudelle kannattaa muodostaa myös joitakin kutusoraikkoja. Kunnostus vaikuttaa yläpuolisen lammen vedenkorkeuteen. Lampien välisen puro-osuuden pituus on noin 70 metriä.

*Kuva 33. Toisen lammen alapuolella on koskiosuus.*
