# KEMIÖNSAAREN VIRTAVESIEN KARTOITUKSET

Jussi Aaltonen ja Janne Tolonen  
2021

Kemiönsaaren virtavesien kartoitukset.  
Saaristomeren rannikon pienvedet hankkeen raportti.

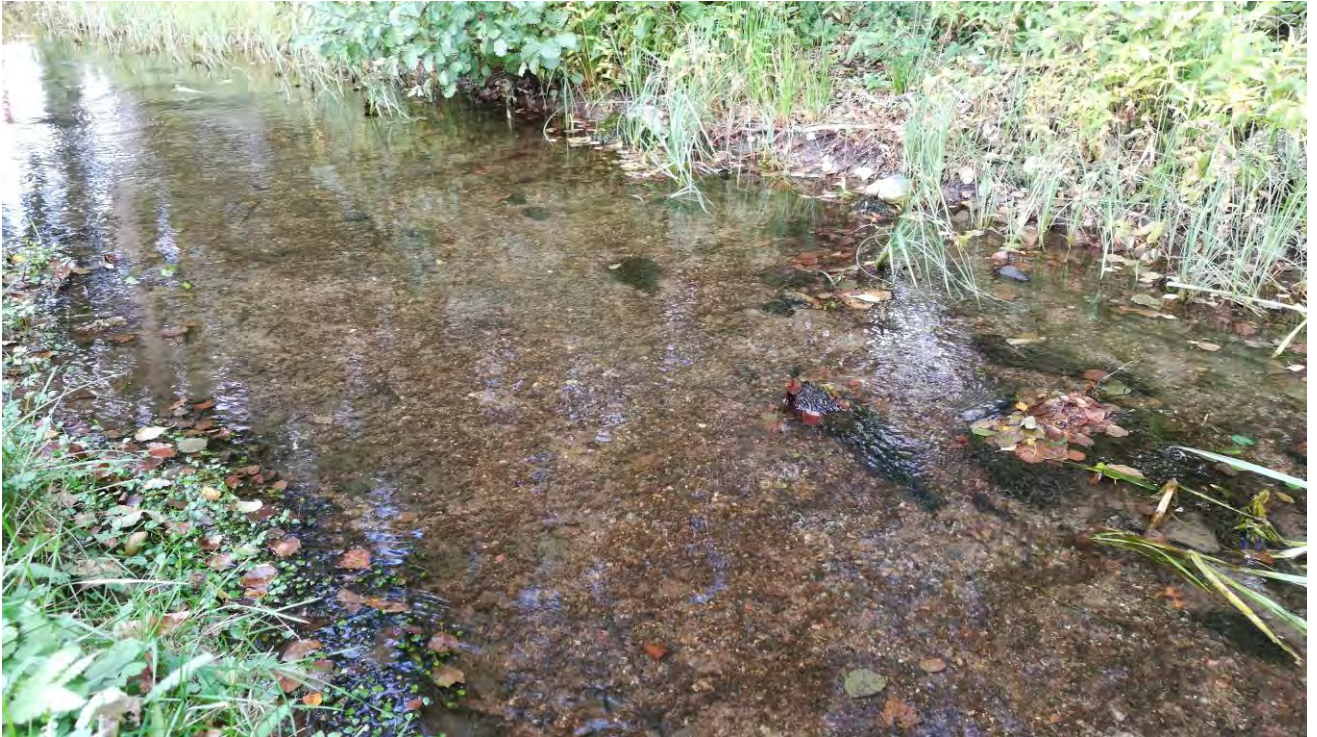
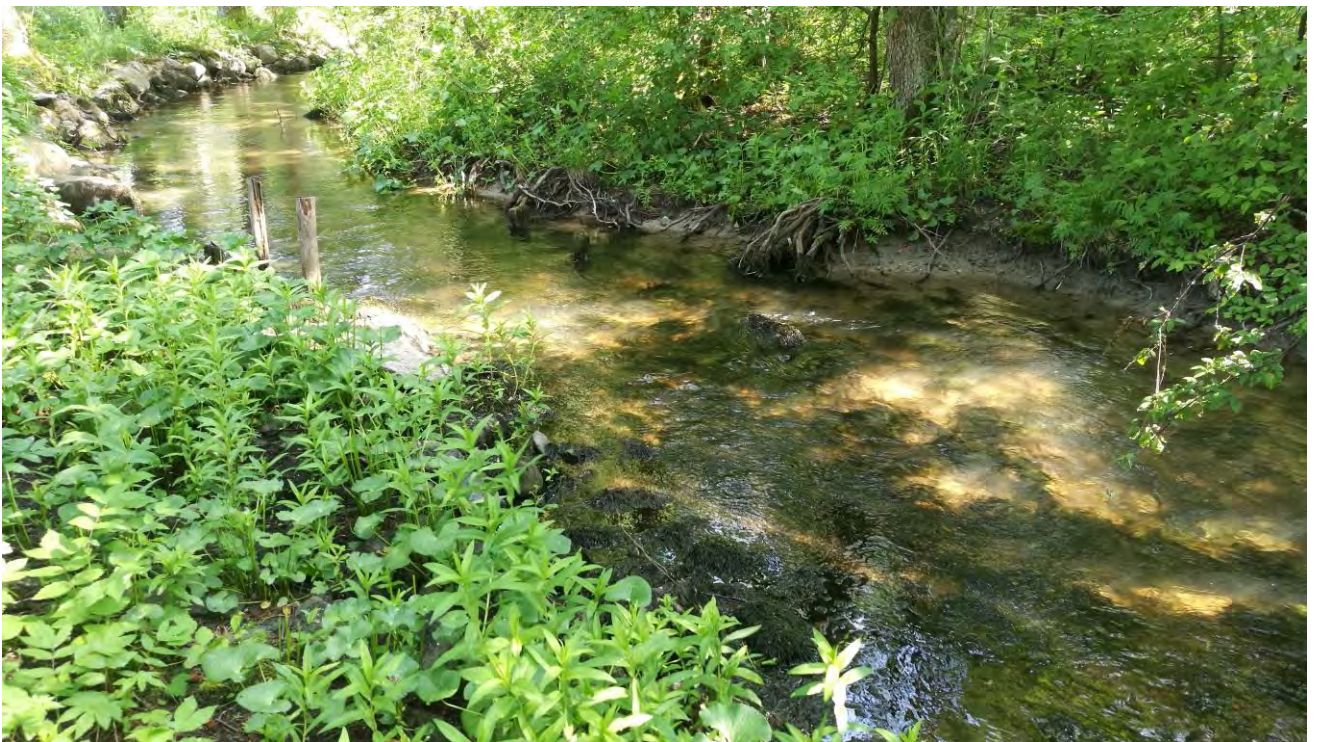
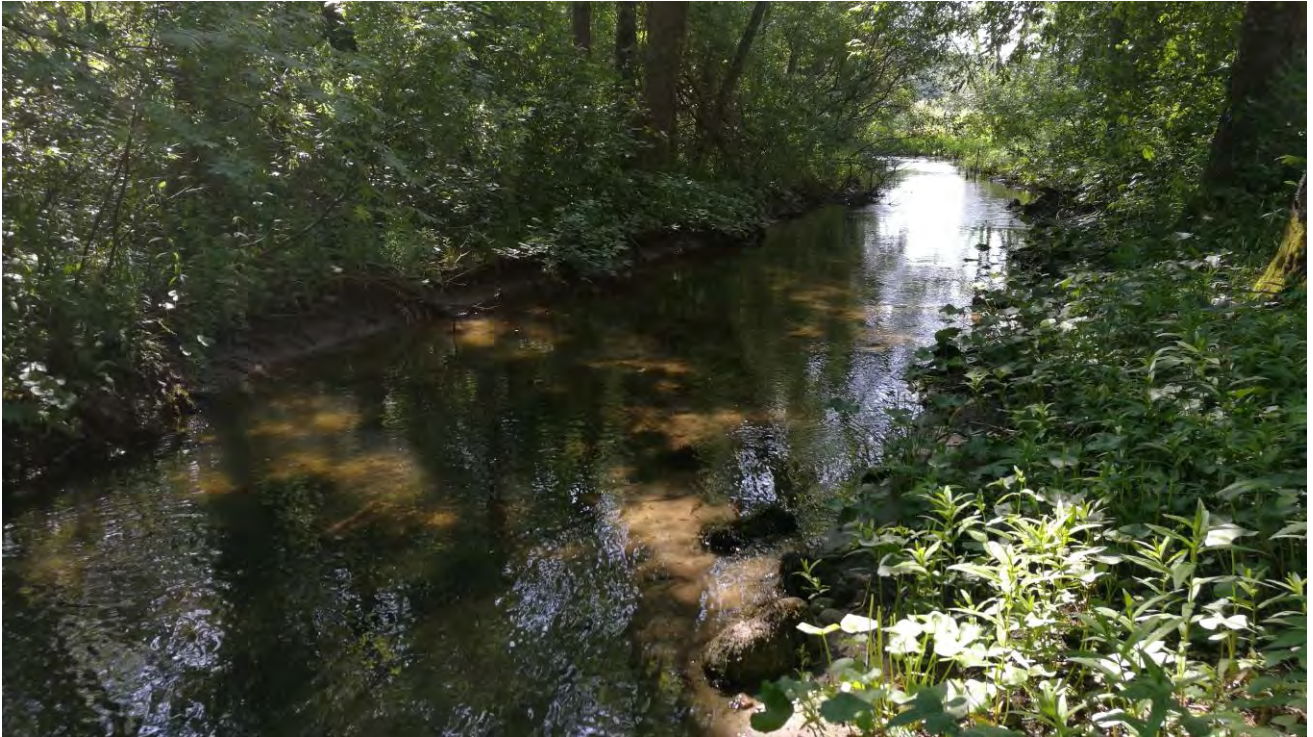
Kolmannen lammen alapuolella puro virtaa tasaisesti laskevana kohti merta (kuvat 34-36). Purouoma vaikuttaa luonnonmukaiselta, mutta paikoin sitä on ilmeisesti perattu. Uoman reunoilla on paikoittain luonnonkiveä, joka on todennäköisesti nostettu uomasta pois vedenkulun nopeuttamiseksi. Osuudella on tarvetta elinympäristökunnostuksiin, joiden avulla uomaa voidaan monipuolistaa esimerkiksi kalanpoikasten suojapaikkojen osalta. Puroon voisi lisätä uoman reunoille nostettuja luonnonkiviä sekä luonnonsoraa kutupaikoiksi. Uomaan kannattaa lisätä myös puuainesta.

*Kuva 34. Viimeinen puro-osuus ennen merta on pääosin varsin suojatonta.*

*Kuva 35. Alimmalla osuudella on paikoin luonnonkiveä uoman reunoilla.*

Kuva 36. Puro virtaa tasaisesti laskevana kohti merta.

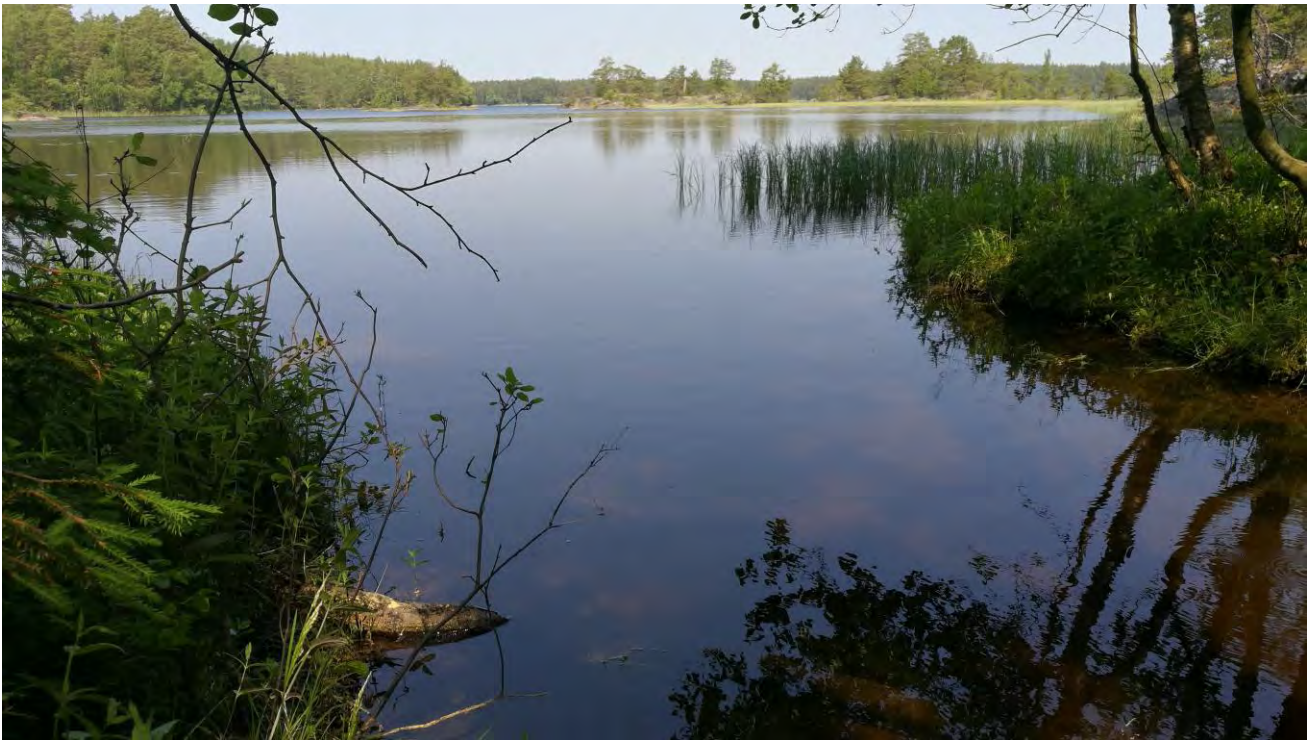
Kvarnbäckenä tarkasteltiin järven luusuasta alavirtaan puron keskivaiheilla sijaitsevaan myllyyn asti (kuva 37). Puro on perattu koko matkalta järven ja myllyn väliltä (kuva 38). Järvi on todennäköisesti toiminut myllyn vesivarastona ja sen vuoksi puro on perattu järveen asti. Kvarnbäckenin perkaus on alentanut Hammarsboda träskin vedenkorkeutta ja pienentänyt järven vesitilavuutta. Kvarnbäckenin yläosan kunnostaminen vaikuttaisi järven vedenkorkeuteen. Kunnostaminen tulee ajankohtaiseksi, mikäli Hammarsboda träskin vedenkorkeutta halutaan nostaa ylemmäs.

Kuva 37. Hammarsboda träsk on suhteellisen luonnontilaisena säilynyt järvi Kemiönsaarella.

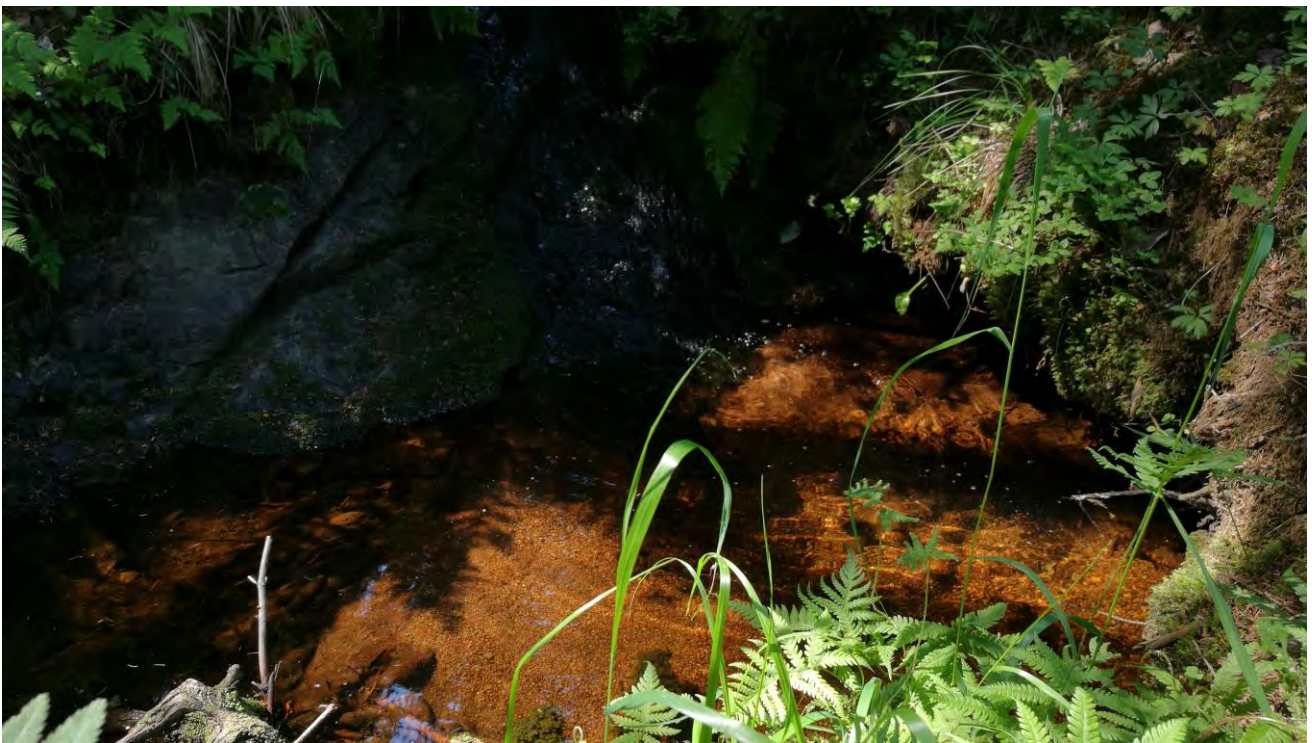
Lillängs bäcken on voimakkaasti muutettu pieni pohjavesivaikutteinen puro (kuva 40). Puron latvoilla Kvarnbäckenin vedenlämpö oli 10 °C 18.6.2021, joka viittaa pohjaveden purkautumiseen. Pohjavesivaikutteisuus nostaa puron merkitystä tuntuvasti ja nykytilassakin sen alaosiin nousee kaloja. Ensijainen kunnostustoimi purossa olisi Ölmosintien tierummun esteen ratkaiseminen, joka mahdollistaisi kevätkutuinten kalojen vaeltamisen mahdollisesti Helvetesträskettiin asti. Rummun alapuolelle voisi muodostaa peräkkäisten kivikynnysten avulla kaloille nousumahdollisuuden rumpuun.

Kuva 40. Kvarnbäcken on pieni lähdepuro Lillängs bäckenin latvoilla.

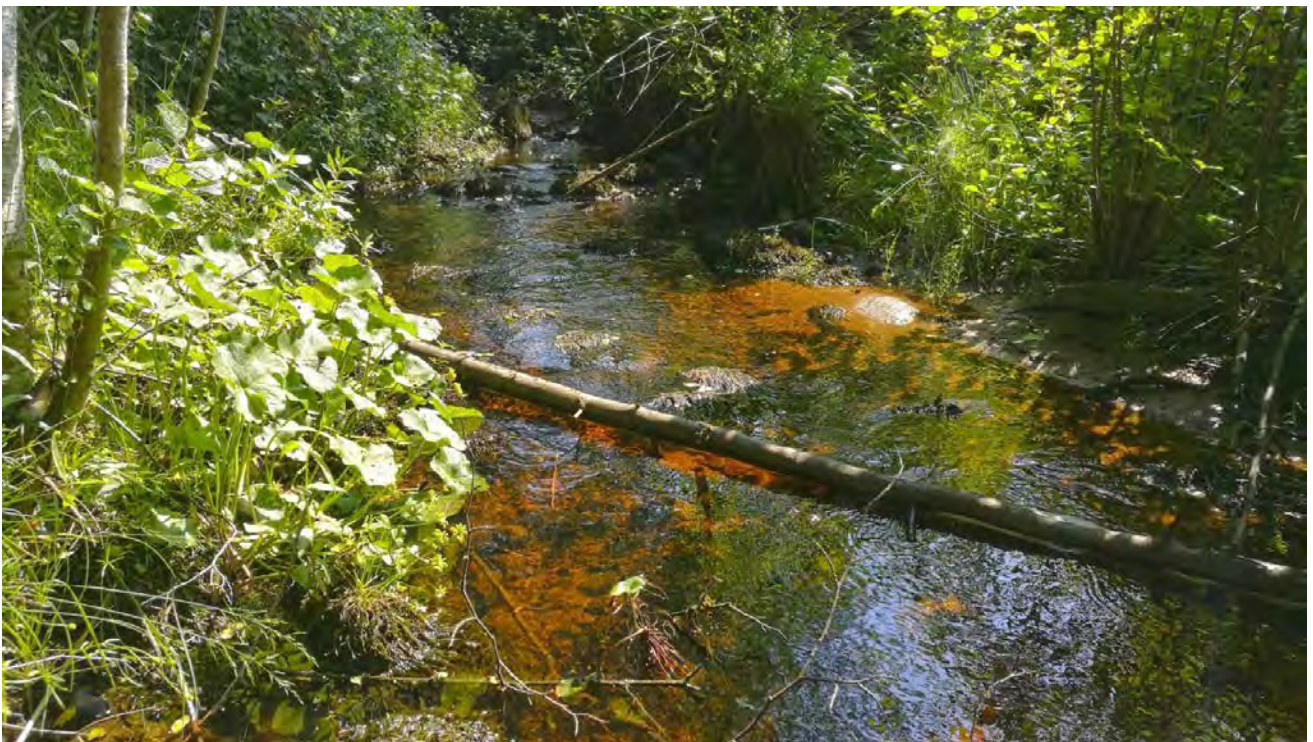
Kuva 42. Lillängs bäcken on alaosaan luonnontilaisen kaltainen ja edustava puro.

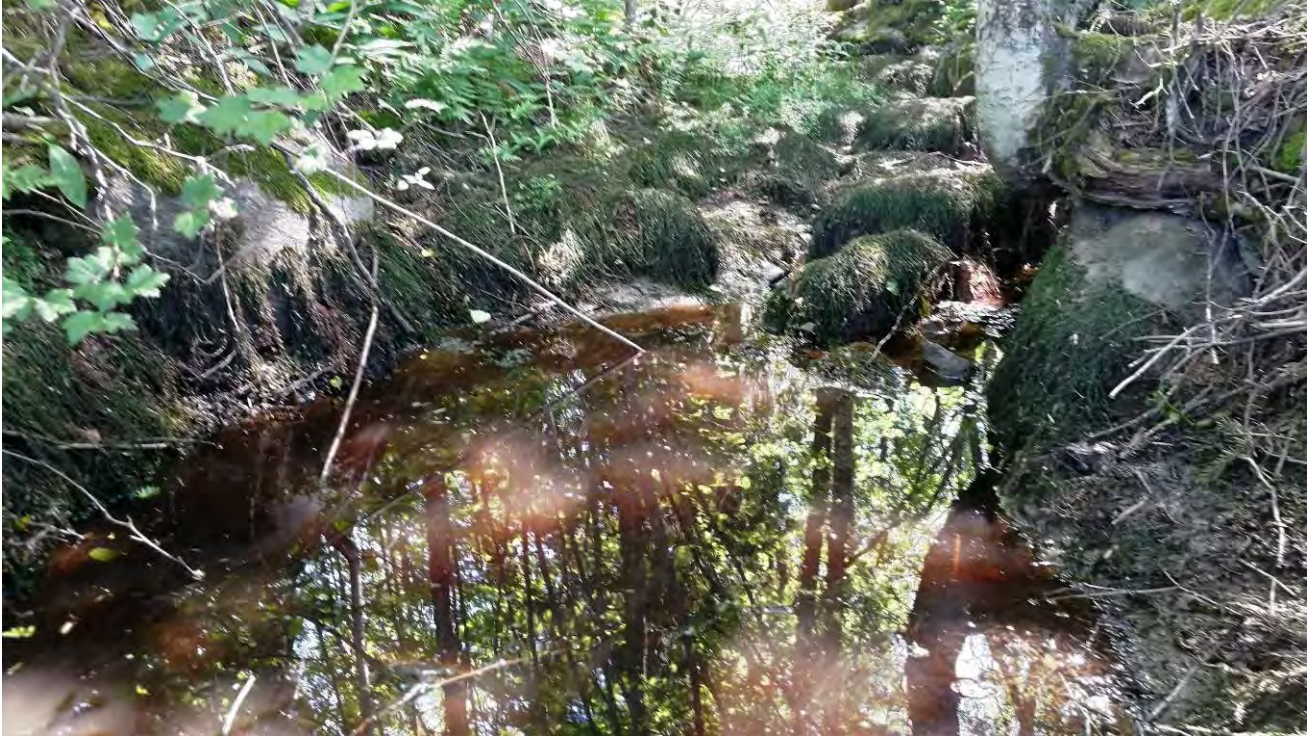
Överölmosista saa alkunsa pieni nimetön puro, joka laskee Ytterölmosin kylän tuntumassa Forsbom vikenin merenlahteen. Sen valuma-alueen pinta-ala on noin kaksi neliökilometriä. Puroa tarkasteltiin Forsbomin alueella. Kohteessa sijaitsee pieni koski, jossa virtasi vähän vettä kesäkuussa (kuva 43). Puron alaosilla voi olla paikallista merkitystä kevätkutuisten kalojen lisääntymisalueena.

Kuva 43. Forsbomin puro on vähävetinen ja vaatimaton.

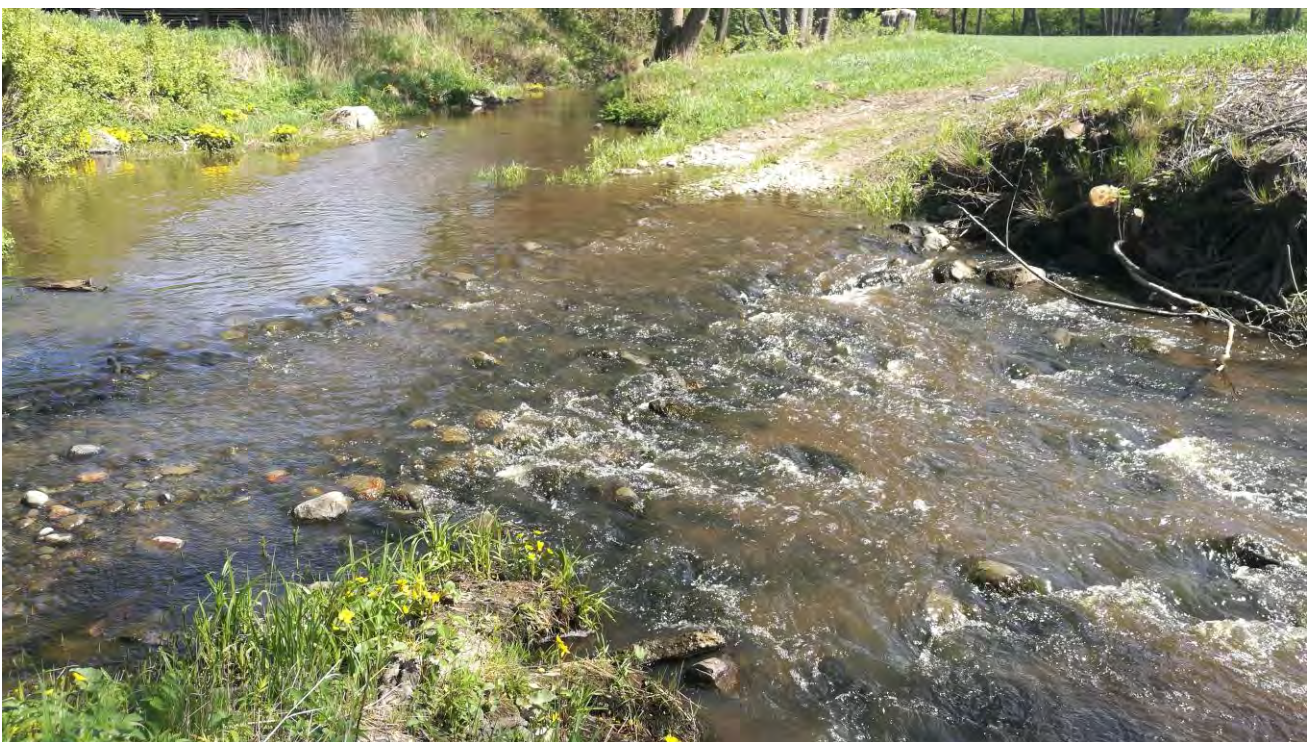
Sunnanån pääuoman ensimmäinen koski sijaitsee Nyborgin tilan tuntumassa. Koski on noin 40 metrin pituinen. Sen yläosassa sijaitsee kahlaamo, joka toimii ylikulkuna puron toiselle puolelle (kuva 45). Koskea on todennäköisesti muokattu ajan saatossa, ja aluetta voisi kunnostaa lähemmäs luonnontilaa. Koskiosuudelle voisi paikoin lisätä luonnonkiveä ja kutusoraikkoja. Koskialueella on esiintynyt taimenta, sillä koskesta on Nyborg gårdin pitäjän mukaan saatu ongella yksi noin kilon painoinen taimen.

Kuva 45. Sunnanån alimmassa koskessa on kahlaamo, jonka kautta kuljetaan puron toiselle puolelle.

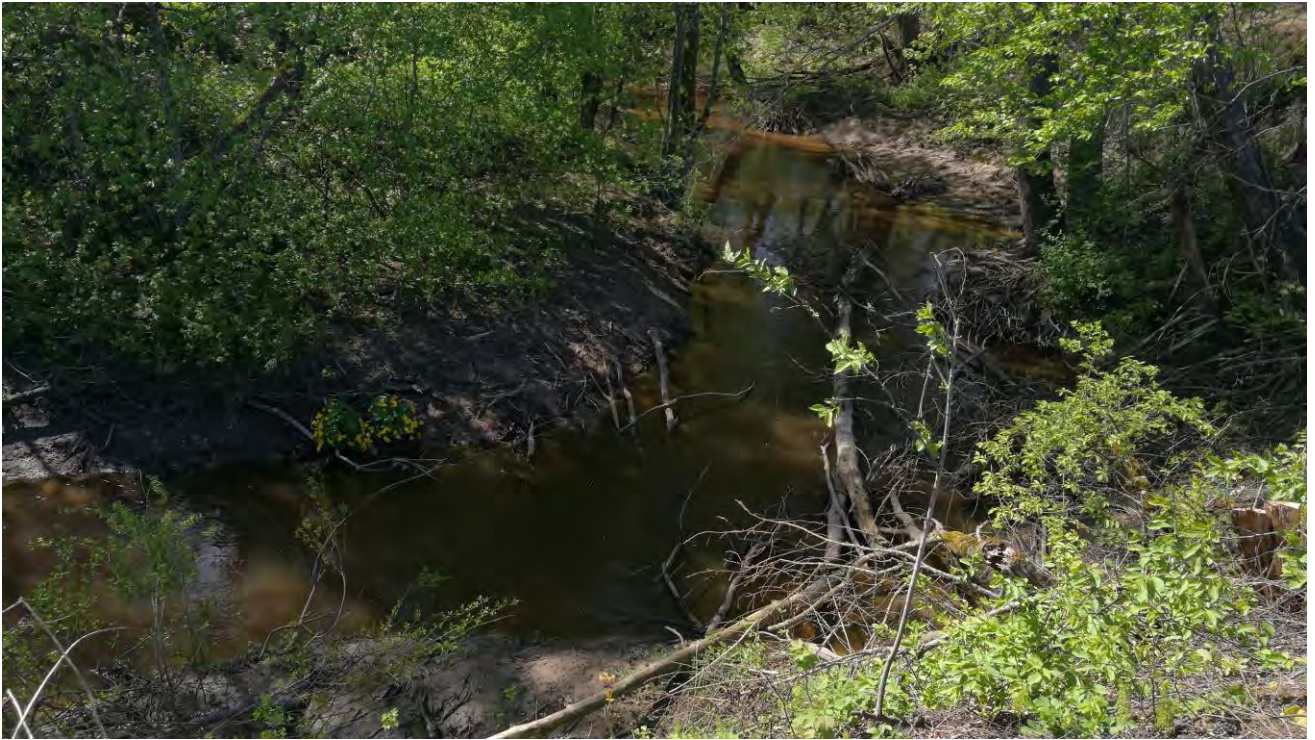
Kuva 46. Sunnanån ruukkialueen alapuolisella peltoaukealla puro kulkee syvälle uurtuneena ja lehtipuiden suojissa.

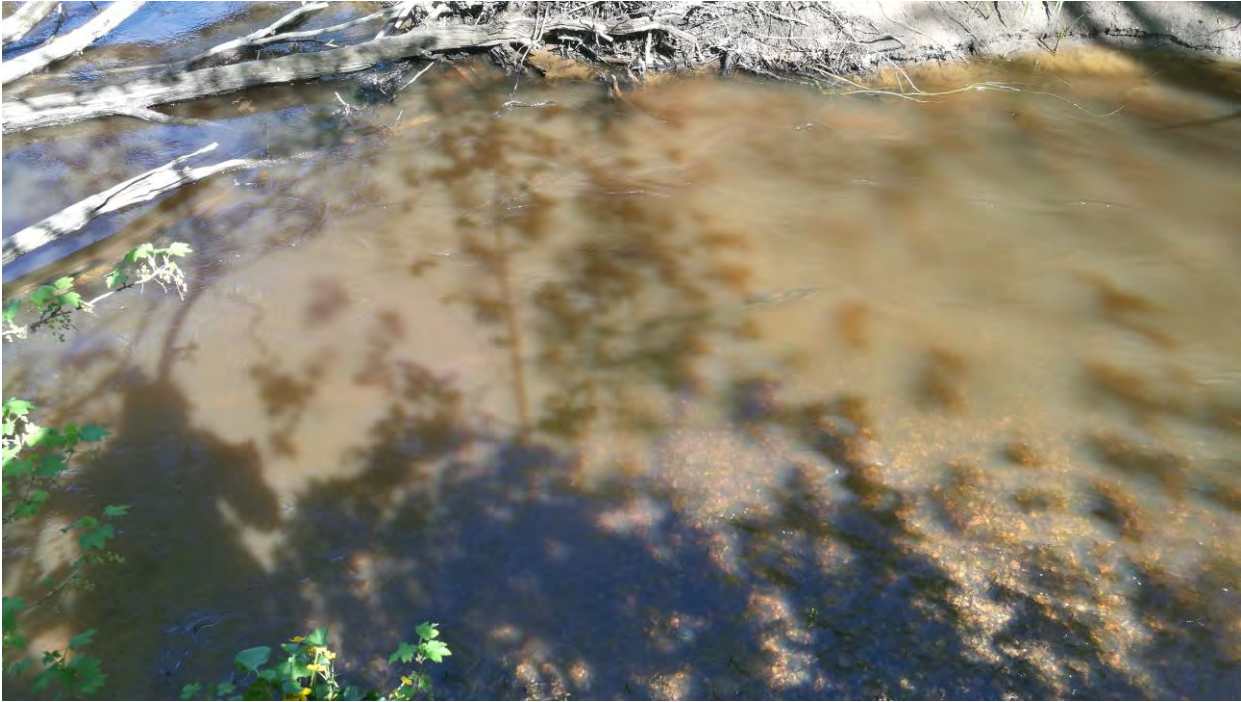
Sunnanån pääuomaa kartoitettiin lisäksi Nordanån kylän alueelta. Alueella sijaitsi 1800-luvun puolivälissä Sunnanån ruukki (Pesonen & Koivisto 2014). Osuuden alaosassa Sunnanå kulkee mutkitellen peltojen keskellä. Uoman reunoilla kasvaa monimuotoinen lehtimetsä, josta on myös kaatunut joitakin runkoja monipuolistamaan uomaa (kuva 46). Purossa on kaikenkokoista puuta melko runsaasti. Osuudella on myös muutamia luontaisia sorasta koostuvia kynnyksiä, jotka voivat toimia taimenen lisääntymisalueina (kuva 47).

Kuva 47. Sunnanån ruukin alapuolisella peltoaukealla uomassa on myös sorasta muodostuneita virtapaikkoja, jotka voivat toimia taimenen ja nahkiaisen lisääntymisalueina.

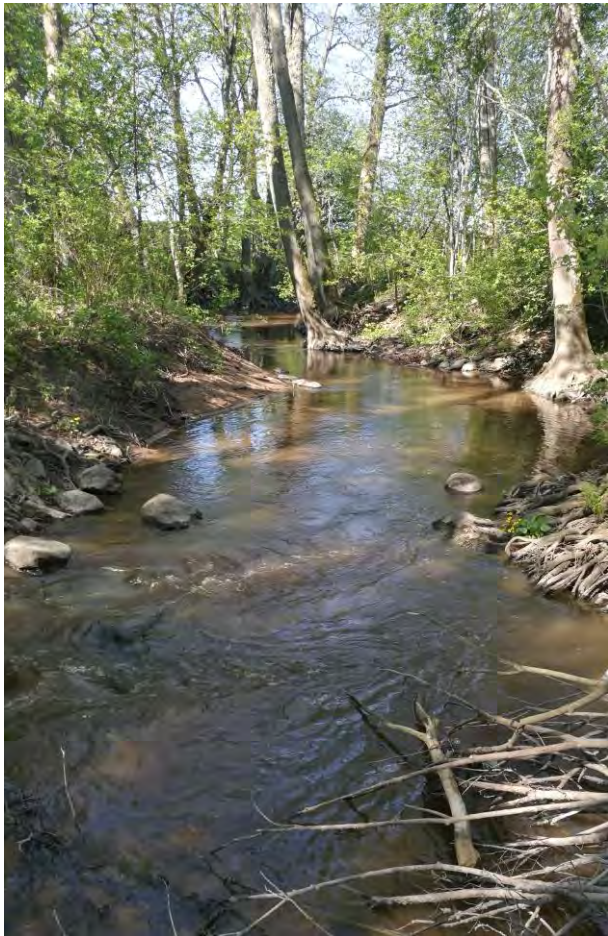
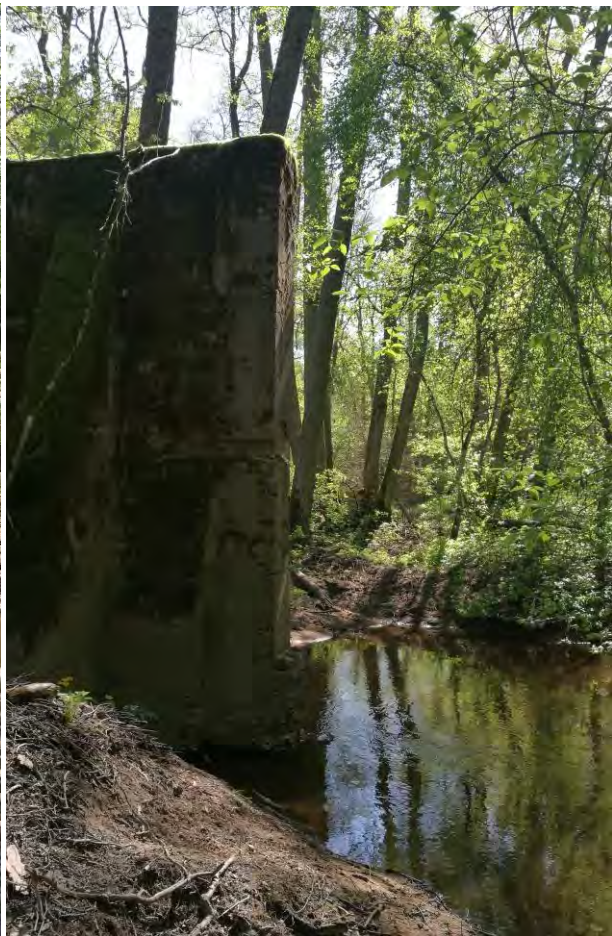
Peltoaukean yläpäässä sijaitsee koskialue, jonka alaosassa on sijainnut vesivoimalaitos (kuva 48). Laitoksen pato on edelleen uomassa, mutta puro on kiertänyt patorakenteen kokonaan (kuva 49 ja 50). Pato ei muodosta estettä eikä padota vettä. Padon yläpuolella on koskiosuus, joka jatkuu Skinnarvikintien maantiesillan yläpuolelle asti. Koskialue soveltuu jo nykytilassaan taimenen poikastuotanto-alueeksi, mutta aluetta voisi edelleen kunnostaa lähemmäs luonnontilaa (kuva 51). Kunnostuksissa pitää huomioida alueella olevat kulttuurihistorialliset jäänteet, joita on uomassa ja sen rantamilla.

Kuva 48. Voimalaitospadon alapuolella uomassa on runsaasti puiden juuristoa ja joitakin kiviä. Kuva 49. Sunnanå virtaa nykyään kokonaan uomassa olevan voimalaitospadon ohitse.

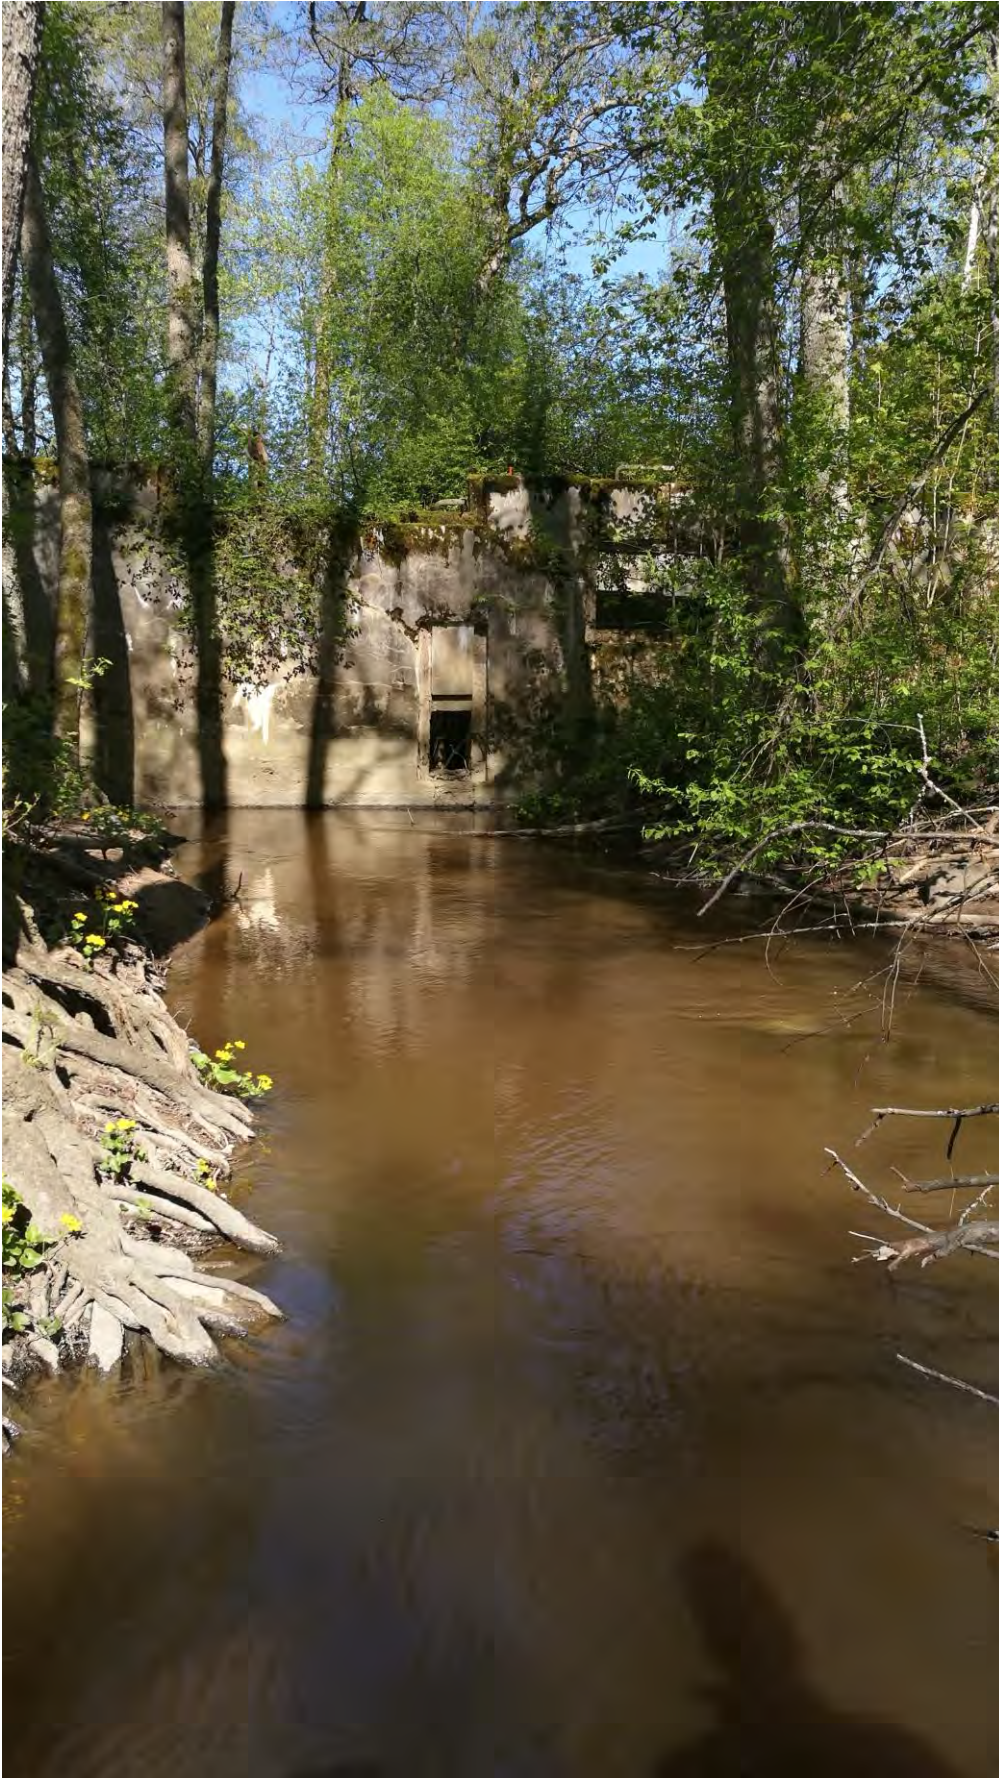
*Kuva 50. Sunnanån voimalaitospato on edelleen uomassa, mutta se ei käytännössä vaikuta joen kulkuun.*

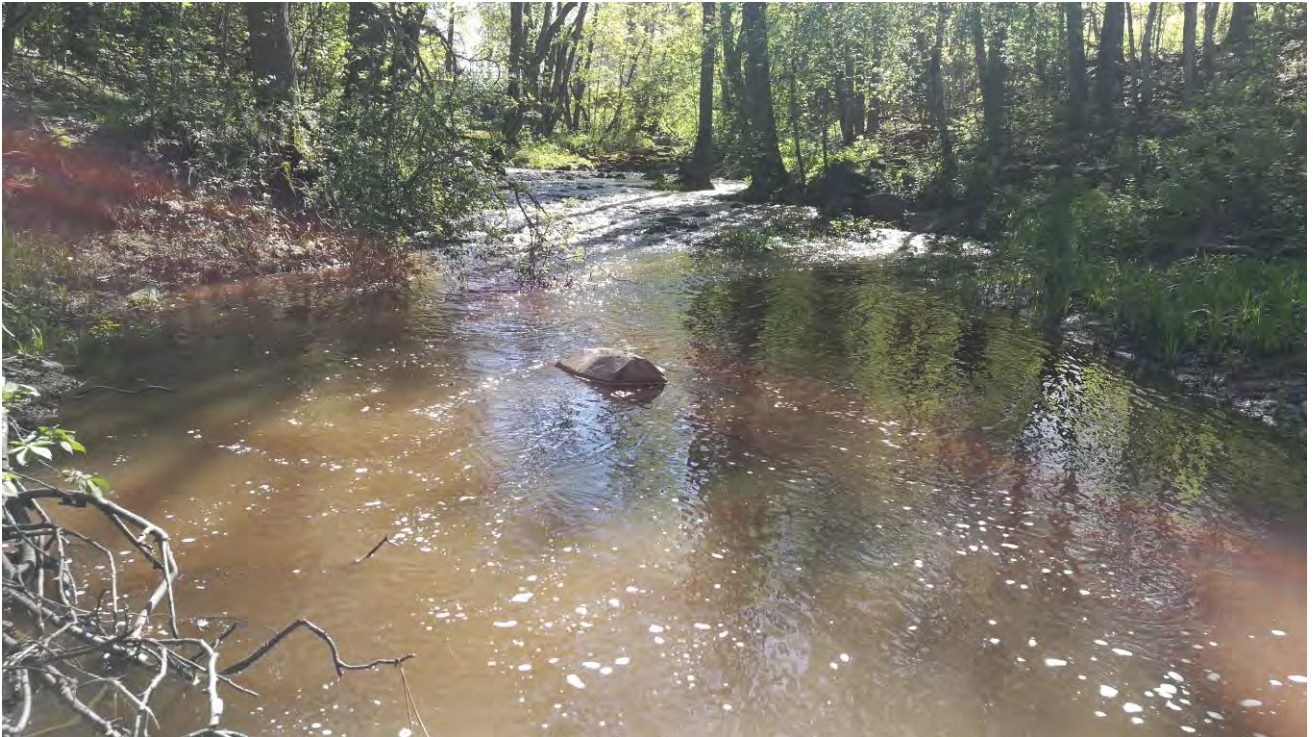
Kuva 51. Sunnanån entisen ruukin alueella sijaitsee koski, jota ympäröi vihreä jalopuumetsä.

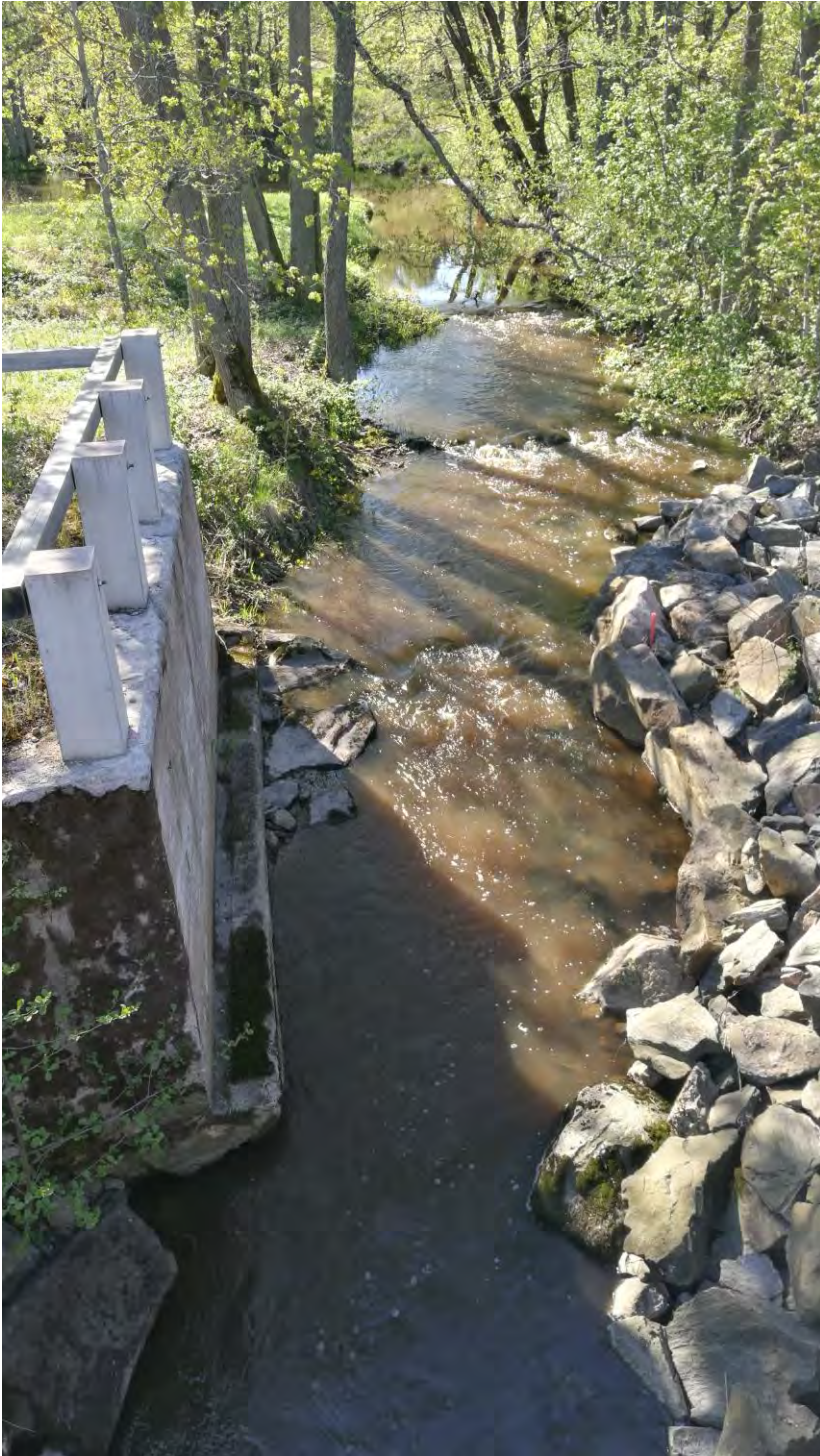
Skinnarvikintien yläpuolella purossa on muutamia keinotekoisien näköisiä peräkkäisiä koskikynnyksiä (kuva 53). Tälle osuudelle voisi perustaa kutosoraikkoja ja lisätä luonnonkiveä. Lammen yläpuolella on luontainen kallioinen kynnyks, jonka yli vesi syöksyy (kuva 54). Kalliokynnyks ei muodosta vaelluses-tettä ainakaan taimenelle. Koko Sunnanån tarkastellulla osuudella tulisi pyrkiä säilyttämään puustoa uoman reunoilla, sillä puusto vaikuttaa positiivisesti Sunnanån puronotkon ja vesistön luontoarvoihin.

*Kuva 53. Skinnarvikintien yläpuolella Sunnanå virtaa kapeana ja uomassa on koskikynnyksiä.*

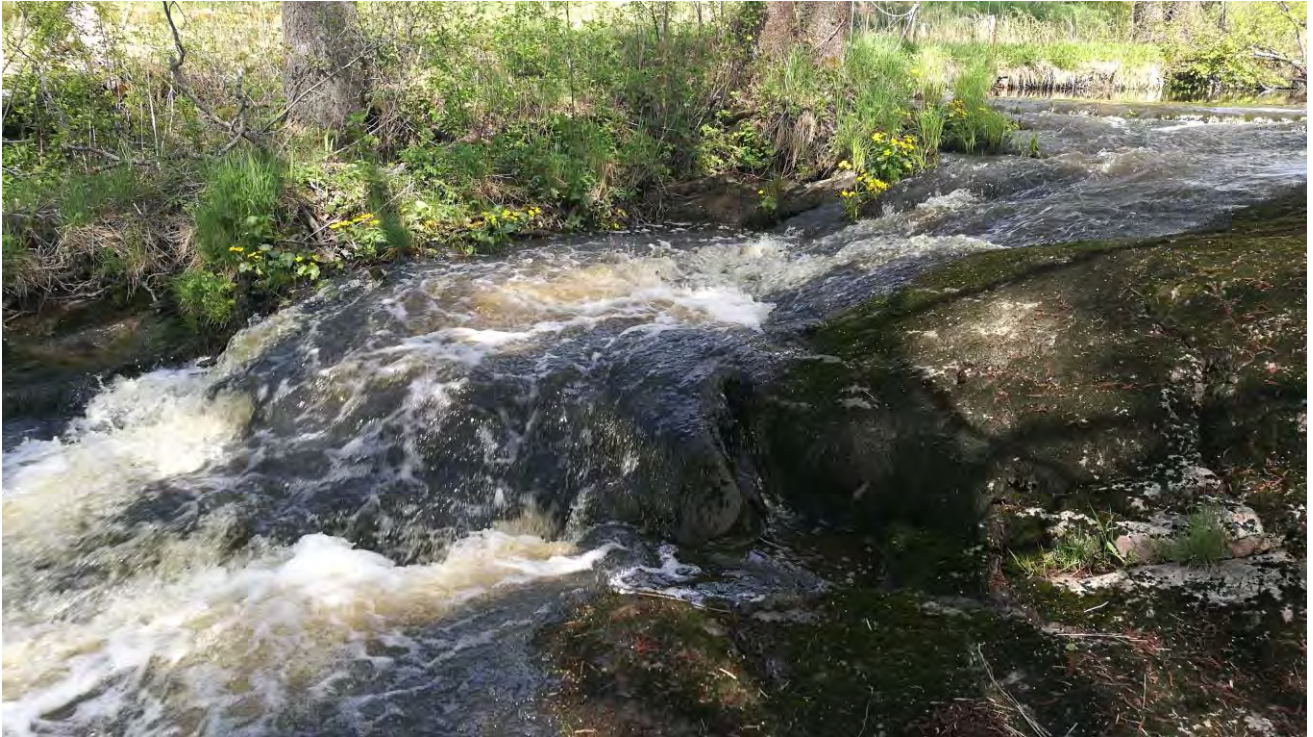
*Kuva 54. Lammen yläpuolella sijaitsee kallioinen lyhyt ja vuolas koski.*

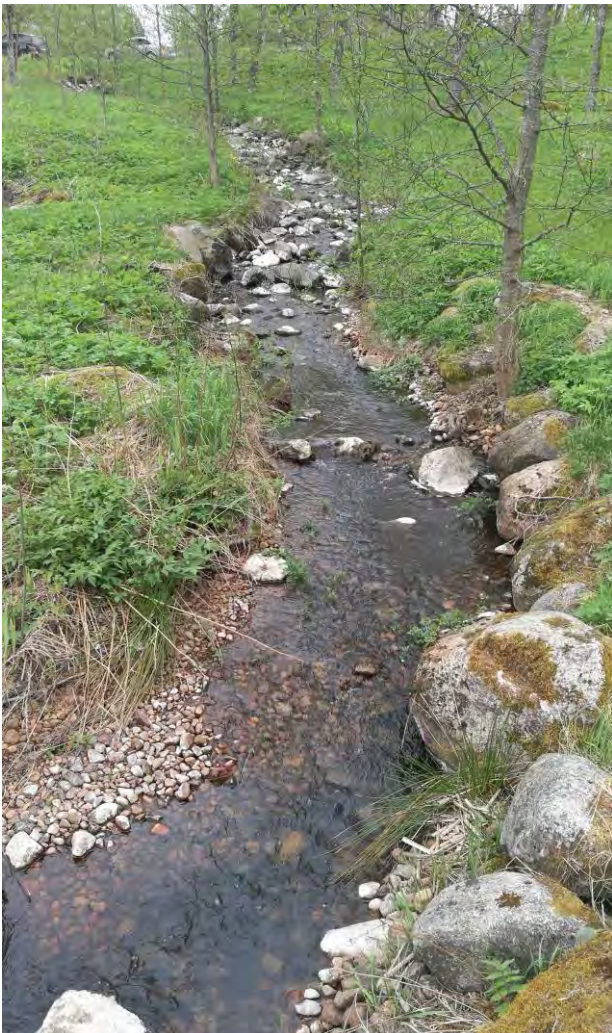
Björkbodabäckenä tarkasteltiin erityisesti Björkbodan kartanon alueella. Kartanon alueen alapuoliset tierummut todettiin kulkukelpoisiksi. Kartanon pihapiiriin on rakennettu koskirakenteinen ohi-tusuoma ohi alueella aiemmin toimineen lukkotehtaan, jonka läpi Björkboda träskin vedet virtasivat aiemmin (kuva 55). Kaloilla on nykyisellään teoreettinen mahdollisuus nousta jopa merestä Björkboda träsk -järveen asti. Björkbodabäcken soveltuisi yläosiltaan taimenen elinympäristöksi, mutta alueella voisi tehdä myös elinympäristökunnostuksia. Saattaa olla, että virtaama järvestä puroon tyrehtyy ali-virtaamakausina. Puroa myös perattiin kartanoalueen alapuolisella peltoaukealla syksyllä 2021. Uo-man perkauksesta aiheutuvalla kiintoainekuormituksella voi olla negatiivisia vaikutuksia Sunnanån taimenkantaan.

*Kuva 55. Björkbodabäckenin rakennettu ohitusuoma on luonnonmukainen koskiuoma.*

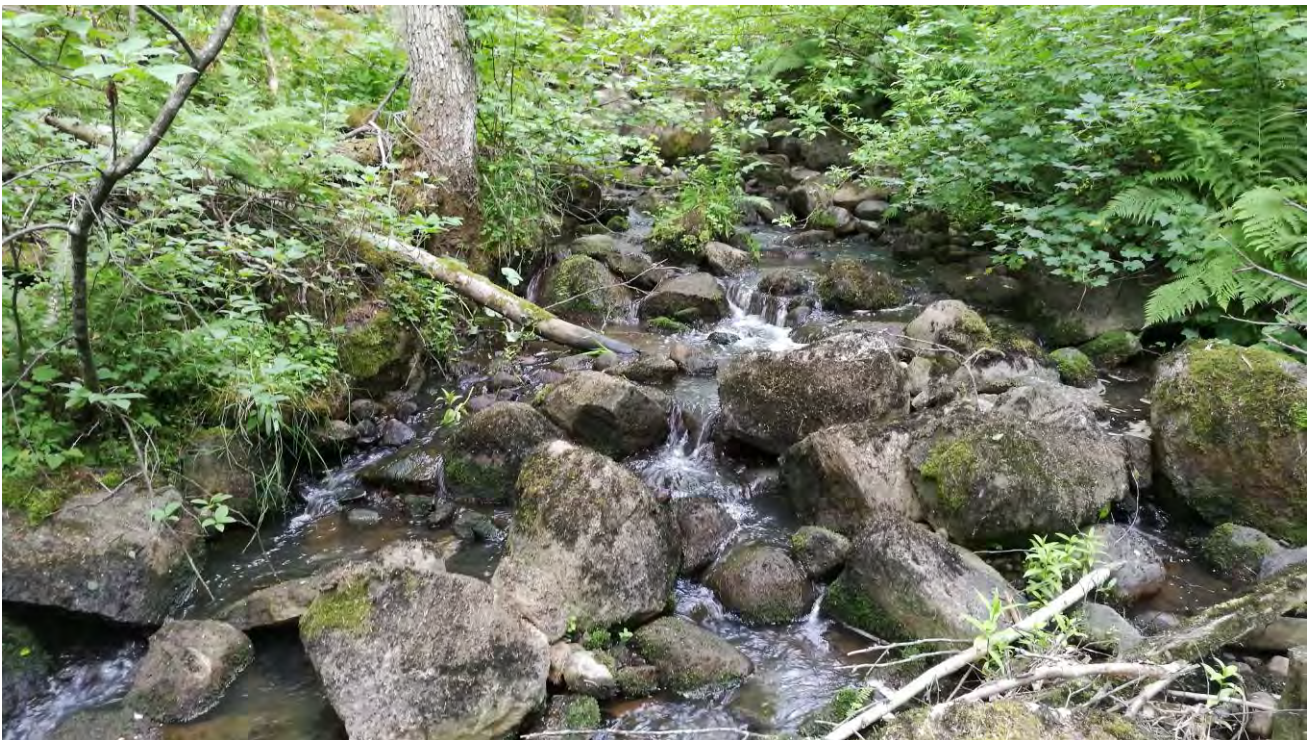
Puron alajuoksulla Mastbergetin tuntumassa sijaitsee noin 350 metrin pituinen osuus, jossa on luonnontilainen koski (kuva 56). Koskessa on putoukorkuutta useita metrejä, suojaavaa lehtipuustoa ja erinomaista elinympäristöä. Kosken yläosaa on perattu pellon tuntumasta. Kosken alapuolella on lukuisia kutusoraikkoja, jotka soveltuisivat taimenen lisääntymisalueeksi. Alue on säilynyt varsin luonnontilaisena suhteessa yläpuoliseen valuma-alueeseen, jossa maankäyttö on muokannut puroa vahvasti. Koskialueen alaosassa tehtiin myös sähkökoekalastus, jossa saaliiksi saatiin kiiskiä, kymmenpiikkejä ja kolmipiikkejä.

Kuva 56. Fröjdbölebäckenin koskialue.

Fröjdbölebäcken voisi soveltua alaosiltaan meritaimenen poikastuotantoon. Alueella ei ole tarvetta elinympäristökunnostuksiin. Taimenen kotiutusistutuksia voisi kohteeseen harkita.

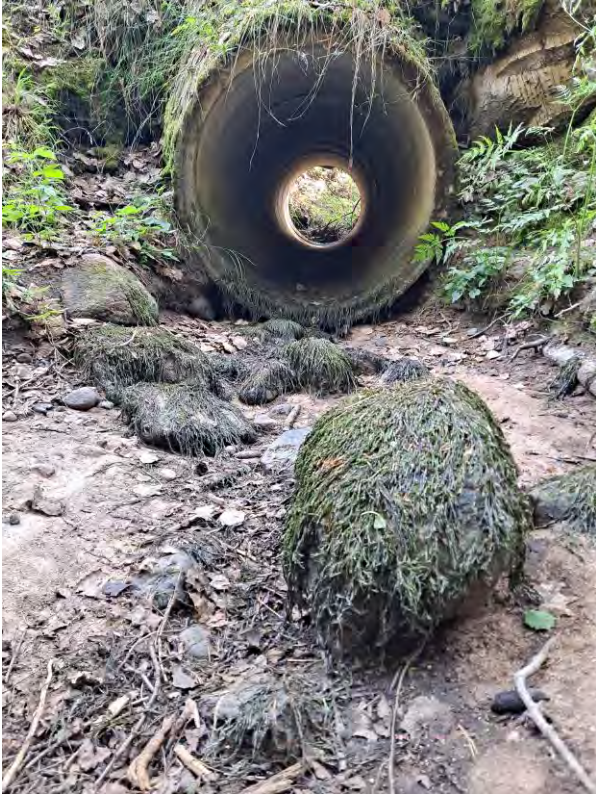
Kvarnbäcken on Tolvnäs-kylässä sijaitsevan Skogträsket-järven laskupuro. Laskupuro oli heinäkuussa 2021 kokonaan kuiva (kuva 58). Kivien pinnoilla oli kuitenkin isonäkinsammalia. Puron kuivumiseen saattaa vaikuttaa vedenotto Skogträsketistä. Purolla saattaa olla merkitystä kevätikutuisten kalalajien lisääntymisalueena, mikäli puro pysyy keväisin vesitettynä. Erityisesti puron alaosa on hyvin luonnon-tilainen ja edustava puroympäristö (kuva 59). Kvarnbäcken laskee Byholmsundetiin, joka on ilmeisen tärkeä hauen kutualue (haastattelutieto). Tolvnäsin ja Byholmenin välinen pengertie jakaa Byholmsundetin kahtia ja on osittainen kalojen vaelluseste. Pengertien tierumpurakenne kannattaisi kunnostaa sellaiseksi, että se mahdollistaa kalojen vaelluksen.

Kuva 58. Tolvnäsin Kvarnbäcken oli heinäkuussa 2021 kokonaan kuivana. Kuva 59. Purossa on pitkä kivi- ja sorapohjainen koskialue.

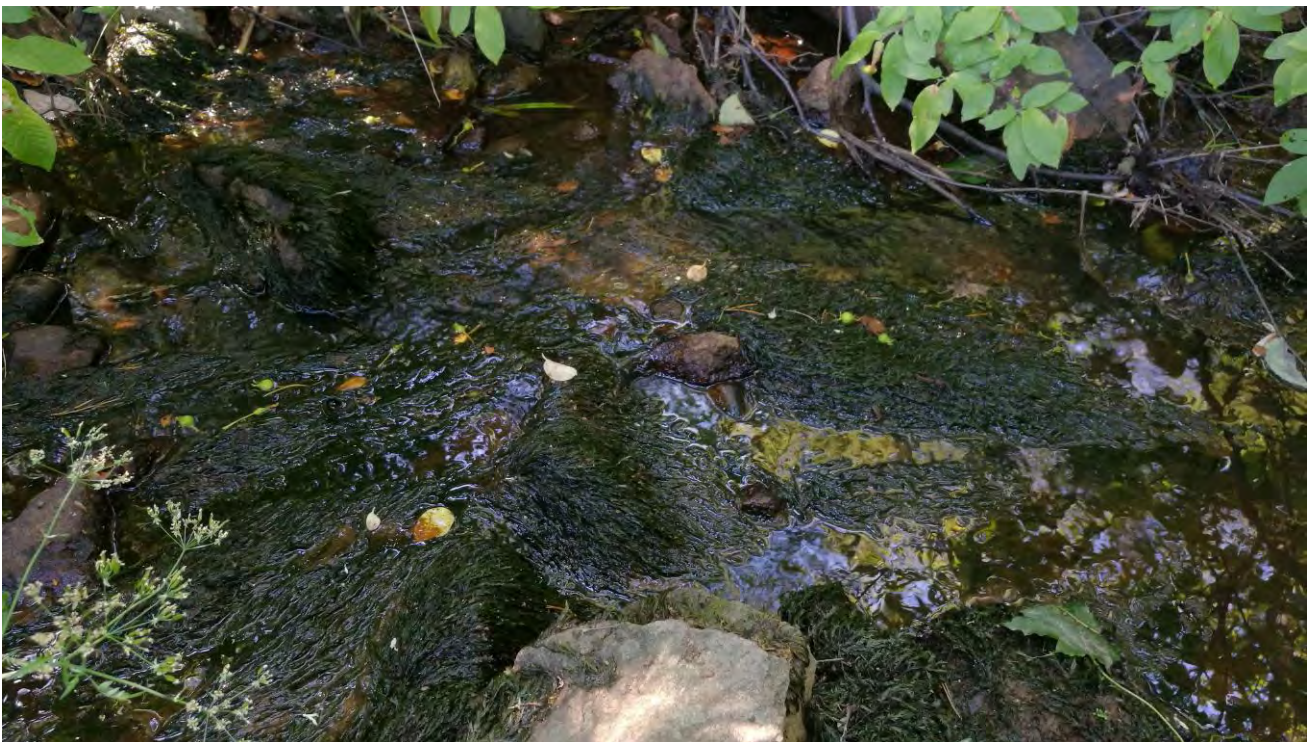
Kemiönsaaren luoteisosassa Eknäsin kylän tuntumassa sijaitsee nimetön puro, joka saa alkunsa Stommossenin ojiteltulta suolta ja kulkee suoristettuna viljelysmaiden halki. Puroa tarkasteltiin Mjösundintien tuntumasta ja se todettiin varsin vähävetiseksi sekä pieneksi. Puron pohjalla on runsaat näkinsammalkasvustot koskikivillä (kuva 63). Purolla saattaa olla merkitystä kevätkuuisten kalojen lisääntymisalueena.

Kuva 63. Eknäsin purossa on runsaasti näkinsammalta pohjan kiviin kiinnittyneenä.

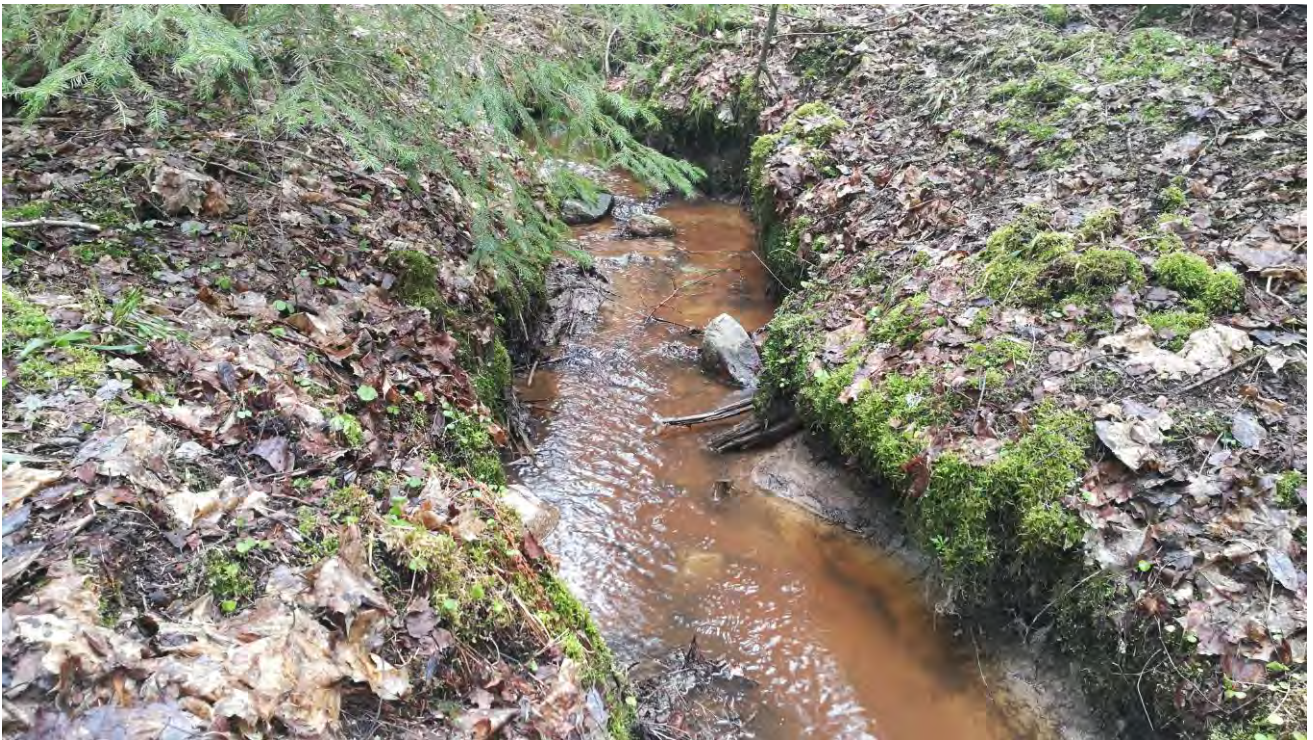
Angelniemessä Kemiönsaaren koillisosassa Kiilan kylässä tuntumassa sijaitsee pieni pohjavesivaikutteinen puro, joka laskee Tavastronanselälle. Puro virtaa Pumperinmäen pohjoispuolella. Puro käveltiin kokonaan läpi. Puron voimakkaimmin muutetut osuudet sijoittuvat sen yläosiin, jossa uomaa on käsitelty maa- ja metsätalouden kuivatuksen vuoksi. Pumperinmäen puroa voi kuvailla alaosiltaan suhteellisen luonnontilaiseksi pohjavesivaikutteiseksi puroksi, joka virtaa hienojakoisessa maaperässä (kuvat 64–66). Uomassa ei ole varsinaisia koskipaikkoja runsaasta kaltevuudesta huolimatta. Purolla ei todennäköisesti ole merkitystä kalojen lisääntymisalueena, mutta se on luonnonsuojelullisesti arvokas pienvesi.

Kuva 64. Pumperinmäen puro kulkee yläosissa maaperään uurtuneena.
