# KEMIÖNSAAREN VIRTAVESIEN KARTOITUKSET

Jussi Aaltonen ja Janne Tolonen  
2021

Kemiönsaaren virtavesien kartoitukset.  
Saaristomeren rannikon pienvedet hankkeen raportti.

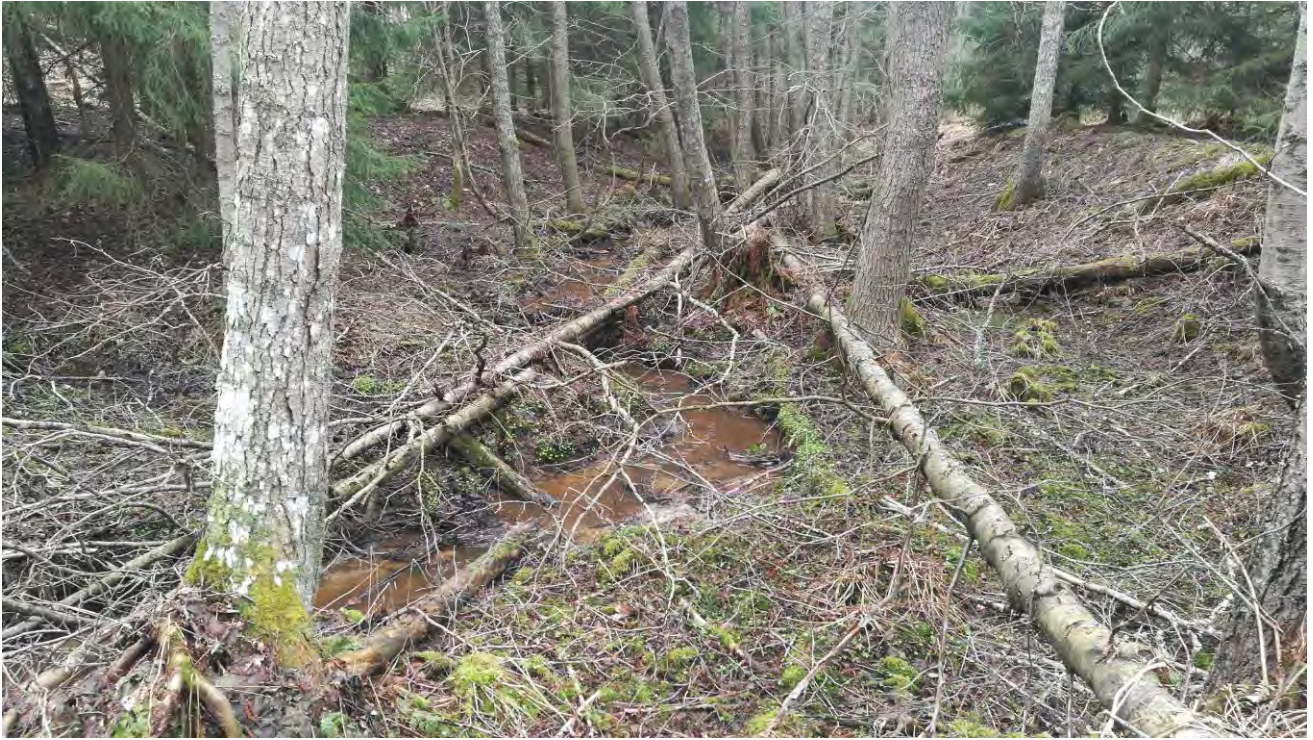
Kuva 65. Pumperinmäen puro on luonnontilaisen kaltainen.

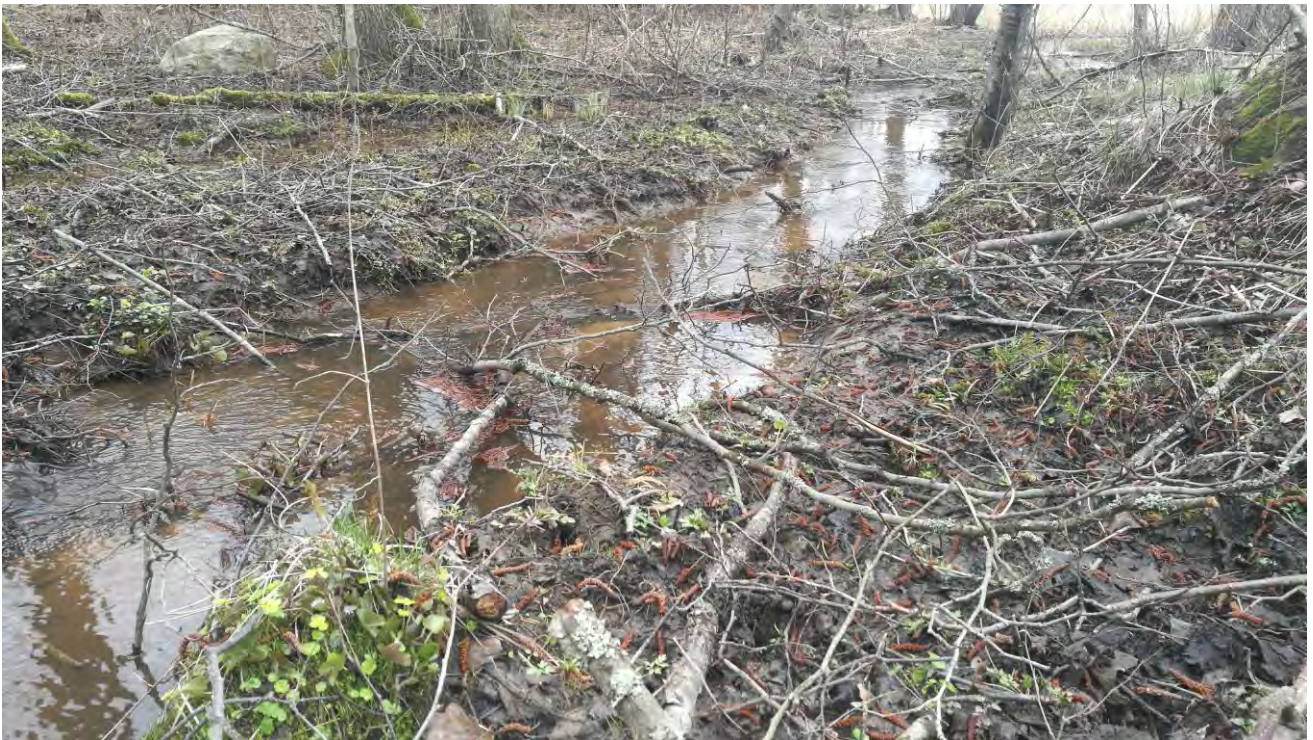
Kuva 66. Pumperinmäen puroa juuri ennen sen laskemista mereen. Puron varressa kasvaa kevätlinnunsilmää, joka indikoi pohjavesivaikutusta.

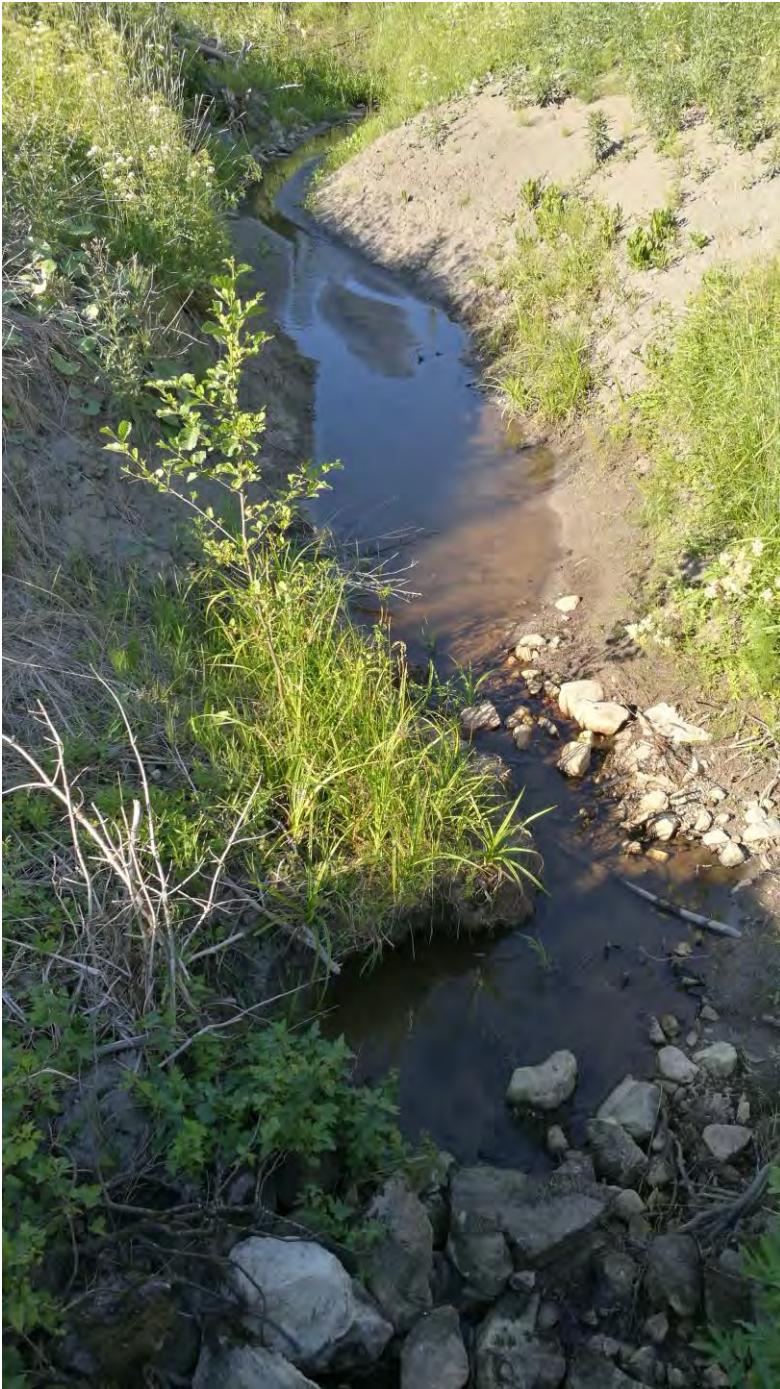
Särkisalon Isoluodon saaresta kartoitettiin kesäkuun lopussa kaksi puroa. Suutarkylästä alkunsa saava ja kirkon tuntumassa mereen virtaava puro todettiin kokonaan kuivaksi. Förbyn kylän tuntumasta alkunsa saava puro oli putkitettu yläosistaan ja puro todettiin todennäköisesti merkityksensä menettäneeksi kuivatusojaksi (kuva 67).

*Kuva 67. Förbyn itäpuoleinen puro on varsin vaatimaton pelto-oja.*
