Ikkunan sateenpitävyys

KARI HEMMILÄ, ERIKOISTUTKIJA, VTT OY

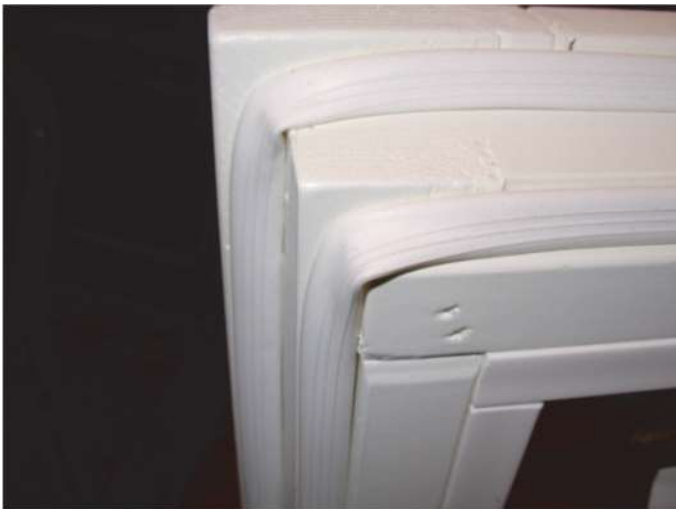
Kuva 1. Sisäpuutteen tiivisteiden venyttäminen asennuksen yhteydessä tekee epätiiviyyskohdat puitteen nurkkiin.

Sisäpuutteen tiiviyys heikkenee aikaa myöten tiivisteiden kokoonpuristumisen ja kutistumisen vuoksi (Kuva 1). Sateenpitävyydestä hyvän luokan saanut ikkuna voi tämän vuoksi alkaa vuotaa muutama vuosi asennuksen jälkeen. Tästä syystä tiivisteet tulee valita ja asentaa huolella.

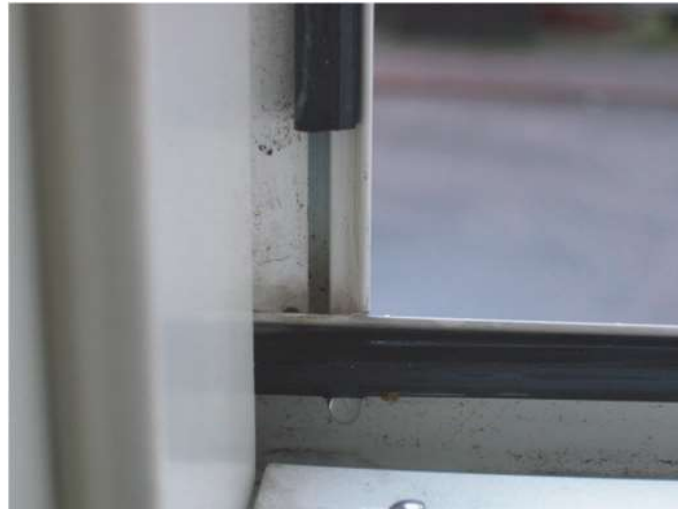
Kuva 2. Ulkopuitteen tiivisteiden kutistuminen teki raon ikkunan alnurkkiin.

muodonmuutokset ovat erityisen haitallisia sateenpitävyyden kannalta. Kuvassa 2 on ulkopuitteen metrin mittaisen tiivisteiden kutistuminen 10 käyttövuoden aikana 4 cm. Kutistuminen on tapahtunut siten, että alakulmiin on tullut rako, minkä kautta vesiuraan tulee ajoittain enemmän vettä kuin sieltä ehtii poistua

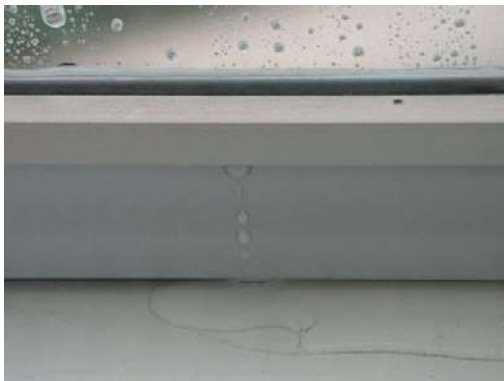
Kuva 3. Vesivuoto ulkopuitteen lasituslistan alta.

Aikaisemmin puuikkunoissa ulkopuitteen lasin alareuna tiivistettiin pellavaöljykitillä, mikä kovetuttuaan irtosi lasin pinnasta ja muodosti niiden väliin vettä läpäisevän kapillaarisen raon. Nykyään tiivistämisessä käytetään tartunnan ja kimmoisuuden säilyttäviä saumaussmassoja ja niiden vuoksi vesivuodot ulkopuitteen ja lasin välistä ovat harvinaisia, mutta ongelma ei ole kokonaan poistunut (Kuva 3). Nykyiset vesivuodot johtuvat virheistä saumaussmassan levityksessä.

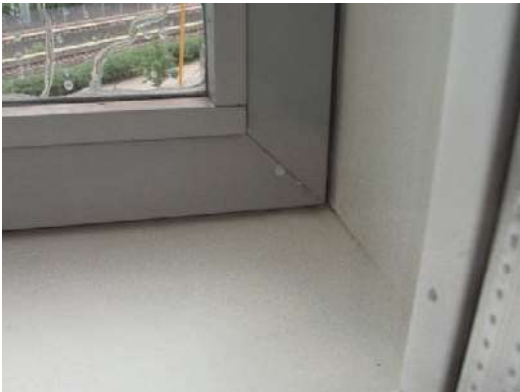
Kuva 4. Vesivuoto alumiinisen ulkopuitteen jiiriliitoksessa.

Ulkopuitteen ja karmin liitokset tulee suunnitella ja tiivistää siten, ettei niihin jää vettä läpäiseviä rakoja. Tehtävä on haasteellinen erityisesti alumiiniprofiilien jiiriliitoksissa (Kuva 4), koska profiilien seinämävahvuudet ovat 1 - 2 mm:n luokkaa ja saumaussmassan pysyminen näin kapealla pinnalla on lähes mahdotonta. Saumaussmassaa ei kannata levittää myöskään sauman päälle, koska massa irtoaa pinnasta varsin pian säärasitusten vuoksi.

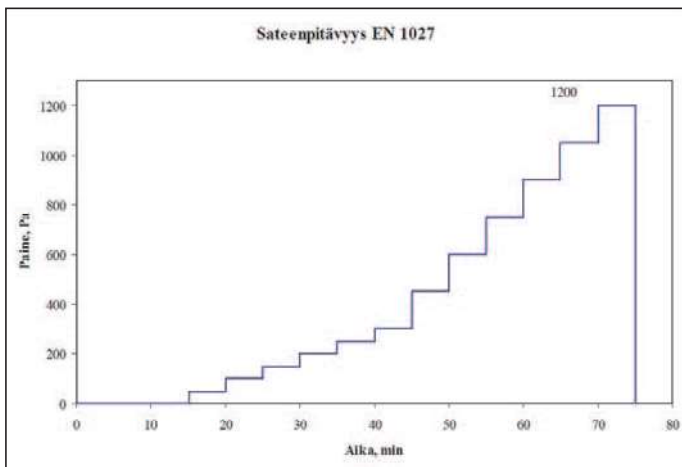
Kuva 5. Ilmanpaineen ero ikkunan ylitse sateenpitävyyskokeessa.

Sateenpitävyyttä testataan laboratorioissa siten, että ikkuna asennetaan testikaappiin ulkopinta kaappiin päin. Ikkunan ulkopintaan suihkutetaan vettä ja kaapin sisällä olevaa ilmanpainetta nostetaan portaittain standardin EN 1027 /1/ mukaisesti (Kuva 5).
