Mitkä ovat lasijulkisivun yleisimmät haasteet?

Osaaminen lasirakentamisen sektorilla on ilokseni parantunut. Peruskohteissa virheet ovat entistä harvinaisempia. Teknisesti vaativissa lasirakentamisen kohteissa on kuitenkin vielä paljon haasteita, joihin tulisi varautua paremmin.

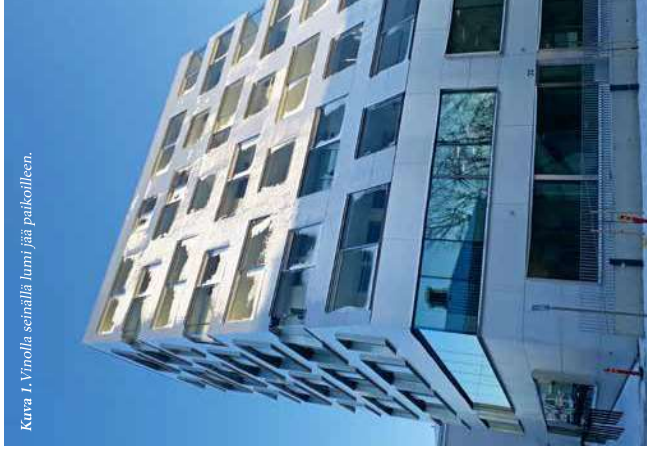
- Vino seinä – lumi jää makaamaan seinälle
 - Jos kyseessä on sisänpäin kallistuva parvekeseinä, jään ja lumen tarttuminen on todennäköistä. Lisäksi kaikki vaakakohoumat seinässä estävät lumen valumista (Kuva 1).

Kuva 1. Vinnolla seinällä lumi jää paikalleen.

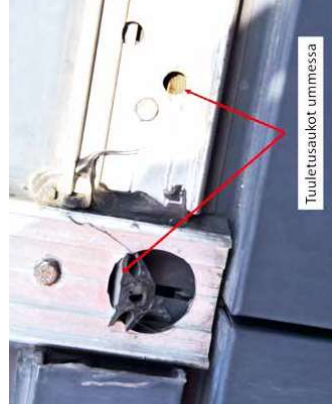
- Laseinän umpiosan tuuletus on osoittautunut usein puutteelliseksi ja syypääksi vuoto-ongelmiin (Kuva 2).
- Tuuletus ja vedenpoisto on mietittävä aina kohdekohtaisesti erityisesti vakioratkaisuisista poikkeusta.

Kuva 2. Laseinän puutteellinen tuuletus. Aukot tukossa! puuttuvat. Kouru kallistaa sisäänpäin. Sekarakenne lasi/kasetti.

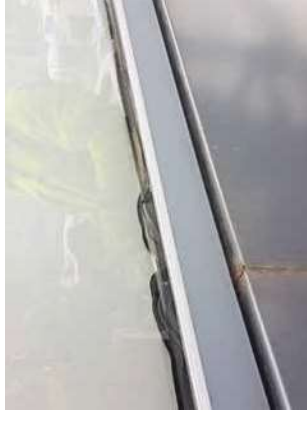
- Laseinän umpiosa, jossa on 1-k/2-k läpinäkyvä lasitus. Taustalla maalattu rakennuslevy tai metallilevy. Näiden kanssa on oltu suhteettoman paljon ongelmia jopa 1-10 vuotta vanhoissa kohteissa riippumatta järjestelmästä tai urakoitsijasta, maasta tai maanosasta. Auringon säteily aiheuttama lämpötilan nousu on suurin yksittäinen ongelma. Kaikkien komponenttien ja pinnoitteiden kestävyys on koetuttu, jos ja kun lämmöt nousevat reippaasti yli 100-asteen.

Kuva 3. Lämpöliikkeen hallintaan suunniteltu kuumauden vaikutuksesta, tuuletusajuväly taipuu ja maali lohkeaa.

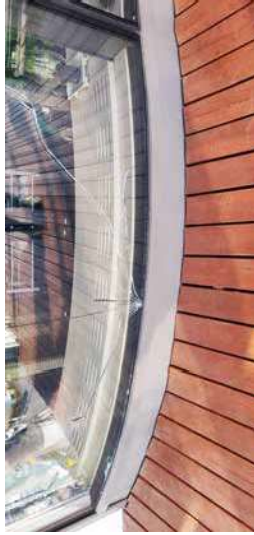
- Kaarevia lasiseiniä käyttämällä saadaan näytävä julkisivuja ja ne ovat syystäkin arkkitehtien kestosuosiossa. Yksinkertaisen kaarevan lasin kanssa ei yleensä ole ollut ongelmia, mutta kun liitetään laminoituihin ja auringonsuojapainotte erityslasipakettiin niin riskit lasirakenteiden kasvavat eksponentiaalisesti. Vaihtelevakaarinen seinä lisää edelleen riskiä.

Kuva 4: Kaarevan lasirakenteiden rikkoutumiskäyttö

- Lasielementin tuenta tasapainoisesti
- Joustavat liitokset reunoilta
- Reunahionnat KRH
- Karkaistun lasin käyttö
- Koko seinä mietittävä kokonaisuutena, huomioitava myös, että profiilit käännyvät kuormitussuuntaan nähden, jolloin koko kepariteetti ei ole käytössä
- Asennusajan kohta (lasi/profiilien asennuslämpötilaero)

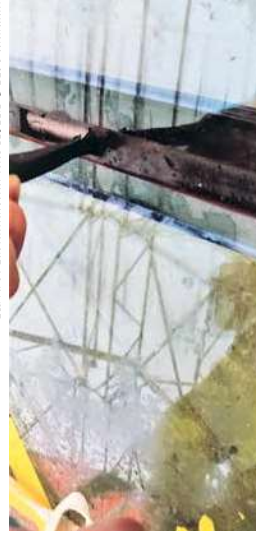
- Liimavalmistajien ohjeiden huolellinen noudattaminen
- Tartuntatestiä teko ja dokumentointi (kuva 5)

Kuva 5: Tartuntatestiä teko. ASTM C.1193 mukaan
