# Tavasen Pälkäneen tutkimusten loppuraportin arvointi

Pälkäne, Nuijan talo, 13.4.2011

Ari Nieminen, Valkeakoski

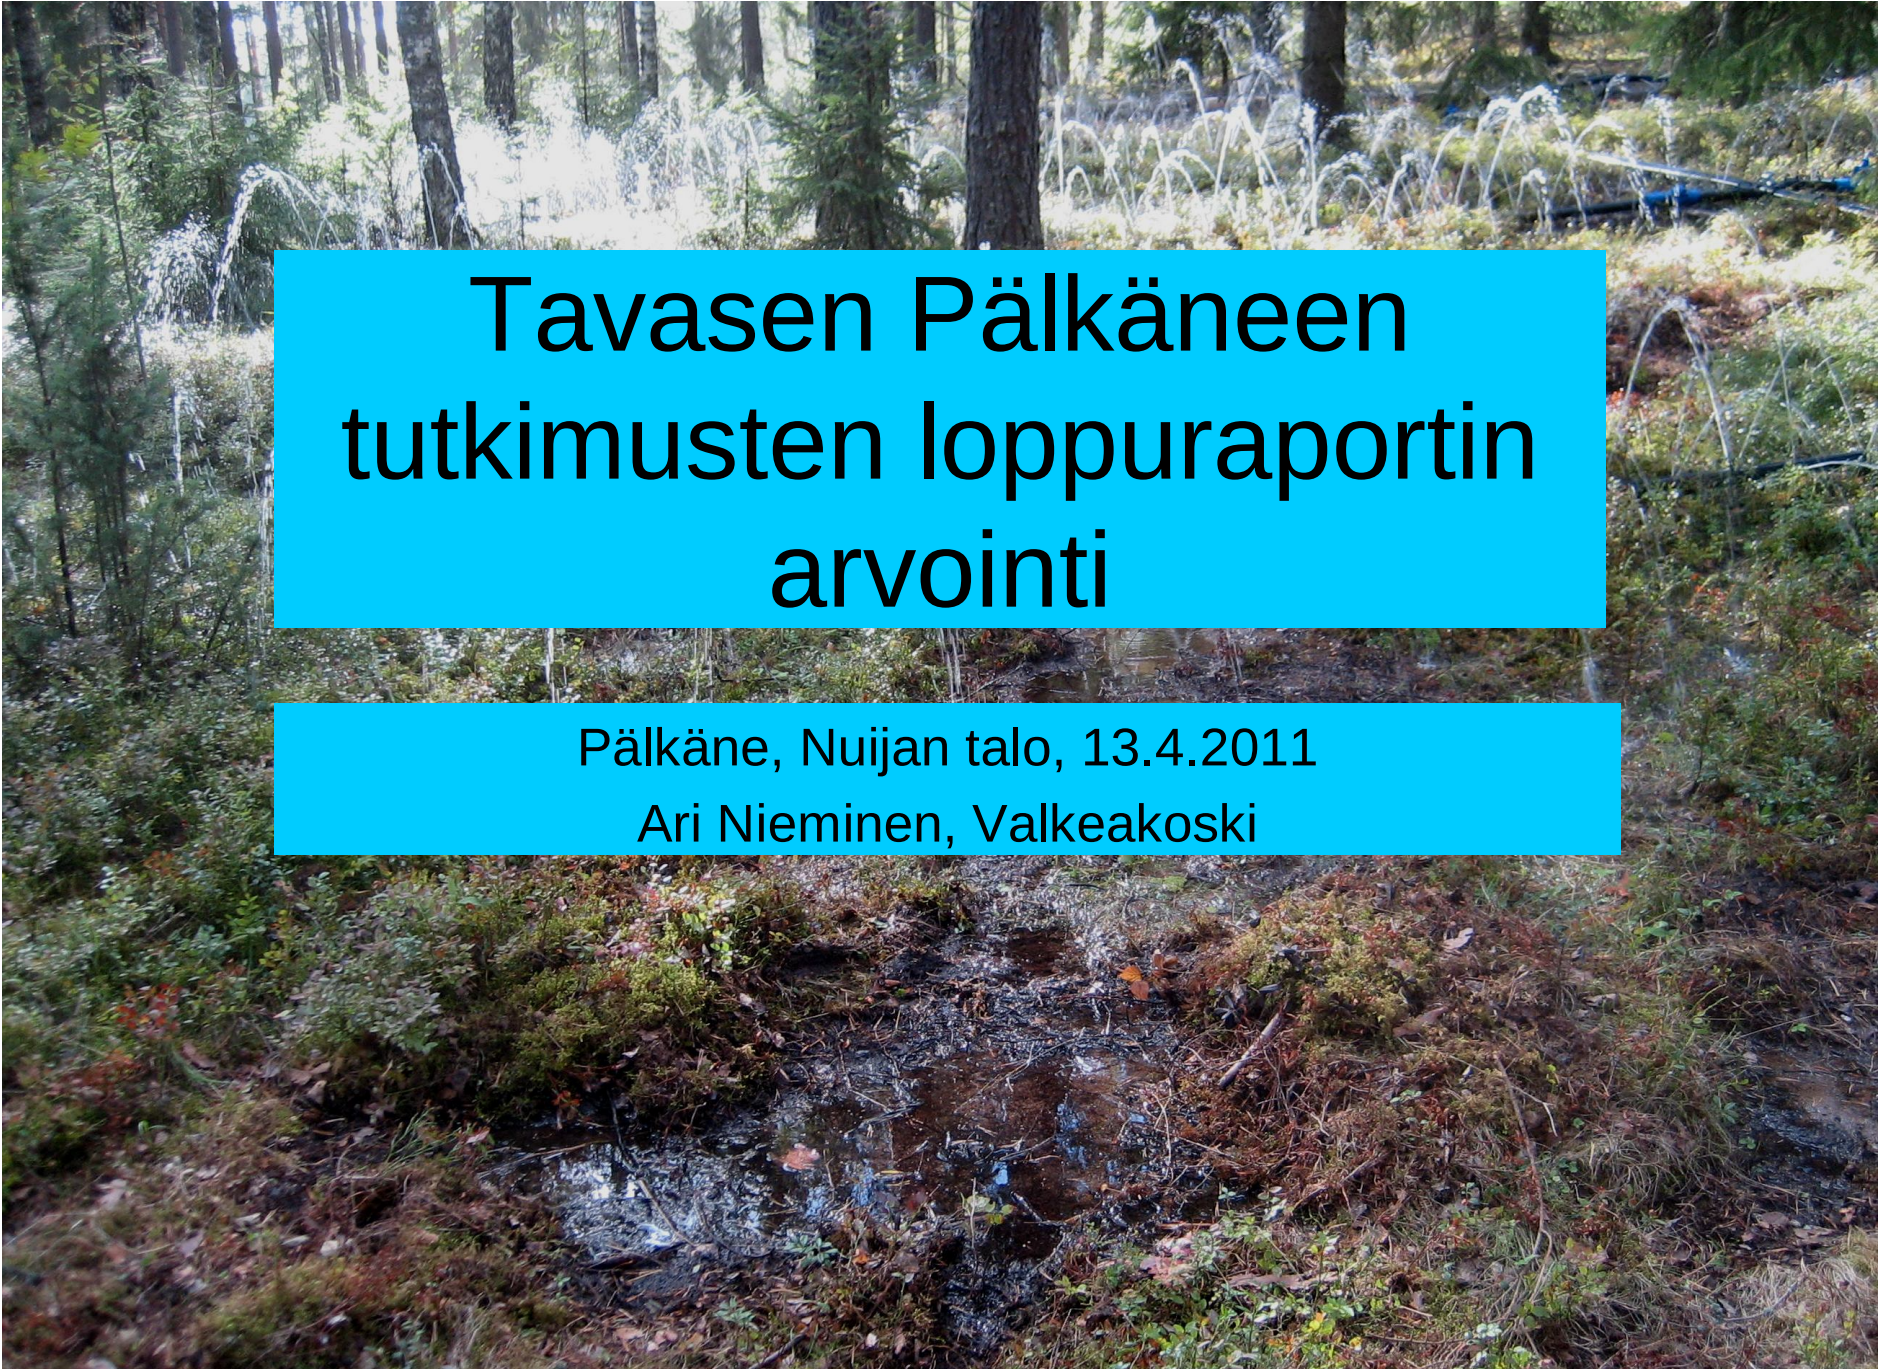
A photograph of a forest floor where numerous small, clear water jets are spraying upwards from the ground. The jets are of varying heights and are distributed across the scene. The ground is covered with moss, small plants, and fallen leaves. In the background, there are several tall, thin tree trunks.

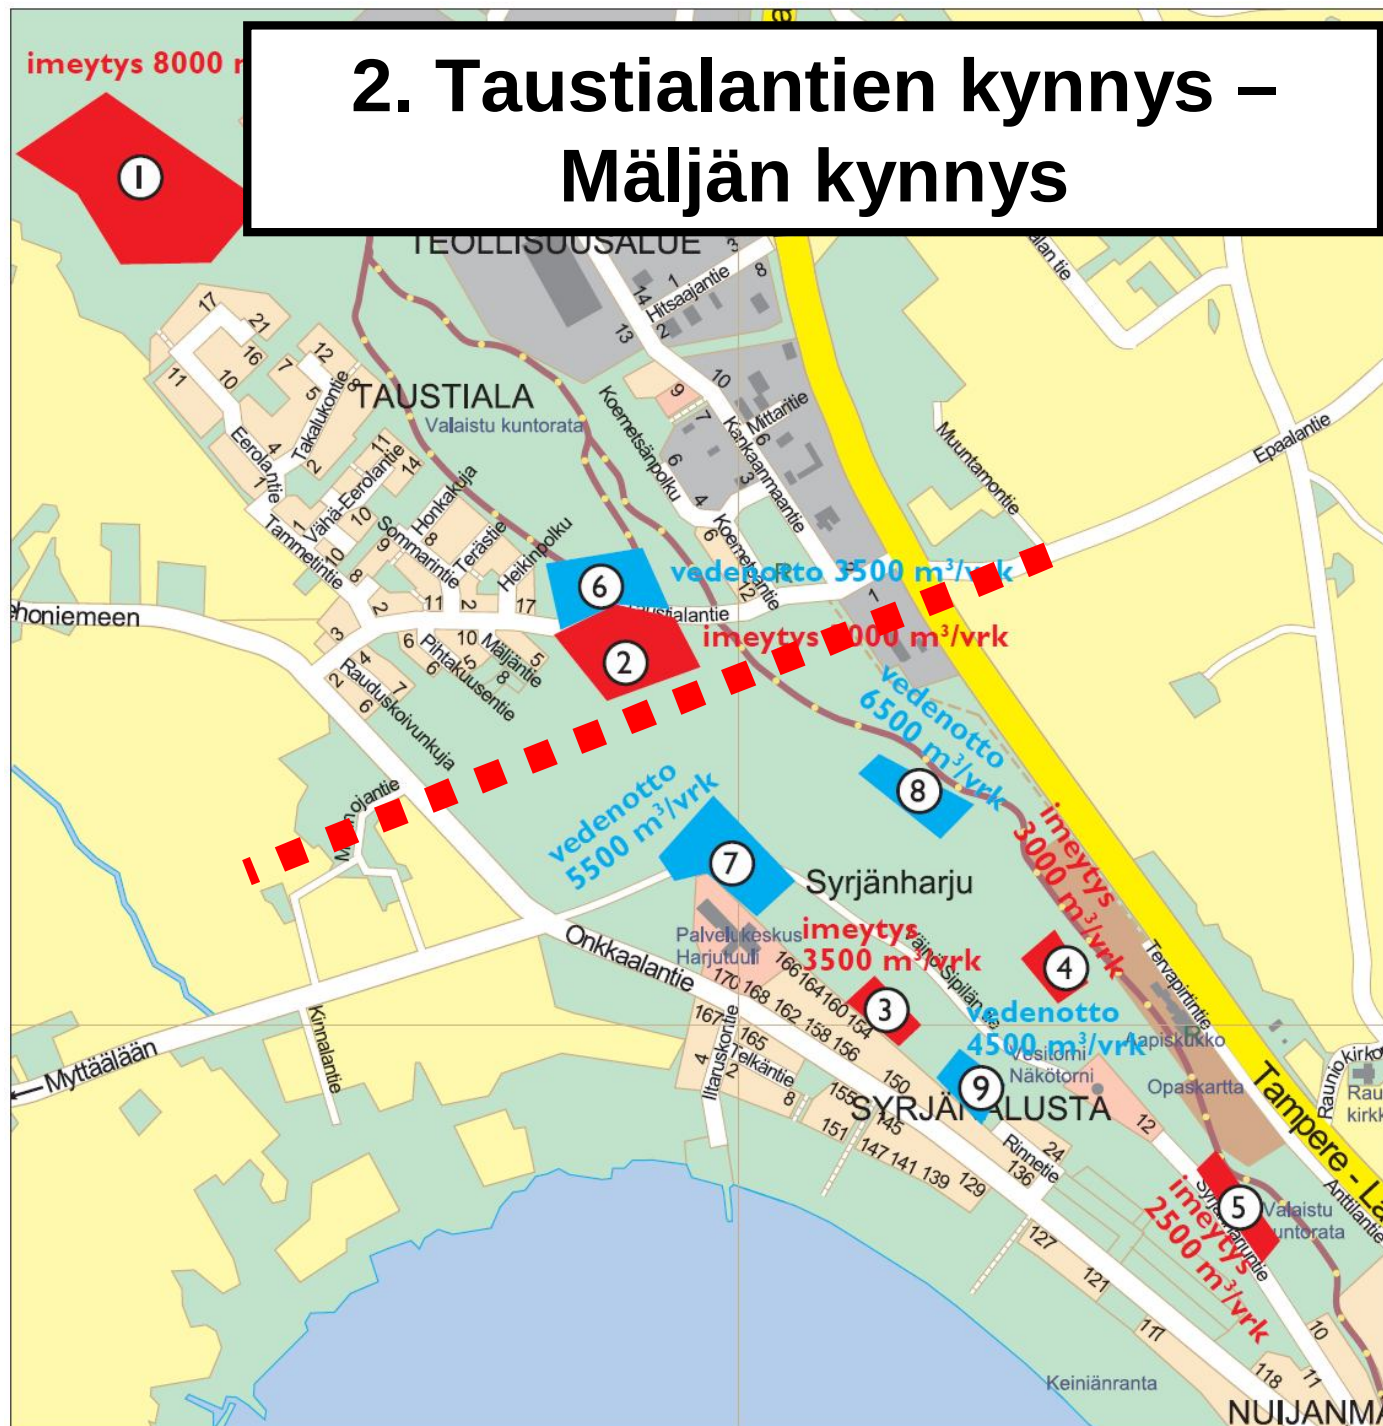
## 2. Taustialantien kynnys – Mäljän kynnys

Syynä suunnitelmien muutokseen on tutkittujen imeytys- ja kaivoalueiden välistä "yllättäen" löytynyt veden virtaamisen estävä kallio- ja moreenikynnys.

Kynnys keräsi lähes puoli miljoonaa kuutiota vettä taaksensa.

Se myös ohjasi veden virtausta itään, pois kaivoalueilta, Pälkäneveden suuntaan.

Riski: Kynnys olisi saattanut kokeen aikana pettää ja purkaa suuren vesimassan täysin hallitsemattomasti. Tämä olisi nostanut kynnnyksen alapuolista pohjavedenpintaa voimakkaasti, vaarantanut Keiniänrannan luiskan stabiliteetin (yli 1,2 m nousu aiheuttaa vaaran).

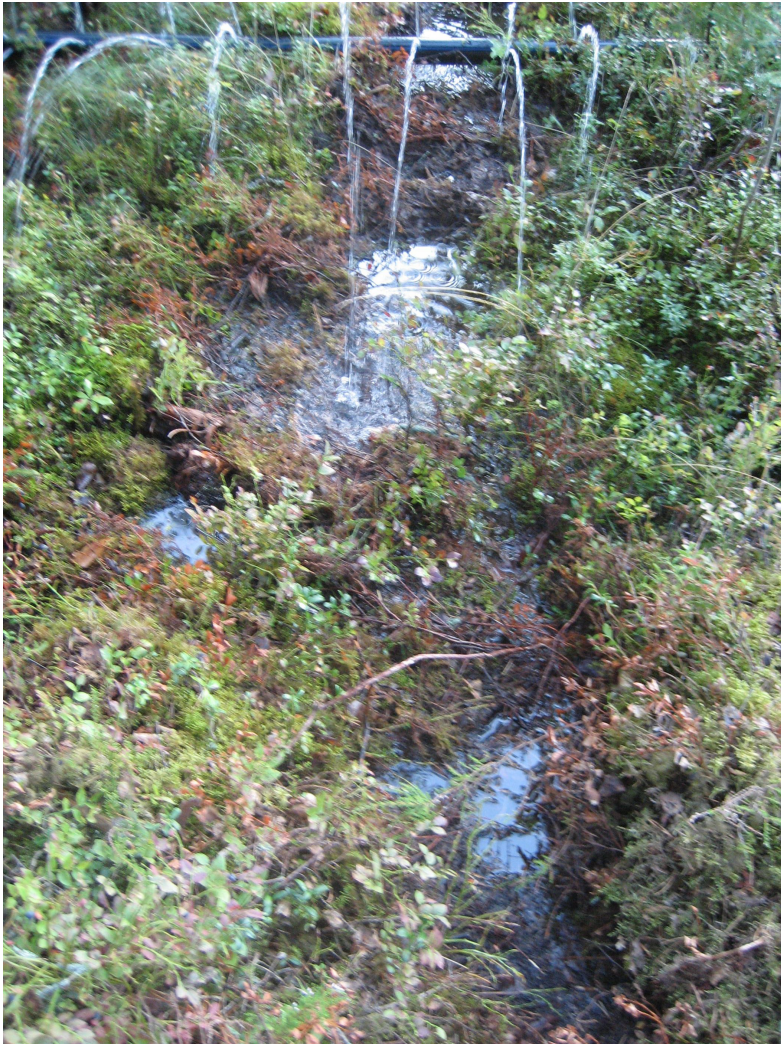
- Sadetusimetyksen osalta loppuraportti kertoo, että vesi imeytyi hyvin maaperään kaikilla tutkituilla (0,03-0,17 m/h) pintakuormilla suurimmalla osalla alueesta.

- Tämä ei vastaa allekirjoittaneen havaintoja asiasta.
- Riski: Tavase on rakentamassa laitosta, minkä imetysmenetelmien luotettavasta toimivuudesta ei ole tietoa, mutta toimimattomuudesta kyllä on tietoa.
- Riski: tukkeutuva imeytyskaivo voi aiheuttaa veden hallitsemattoman virtauksen ylempiin maakerroksiin

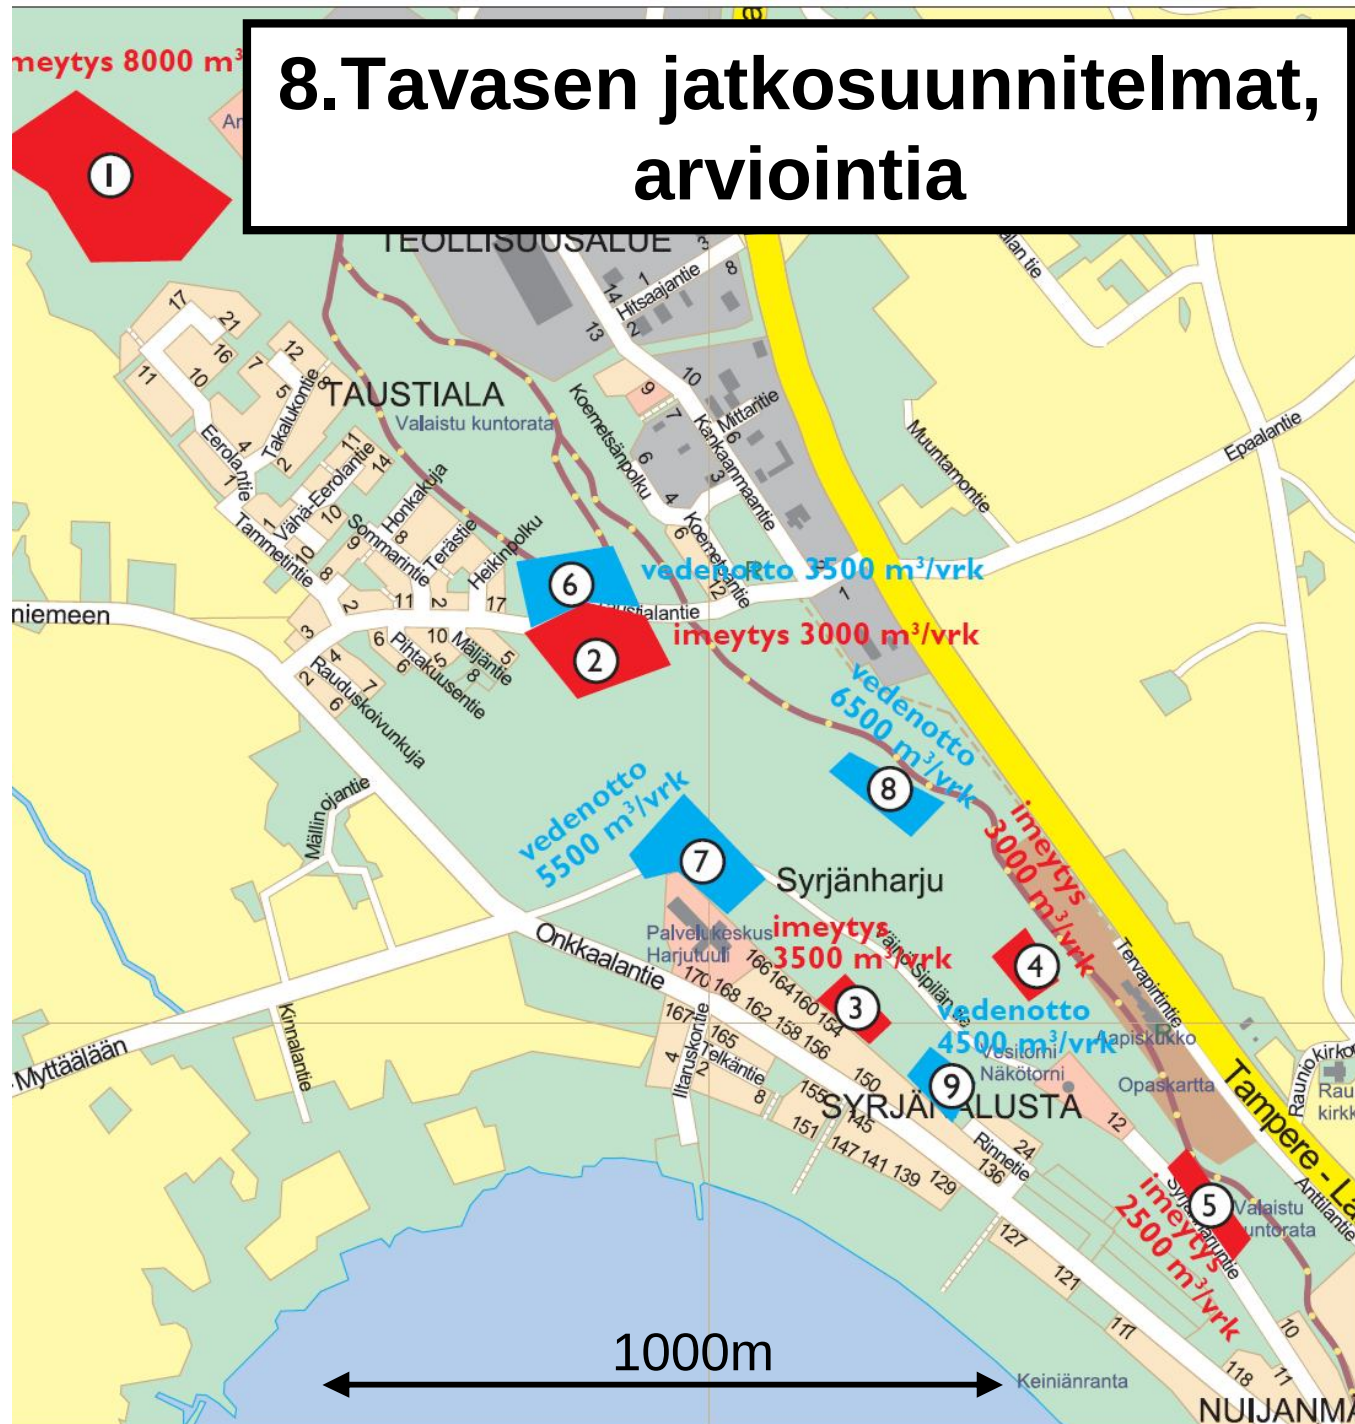
- 200 metrin päässä toisistaan olevien imeytys- ja kaivo-alueiden välillä viipymä tulee olemaan selvästi alle 6 viikkoa eli 42 vrk.
- Pienempiin osiin suunniteltu laitos vaatisi myös huomattavasti yksityiskohtaisempaa tietoa harjun rakenteesta.
- Tätä tietoa ei Tavasella ole erityisesti Syrjänharjun kohdalta, minkä ali pääosa pohjavedestä virtaa. Siellä ei ole havaintoputkia.
- Toimivuus on todettavissa vain imetyskokeilla ja niitä ei uuden suunnitelman mukaisesti ole tehty vielä yhtään.
- Imetyskaivot että ottokaivot on suunniteltava kohtiin, missä vedenjohtavuus on suuri. Siten imeytysjärjestelyt eivät mahdollista veden pitkää viipymää lyhyillä matkoilla.
