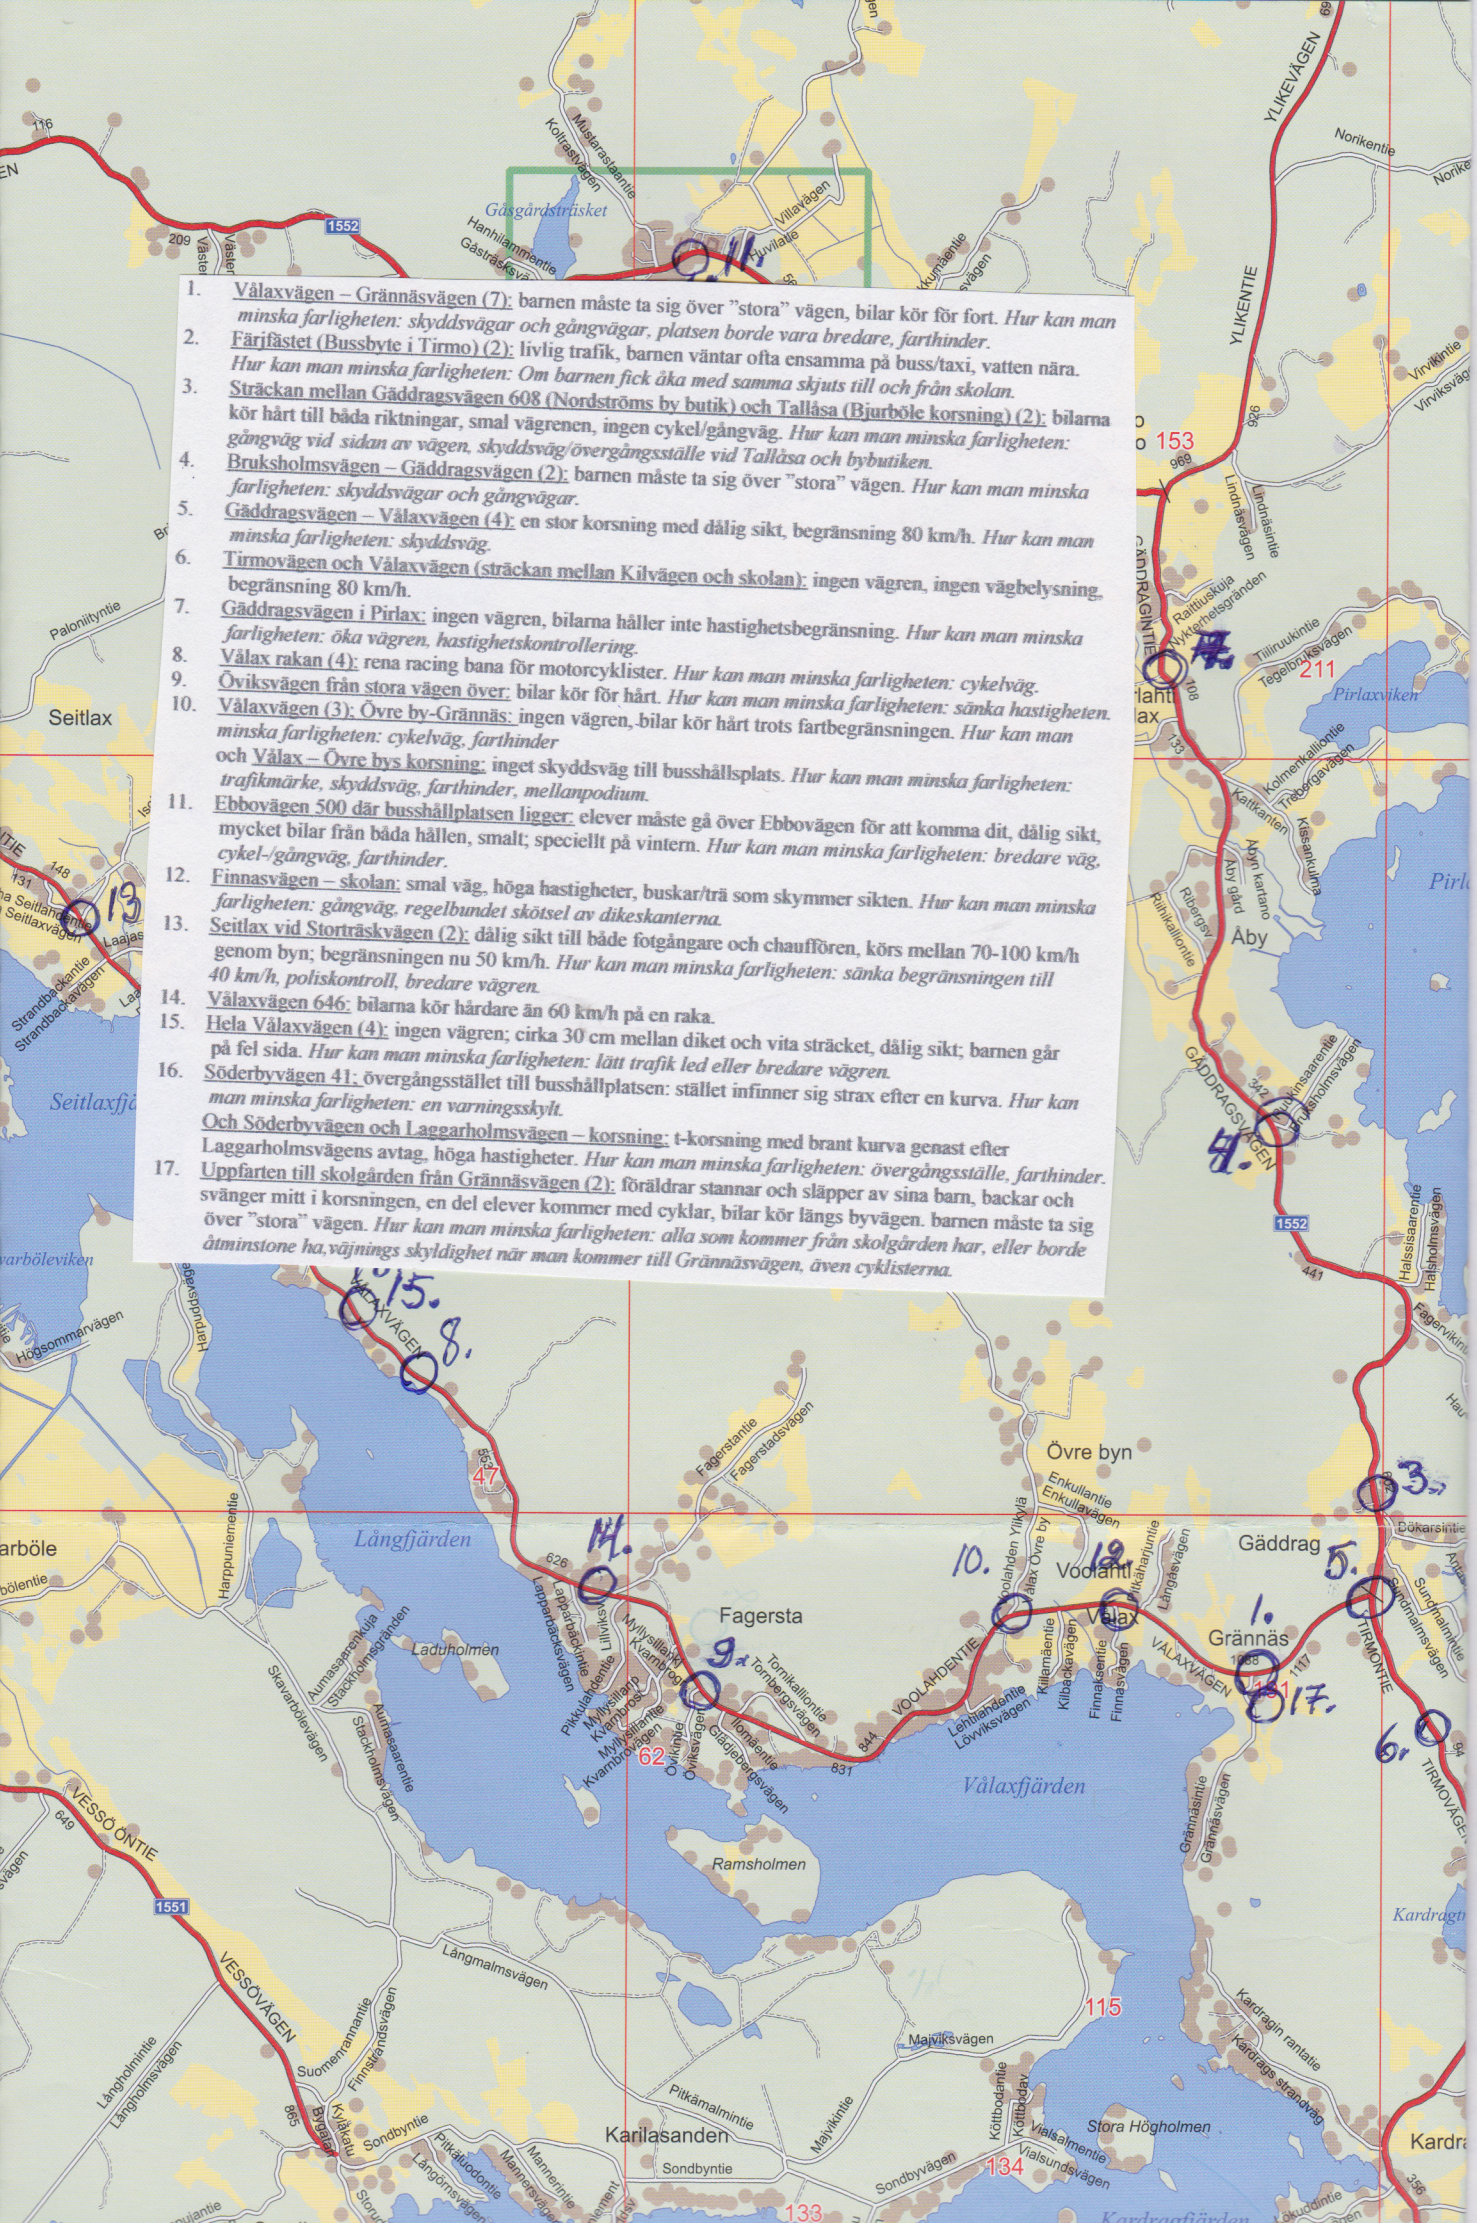
1. Välaxvägen – Grännäsvägen (7): barnen måste ta sig över "stora" vägen, bilar kör för fort. Hur kan man minska farligheten: skyddsvägar och gångvägar, platsen borde vara bredare, farthinder.

2. Färfästet (Bussbyte i Tirmo) (2): livlig trafik, barnen väntar ofta ensamma på buss/taxi, vatten nära. Hur kan man minska farligheten: Om barnen fick åka med samma skjuts till och från skolan.

3. Sträckan mellan Gäddragsvägen 608 (Nordströms by butik) och Tallåsa (Bjurböle korsning) (2): bilarna kör hårt till båda riktningar, smal vägrenen, ingen cykel/gångväg. Hur kan man minska farligheten: gångväg vid sidan av vägen, skyddsväg/övergångsställe vid Tallåsa och bybutiken.

4. Bruksholmsvägen – Gäddragsvägen (2): barnen måste ta sig över "stora" vägen. Hur kan man minska farligheten: skyddsvägar och gångvägar.
5. Gäddragsvägen – Välaxvägen (4): en stor korsning med dålig sikt, begränsning 80 km/h. Hur kan man minska farligheten: skyddsväg.

6. Timrovägen och Välaxvägen (sträckan mellan Kilvägen och skolan): ingen vägren, ingen vägbelysning, begränsning 80 km/h.
7. Gäddragsvägen i Pirlax: ingen vägren, bilarna håller inte hastighetsbegränsning. Hur kan man minska farligheten: öka vägren, hastighetskontrollering.

8. Välax rakan (4): rena racing bana för motorcyklister. Hur kan man minska farligheten: cykelväg.
9. Öviksvägen från stora vägen över: bilar kör för hårt. Hur kan man minska farligheten: sänka hastigheten.

10. Välaxvägen (3): Övre by-Grännäs: ingen vägren, bilar kör hårt trots fartbegränsningen. Hur kan man minska farligheten: cykelväg, farthinder
11. Ebbövägen 500 där busshållplatsen ligger: elever måste gå över Ebbövägen för att komma dit, dålig sikt, mycket bilar från båda hållen, smalt; speciellt på vintern. Hur kan man minska farligheten: bredare väg, cykel-/gångväg, farthinder.

12. Finnasvägen – skolan: smal väg, höga hastigheter, buskar/trä som skymmer sikten. Hur kan man minska farligheten: gångväg, regelbundet skötsel av dikeskanterna.

13. Seitlax vid Storträskvägen (2): dålig sikt till både fotgängare och chauffören, körs mellan 70-100 km/h genom byn; begränsningen nu 50 km/h. Hur kan man minska farligheten: sänka begränsningen till 40 km/h, poliskontroll, bredare vägren.

14. Välaxvägen 646: bilarna kör hårdare än 60 km/h på en raka.
15. Hela Välaxvägen (4): ingen vägren; cirka 30 cm mellan diket och vita sträcket, dålig sikt; barnen går på fel sida. Hur kan man minska farligheten: lätt trafik led eller bredare vägren.

16. Söderbyvägen 41: övergångsstället till busshållplatsen: stället infinner sig strax efter en kurva. Hur kan man minska farligheten: en varningsskylt.

17. Och Söderbyvägen och Lagerholmssvägen – korsning: t-korsning med brant kurva genast efter Lagerholmssvägens avtag, höga hastigheter. Hur kan man minska farligheten: övergångsställe, farthinder.

18. Uppfarten till skolgården från Grännäsvägen (2): föräldrar stannar och släpper av sina barn, backar och svänger mitt i korsningen, en del elever kommer med cyklar, bilar kör längs byvägen. barnen måste ta sig över "stora" vägen. Hur kan man minska farligheten: alla som kommer från skolgården har, eller borde åtminstone ha, väjnings skyldighet när man kommer till Grännäsvägen, även cyklisterna.
