Eurajoen vesiensuojeluyhdistys ry

Asia: Eurajoen vesiensuojeluyhdistyksen vastaus Turajärven suojeluyhdistys ry:n vastineeseen asiassa: ”Eurajoen vesiensuojeluyhdistyksen aloite Juvajoen valuma-alueen Turajärven padon modernisoimiseksi ja Juvajoen ympäristövirtaaman mahdollistamiseksi”

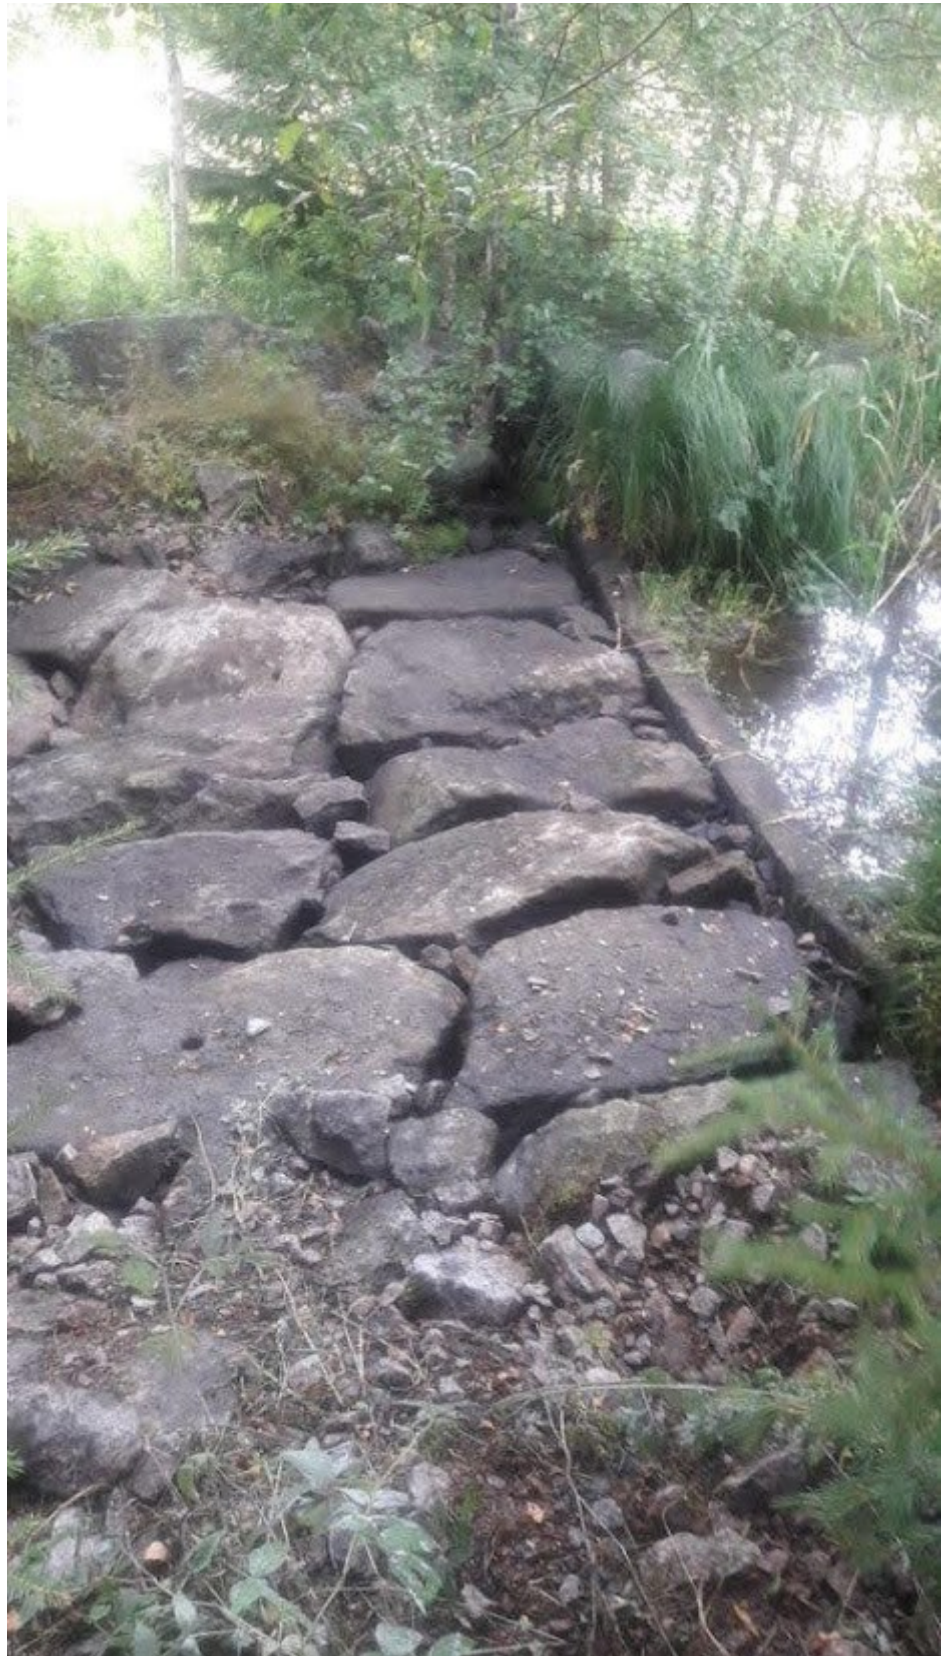
Kuva 1: Turajärven säännöstelypato kesävedenpinnan tasossa.

Turajärven suojeluyhdistyksen vastineessa mainitaan, että ”Turajärven luusuan pohjapato on V -pato”. Tätä se ei asiantuntijoiden mukaan kuitenkaan ole, vaan kyse on perinteisestä betoniseinällä vahvistetusta pohjapadosta, jonka korkeus määrittelee järven kesäveden alimman tason, jonka alittamisen jälkeen virtaus järvestä Koponojaan / Juvajokeen loppuu totaalisesti. . Vesiensuojeluyhdistyksen käsityksen mukaan moderni V -pato ei juurikaan vaikuttaisi järven vedenpinnantasoon, vaan se päin vastoin tasaisi järven vedenpinnan vaihteluita ja vähentäisi vesistön tulvariskiä. Padon oikea suunnittelu ja toteutus ja siihen mahdollisesti liittyvä tasausallas / -altaat, jättäisivät Turajärven vedenpinnan muutokset merkityksettömän pieniksi verrattuna nykyiseen tilanteeseen. Vesitalousasiantuntijoiden mukaan setti-, munkki- ja V-padot ovat vesistöjen virtaamanhallinnassa käytettäviä rakenteita, jotka rajoittavat hallitusti virtaamaa. V-mallinen pato toimii tehokkaimmin virtaamien tasaamisessa ja se soveltuu parhaiten pienten vesistöjen vesien hallintaan. Yhdistyksen käsityksen mukaan V -pato mallinen säännöstelypato sopii parhaiten Turajärven nykyiseen pohjapatoon.
